# Asbestinventarisatetest

Jozef De Bomstraat 25, 2018 Antwerpen

Attestnummer : 20231228-000065.000

Uitgegeven op : 28.12.2023

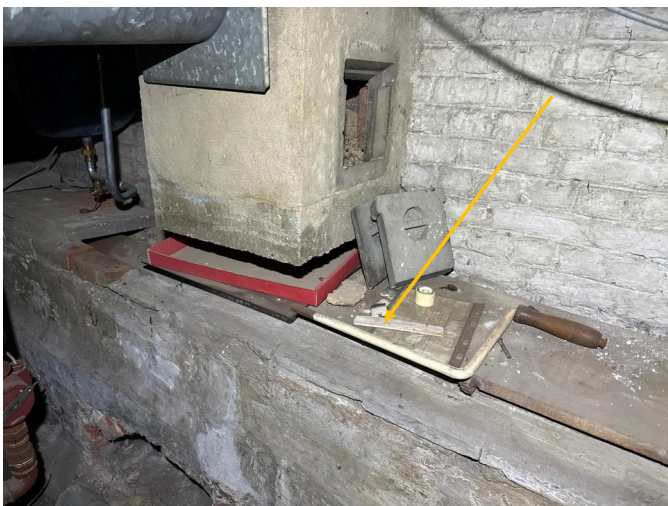
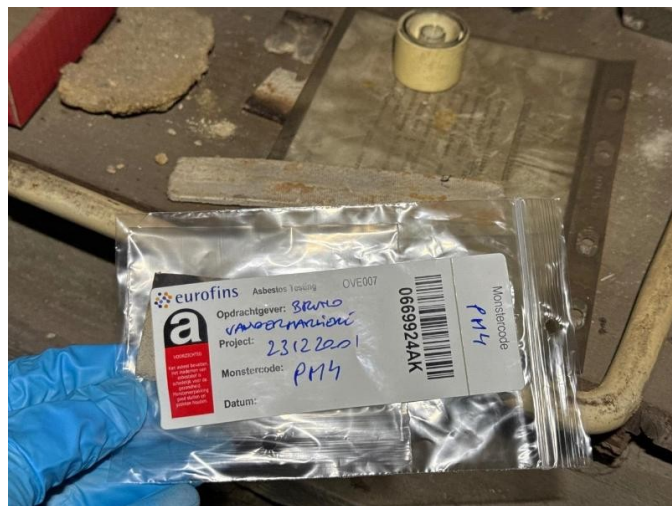
**Dringend verwijderen**

#	Type	Referentie	Resultaat
1.1	Puntmonster	PM4	Chrysotiel

Beschrijving	losse pakking
Type afvalstof	Betreft stock-voorraad of gedemonteerde asbestmaterialen
Aanwezige resten	losse resten van 1 pakking of dichting
Omgeving	Binnen
Primaire drager	Gedemonteerd of buitengebruik gesteld materiaal
Asbestmaterialen	<ul style="list-style-type: none"><li>• Pakking, dichting</li></ul>
Bindmiddel van asbestmateriaal	Karton - papier - viltachtig
Gebondenheid op basis van bindmiddel	Niet-hechtgebonden
Hoeveelheid (gewicht - aantal)	<ul style="list-style-type: none"><li>• 0,10 kg - 1 stuk</li></ul>
Totaal gewicht	0,10 kg
Eenvoudig bereikbaar	Ja
Identificatiemethode	Vaststelling met monstername
Opmerking	De aangegeven hoeveelheid is slechts een indicatieve raming ter ondersteuning van kwaliteitscontroles op het asbestattest.

- Verwijder het asbestafval.

- Eenvoudige handelingen: mag via doe-het-zelf of door werknemer(s) met opleidingsattest eenvoudige handelingen  
Met de correcte beschermingsmiddelen de pakking bevochtigen en zonder te beschadigen verpakken in plastic.

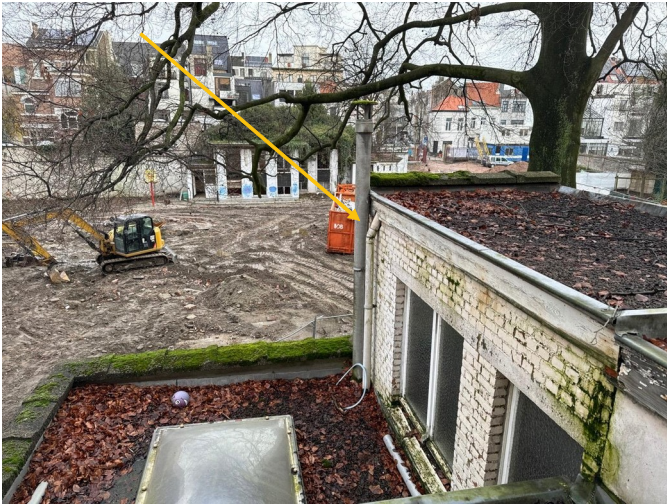
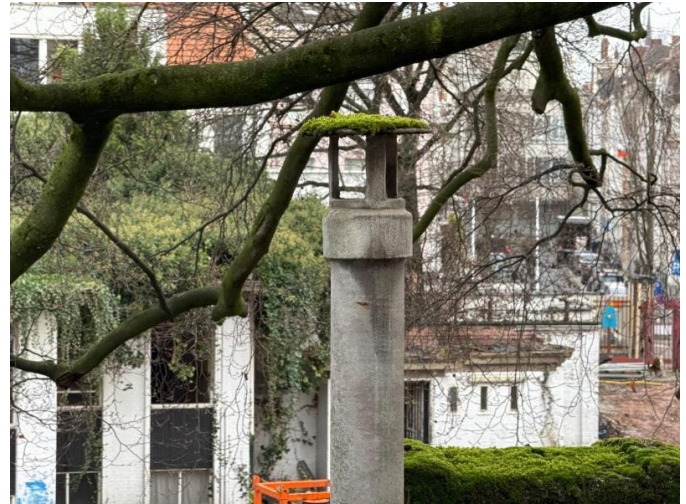
Het asbestmateriaal valt onder de mijlpaal van 2034.

Eindbeoordeling materiaalrisico	Laag materiaalrisico en/of verlaagde kans op vezelvrijgave
---------------------------------	--

Gebondenheid	Categorie 1: hechtgebonden in oorsprong
Asbestsoort (vezeltype)	Crocidoliet aanwezig
Asbestconcentratie	Laag (< 50%)
Afschermingsgraad van het gehele materiaal	Geheel of deels vrij aan de buitenlucht
Toestand van het materiaal	Onbeschadigd, niet verweerd

Beschrijving	rookgasbuis
Omgeving	Buiten
Primaire drager	HVAC infrastructuur en uitrusting
Asbestmateriaal	Rookgaskanaal
Bindmiddel van asbestmateriaal	Cement
Gebondenheid op basis van bindmiddel	Hecht
Hoeveelheid (lengte - omtrek - dikte - aantal)	<ul style="list-style-type: none"><li>• 3,00 m - 50,00 cm - 1,00 cm - 1 stuk</li></ul>
Totaal volume	0,015 m <sup>3</sup>
Eenvoudig bereikbaar	Ja
Bevestigingswijze	<ul style="list-style-type: none"><li>• Verlijmd, ingegoten, versmeerd</li></ul>
Identificatiemethode	Vaststelling zonder monsternamen

- Zorg voor een veilig beheer. Vermijd het beschadigen van het asbestmateriaal. Controleer de toestand jaarlijks op wijzigingen.

- Eenvoudige handelingen: mag via doe-het-zelf of door werknemer(s) met opleidingsattest eenvoudige handelingen  
De hechtgebonden toepassing bevochtigen en in z'n geheel loskappen zonder te breken.

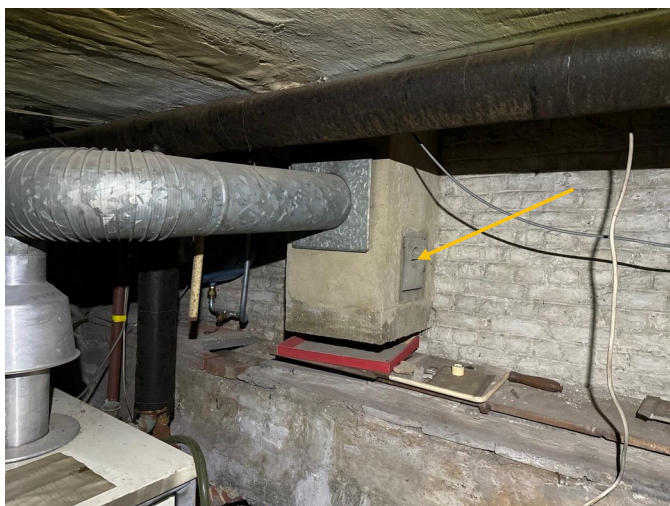
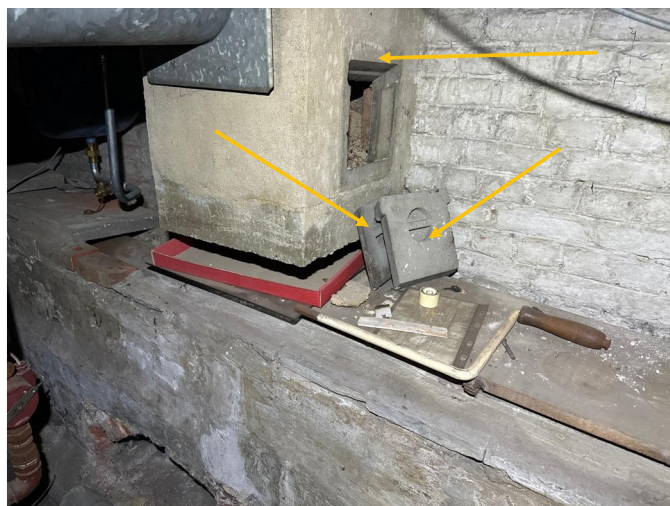
Het asbestmateriaal valt onder de mijlpaal van 2040.

Eindbeoordeling materiaalrisico	Laag materiaalrisico en/of verlaagde kans op vezelvrijgave
---------------------------------	--

Gebondenheid	Categorie 1: hechtgebonden in oorsprong
Asbestsoort (vezeltype)	Crocidoliet aanwezig
Asbestconcentratie	Laag (< 50%)
Afschermingsgraad van het gehele materiaal	Geheel of deels (ook) vrij aan de binnenlucht
Toestand van het materiaal	Onbeschadigd, niet verweerd

Beschrijving	roetschuif
Omgeving	Binnen
Primaire drager	Binnenwand
Asbestmateriaal	Brandwerende afsluiting (prefab geheel) - Luik
Bindmiddel van asbestmateriaal	Cement
Gebondenheid op basis van bindmiddel	Hecht
Hoeveelheid (gewicht - aantal)	<ul style="list-style-type: none"><li>• 10,00 kg - 1 stuk</li></ul>
Totaal gewicht	10,00 kg
Eenvoudig bereikbaar	Ja
Bevestigingswijze	<ul style="list-style-type: none"><li>• Verlijmd, ingegoten, versmeerd</li></ul>
Identificatiemethode	Vaststelling zonder monsternamen

- Zorg voor een veilig beheer. Vermijd het beschadigen van het asbestmateriaal. Controleer de toestand jaarlijks op wijzigingen.

- Eenvoudige handelingen: mag via doe-het-zelf of door werknemer(s) met opleidingsattest eenvoudige handelingen  
Losmaken door ingemetselde delen los te kappen (niet boren of slijpen), zonder het materiaal te breken of te beschadigen.

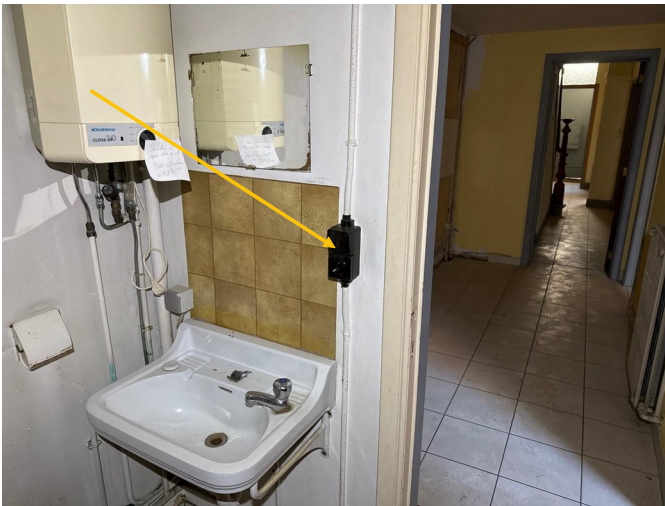
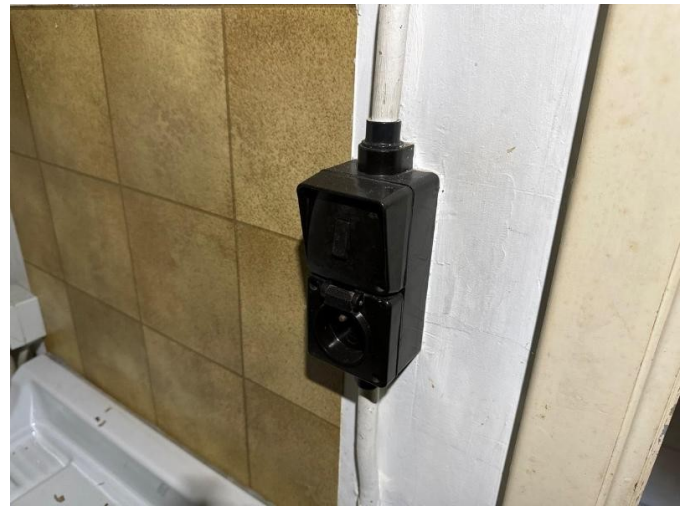
Het asbestmateriaal valt onder de mijlpaal van 2040.

Eindbeoordeling materiaalrisico	Laag materiaalrisico en/of verlaagde kans op vezelvrijgave
---------------------------------	--

Gebondenheid	Categorie 1: hechtgebonden in oorsprong
Asbestsoort (vezeltype)	Crocidoliet aanwezig
Asbestconcentratie	Laag (< 50%)
Afschermingsgraad van het gehele materiaal	Geheel of deels (ook) vrij aan de binnenlucht
Toestand van het materiaal	Onbeschadigd, niet verweerd

Beschrijving	schakelaars en stopcontacten
Omgeving	Binnen
Primaire drager	Communicatie en elektrische infrastructuur en uitrusting
Asbestmateriaal	Plaat, paneel, tablet - Type Bakeliet
Bindmiddel van asbestmateriaal	Kunststof of -hars
Gebondenheid op basis van bindmiddel	Hecht
Hoeveelheid (oppervlakte - dikte - aantal)	• 0,10 m <sup>2</sup> - 0,30 cm - 18 stuks
Totaal volume	0,005 m <sup>3</sup>
Eenvoudig bereikbaar	Ja
Bevestigingswijze	• Geschroefd

- Zorg voor een veilig beheer. Vermijd het beschadigen van het asbestmateriaal. Controleer de toestand jaarlijks op wijzigingen.

- Eenvoudige handelingen: mag via doe-het-zelf of door werknemer(s) met opleidingsattest eenvoudige handelingen  
De hechtgebonden toepassing kan eenvoudig afgeschroefd en verwijderd worden na afkoppeling van het elektriciteitsnet.

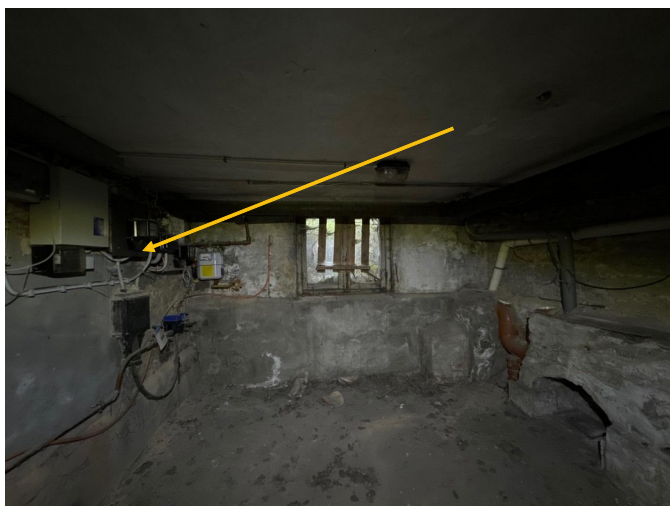
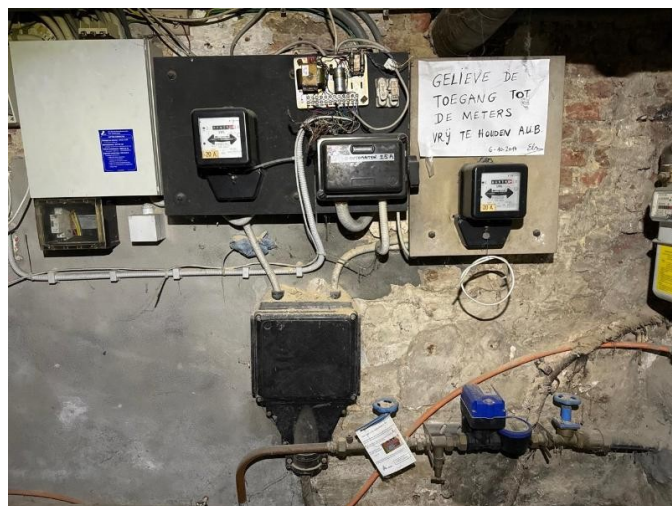
Het asbestmateriaal valt onder de mijlpaal van 2040.

Eindbeoordeling materiaalrisico	Laag materiaalrisico en/of verlaagde kans op vezelvrijgave
---------------------------------	--

Gebondenheid	Categorie 1: hechtgebonden in oorsprong
Asbestsoort (vezeltype)	Crocidoliet aanwezig
Asbestconcentratie	Laag (< 50%)
Afschermingsgraad van het gehele materiaal	Geheel of deels (ook) vrij aan de binnenlucht
Toestand van het materiaal	Onbeschadigd, niet verweerd

Beschrijving	elektriciteitsmeters en zekeringkasten
Omgeving	Binnen
Primaire drager	Communicatie en elektrische infrastructuur en uitrusting
Asbestmateriaal	Plaat, paneel, tablet - Type Bakeliet
Bindmiddel van asbestmateriaal	Kunststof of -hars
Gebondenheid op basis van bindmiddel	Hecht
Hoeveelheid (oppervlakte - dikte - aantal)	• 0,20 m <sup>2</sup> - 0,30 cm - 4 stuks
Totaal volume	0,002 m <sup>3</sup>
Eenvoudig bereikbaar	Ja
Bevestigingswijze	• Geschroefd
Identificatiemethode	Vaststelling zonder monsternamen

- Zorg voor een veilig beheer. Vermijd het beschadigen van het asbestmateriaal. Controleer de toestand jaarlijks op wijzigingen.

- Eenvoudige handelingen: mag via doe-het-zelf of door werknemer(s) met opleidingsattest eenvoudige handelingen  
De hechtgebonden toepassing kan eenvoudig afgeschroefd en verwijderd worden na afkoppeling van het elektriciteitsnet.

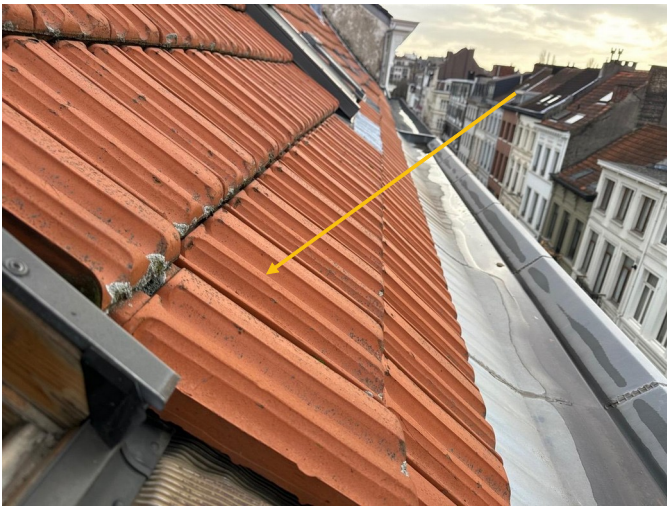
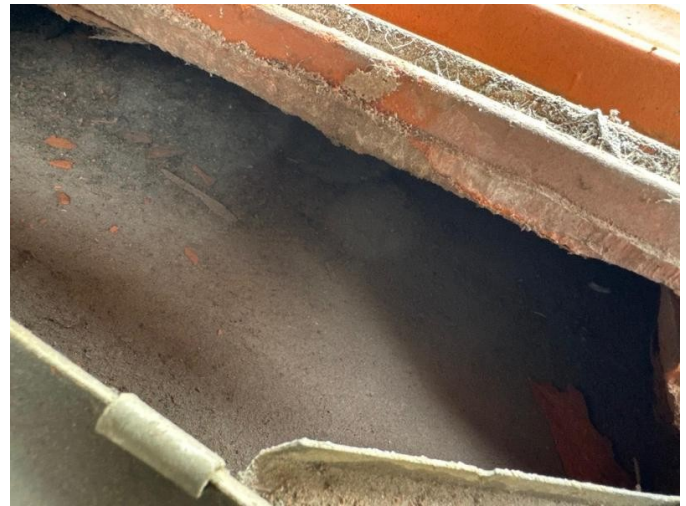
Het asbestmateriaal valt onder de mijlpaal van 2040.

Eindbeoordeling materiaalrisico	Laag materiaalrisico en/of verlaagde kans op vezelvrijgave
---------------------------------	--

Gebondenheid	Categorie 1: hechtgebonden in oorsprong
Asbestsoort (vezeltype)	Alleen chrysotiel
Asbestconcentratie	Laag (< 50%)
Afschermingsgraad van het gehele materiaal	Geheel of deels (ook) vrij aan de binnenlucht
Toestand van het materiaal	Licht beschadigd, licht verweerd. Intact materiaal type Pical – asbestboard of categorie III 'gebondenheid'

Beschrijving	onderdak
Omgeving	Binnen
Primaire drager	Schuin dak
Asbestmateriaal	Plaat, paneel, tablet - Type Menuiserite
Bindmiddel van asbestmateriaal	Cement
Gebondenheid op basis van bindmiddel	Hecht
Hoeveelheid (oppervlakte - dikte - aantal)	<ul style="list-style-type: none"><li>• 60,00 m<sup>2</sup> - 0,50 cm - 1 stuk</li></ul>
Totaal volume	0,30 m <sup>3</sup>
Eenvoudig bereikbaar	Nee <ul style="list-style-type: none"><li>• Verwijdering tast de bouwkundige integriteit aan.</li></ul>
Bevestigingswijze	<ul style="list-style-type: none"><li>• Genageld, geniet</li></ul>

- Zorg voor een veilig beheer. Vermijd het beschadigen van het asbestmateriaal. Controleer de toestand jaarlijks op wijzigingen.
- Zorg voor een veilig beheer en verwijder dit asbestmateriaal wanneer het bij werken eenvoudig bereikbaar wordt. Controleer de toestand jaarlijks op wijzigingen.

- Eenvoudige handelingen: mag via doe-het-zelf of door werknemer(s) met opleidingsattest eenvoudige handelingen  
De platen bevochtigen om te verwijderen. Niet breken.

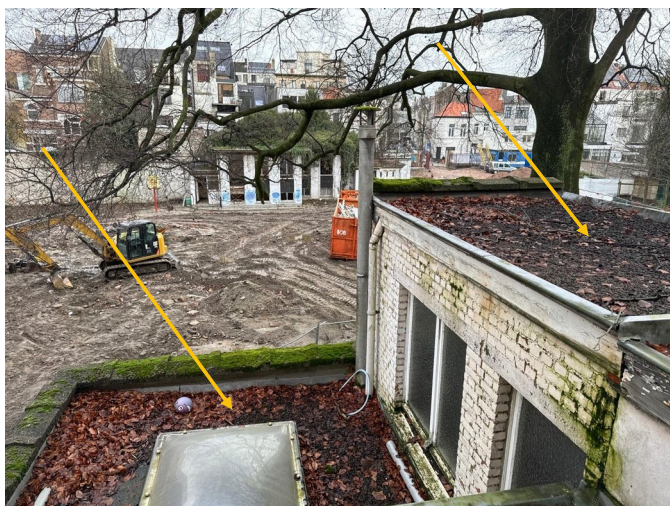
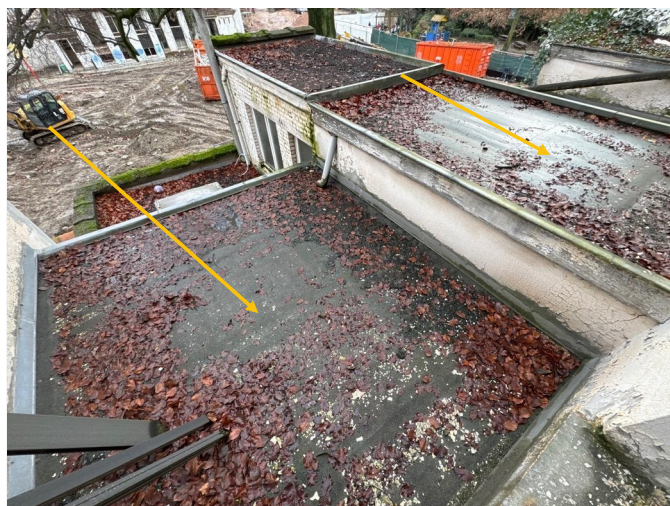
Het asbestmateriaal valt onder de mijlpaal van 2040.

Eindbeoordeling materiaalrisico	Laag materiaalrisico en/of verlaagde kans op vezelvrijgave
---------------------------------	--

Gebondenheid	Categorie 1: hechtgebonden in oorsprong
Asbestsoort (vezeltype)	Crocidoliet aanwezig
Asbestconcentratie	Laag (< 50%)
Afschermingsgraad van het gehele materiaal	Geheel of deels vrij aan de buitenlucht
Toestand van het materiaal	Onbeschadigd, niet verweerd

Beschrijving	roofing platte daken
Omgeving	Buiten
Primaire drager	Plat dak
Asbestmateriaal	Dak- en gevelbekleding - Roofing
Bindmiddel van asbestmateriaal	Bitumen (roofing, teer, asfalt)
Gebondenheid op basis van bindmiddel	Hecht
Hoeveelheid (oppervlakte - aantal)	<ul style="list-style-type: none"> <li>• 35,00 m<sup>2</sup> - 1 stuk</li> </ul>
Totale oppervlakte	35,00 m <sup>2</sup>
Eenvoudig bereikbaar	<p>Nee</p> <ul style="list-style-type: none"> <li>• Verwijdering tast de bouwkundige integriteit aan.</li> </ul>

- Zorg voor een veilig beheer. Vermijd het beschadigen van het asbestmateriaal. Controleer de toestand jaarlijks op wijzigingen.
- Zorg voor een veilig beheer en verwijder dit asbestmateriaal wanneer het bij werken eenvoudig bereikbaar wordt. Controleer de toestand jaarlijks op wijzigingen.

- Eenvoudige handelingen: mag via doe-het-zelf of door werknemer(s) met opleidingsattest eenvoudige handelingen  
Roofing is een hechtgebonden toepassing. Bij renovatie of afbraak is monsternamen aanbevolen. Neem een monster door alle aangebrachte lagen roofing, ondergelegen oudere lagen roofing zijn ook asbestverdacht.

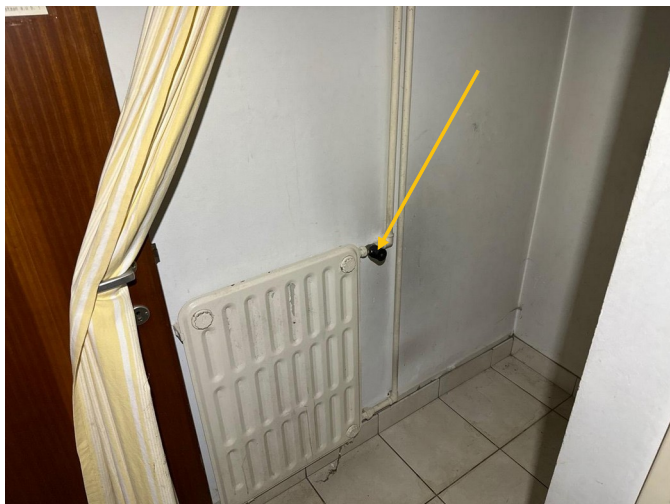
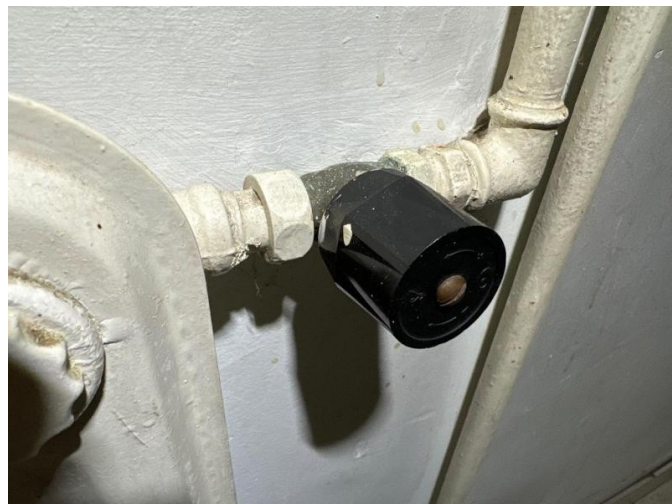
Het asbestmateriaal valt onder de mijlpaal van 2040.

Beschrijving	radiatorkranen
Omgeving	Binnen
Primaire drager	Ruimteverwarming
Asbestmateriaal	Plaat, paneel, tablet - Type Bakeliet
Bindmiddel van asbestmateriaal	Kunststof of -hars
Gebondenheid op basis van bindmiddel	Hecht
Hoeveelheid (oppervlakte - dikte - aantal)	• 0,10 m <sup>2</sup> - 0,50 cm - 2 stuks
Totaal volume	0,001 m <sup>3</sup>
Eenvoudig bereikbaar	Ja
Bevestigingswijze	• Geschroefd
Identificatiemethode	Vaststelling zonder monsternamen
