# Asbestinventarisatetest

Jozef De Bomstraat 27, 2018 Antwerpen

Attestnummer : 20231228-000066.000

Uitgegeven op : 28.12.2023

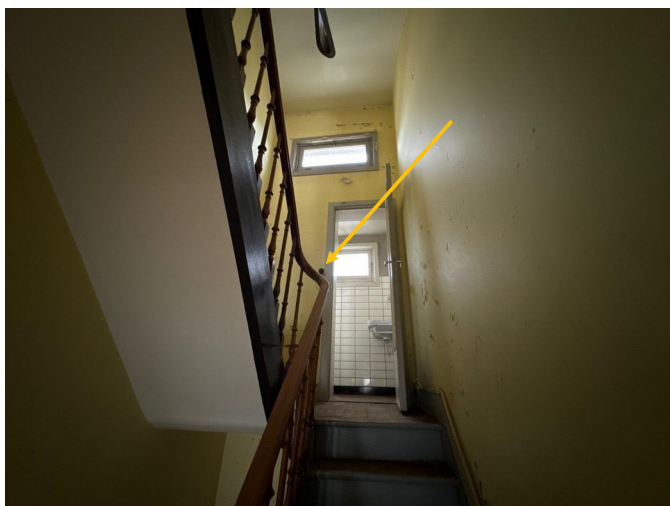
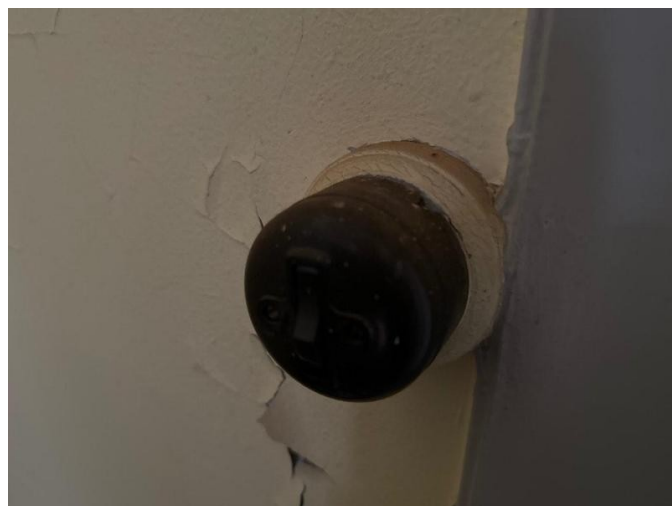
Eindbeoordeling materiaalrisico	Laag materiaalrisico en/of verlaagde kans op vezelvrijgave
---------------------------------	--

Gebondenheid	Categorie 1: hechtgebonden in oorsprong
Asbestsoort (vezeltype)	Crocidoliet aanwezig
Asbestconcentratie	Laag (< 50%)
Afschermingsgraad van het gehele materiaal	Geheel of deels (ook) vrij aan de binnenlucht
Toestand van het materiaal	Onbeschadigd, niet verweerd

Beschrijving	schakelaar
Omgeving	Binnen
Primaire drager	Communicatie en elektrische infrastructuur en uitrusting
Asbestmateriaal	Plaat, paneel, tablet - Type Bakeliet
Bindmiddel van asbestmateriaal	Kunststof of -hars
Gebondenheid op basis van bindmiddel	Hecht
Hoeveelheid (oppervlakte - dikte - aantal)	• 0,10 m <sup>2</sup> - 0,30 cm - 1 stuk
Totaal volume	< 0,001 m <sup>3</sup>
Eenvoudig bereikbaar	Ja
Bevestigingswijze	• Geschroefd
Identificatiemethode	Vaststelling zonder monsternamen

- Zorg voor een veilig beheer. Vermijd het beschadigen van het asbestmateriaal. Controleer de toestand jaarlijks op wijzigingen.

- Eenvoudige handelingen: mag via doe-het-zelf of door werknemer(s) met opleidingsattest eenvoudige handelingen  
De hechtgebonden toepassing kan eenvoudig afgeschroefd en verwijderd worden na afkoppeling van het elektriciteitsnet.

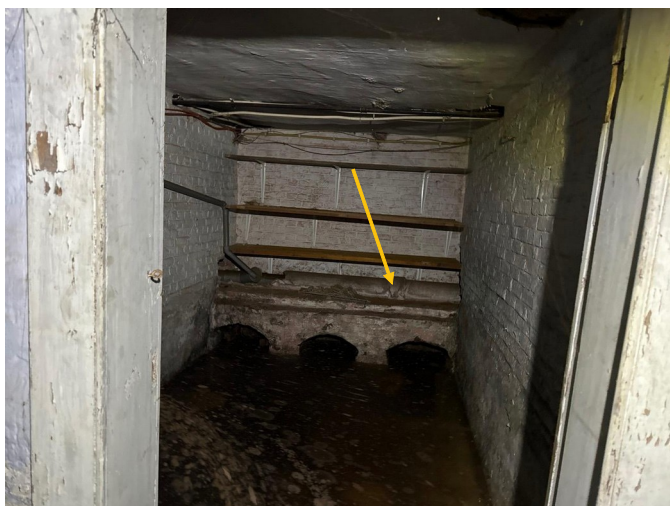
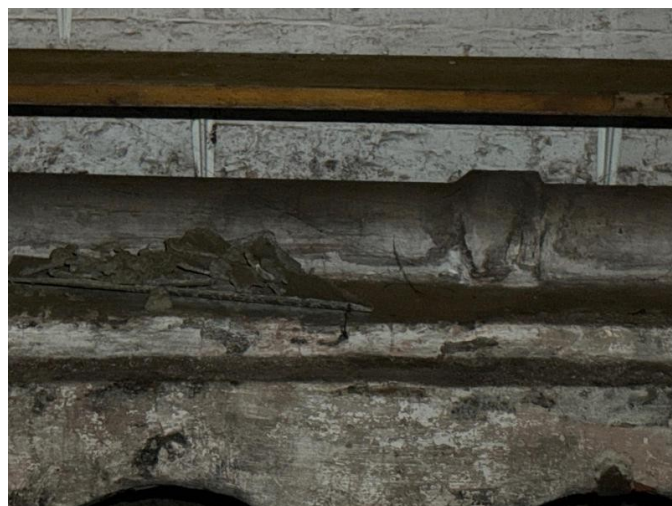
Eindbeoordeling materiaalrisico	Laag materiaalrisico en/of verlaagde kans op vezelvrijgave
---------------------------------	--

Gebondenheid	Categorie 1: hechtgebonden in oorsprong
Asbestsoort (vezeltype)	Crocidoliet aanwezig
Asbestconcentratie	Laag (< 50%)
Afschermingsgraad van het gehele materiaal	Geheel of deels (ook) vrij aan de binnenlucht
Toestand van het materiaal	Onbeschadigd, niet verweerd

Beschrijving	rioolbuis
Omgeving	Binnen
Primaire drager	Sanitaire infrastructuur en uitrusting (toe- en afvoer)
Asbestmateriaal	Buis, koker, leiding, pijp, doorvoer
Bindmiddel van asbestmateriaal	Cement
Gebondenheid op basis van bindmiddel	Hecht
Hoeveelheid (lengte - omtrek - dikte - aantal)	<ul style="list-style-type: none"><li>• 8,00 m - 80,00 cm - 1,00 cm - 1 stuk</li></ul>
Totaal volume	0,064 m <sup>3</sup>
Eenvoudig bereikbaar	Ja
Bevestigingswijze	<ul style="list-style-type: none"><li>• Verlijmd, ingegoten, versmeerd</li></ul>
Identificatiemethode	Vaststelling zonder monsternamen

- Zorg voor een veilig beheer. Vermijd het beschadigen van het asbestmateriaal. Controleer de toestand jaarlijks op wijzigingen.

- Eenvoudige handelingen: mag via doe-het-zelf of door werknemer(s) met opleidingsattest eenvoudige handelingen  
De hechtgebonden toepassing bevochtigen en in z'n geheel loskappen zonder te breken.

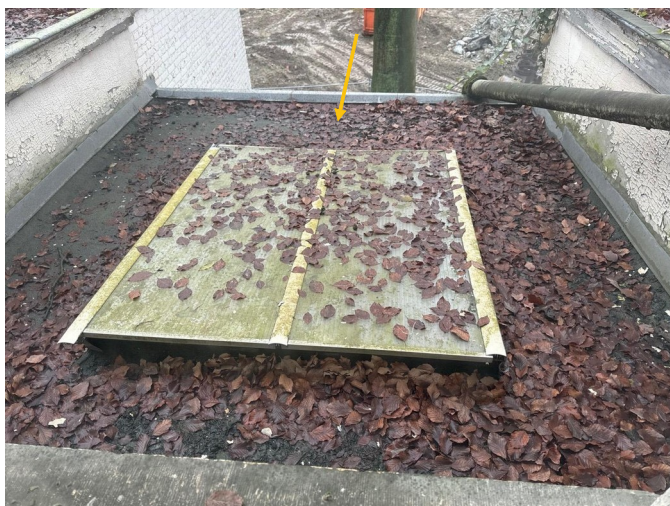
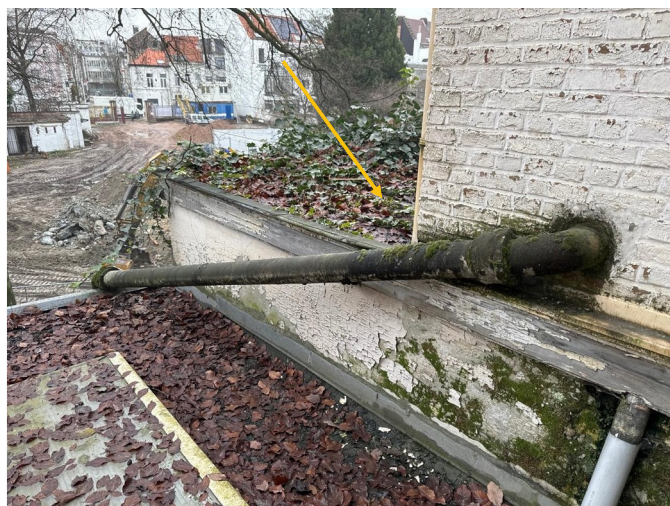
Eindbeoordeling materiaalrisico	Laag materiaalrisico en/of verlaagde kans op vezelvrijgave
---------------------------------	--

Gebondenheid	Categorie 1: hechtgebonden in oorsprong
Asbestsoort (vezeltype)	Crocidoliet aanwezig
Asbestconcentratie	Laag (< 50%)
Afschermingsgraad van het gehele materiaal	Geheel of deels vrij aan de buitenlucht
Toestand van het materiaal	Onbeschadigd, niet verweerd

Beschrijving	roofing plat dak
Omgeving	Buiten
Primaire drager	Plat dak
Asbestmateriaal	Dak- en gevelbekleding - Roofing
Bindmiddel van asbestmateriaal	Bitumen (roofing, teer, asfalt)
Gebondenheid op basis van bindmiddel	Hecht
Hoeveelheid (oppervlakte - aantal)	<ul style="list-style-type: none"> <li>• 20,00 m<sup>2</sup> - 1 stuk</li> </ul>
Totale oppervlakte	20,00 m <sup>2</sup>
Eenvoudig bereikbaar	<p>Nee</p> <ul style="list-style-type: none"> <li>• Verwijdering tast de bouwkundige integriteit aan.</li> </ul>

- Zorg voor een veilig beheer. Vermijd het beschadigen van het asbestmateriaal. Controleer de toestand jaarlijks op wijzigingen.
- Zorg voor een veilig beheer en verwijder dit asbestmateriaal wanneer het bij werken eenvoudig bereikbaar wordt. Controleer de toestand jaarlijks op wijzigingen.

- Eenvoudige handelingen: mag via doe-het-zelf of door werknemer(s) met opleidingsattest eenvoudige handelingen  
Roofing is een hechtgebonden toepassing. Bij renovatie of afbraak is monsternamen aanbevolen. Neem een monster door alle aangebrachte lagen roofing, ondergelegen oudere lagen roofing zijn ook asbestverdacht.

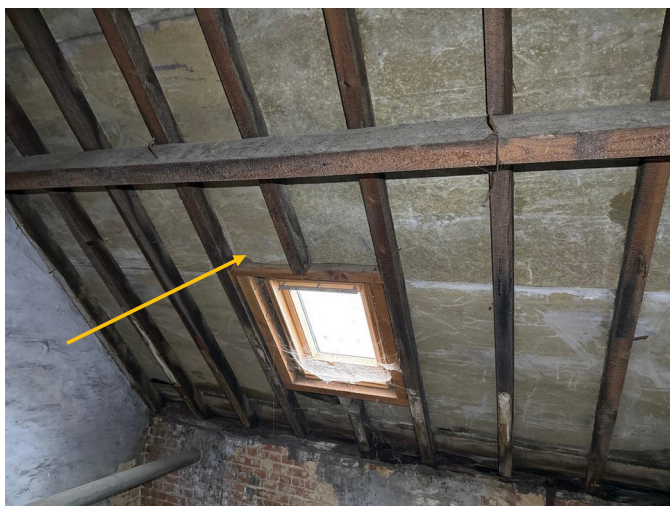
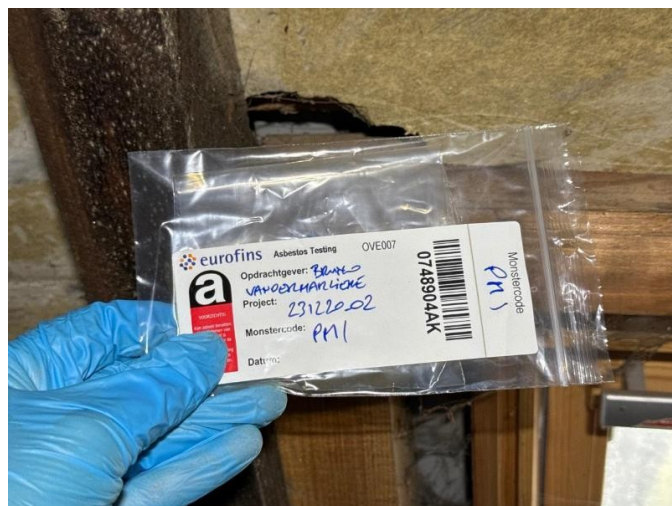
Eindbeoordeling materiaalrisico	Laag materiaalrisico en/of verlaagde kans op vezelvrijgave
---------------------------------	--

Gebondenheid	Categorie 1: hechtgebonden in oorsprong
Asbestsoort (vezeltype)	Alleen chrysotiel
Asbestconcentratie	Laag (< 50%)
Afschermingsgraad van het gehele materiaal	Geheel of deels (ook) vrij aan de binnenlucht
Toestand van het materiaal	Licht beschadigd, licht verweerd. Intact materiaal type Pical – asbestboard of categorie III 'gebondenheid'

#	Type	Referentie	Resultaat
4.1	Puntmonster	PM1	Chrysotiel

Beschrijving	onderdak
Omgeving	Binnen
Primaire drager	Schuin dak
Asbestmateriaal	Plaat, paneel, tablet - Type Menuiserite
Bindmiddel van asbestmateriaal	Cement
Gebondenheid op basis van bindmiddel	Hecht
Hoeveelheid (oppervlakte - dikte - aantal)	• 60,00 m <sup>2</sup> - 0,50 cm - 1 stuk

- Zorg voor een veilig beheer. Vermijd het beschadigen van het asbestmateriaal. Controleer de toestand jaarlijks op wijzigingen.
- Zorg voor een veilig beheer en verwijder dit asbestmateriaal wanneer het bij werken eenvoudig bereikbaar wordt. Controleer de toestand jaarlijks op wijzigingen.

- Eenvoudige handelingen: mag via doe-het-zelf of door werknemer(s) met opleidingsattest eenvoudige handelingen  
De platen bevochtigen om te verwijderen. Niet breken.

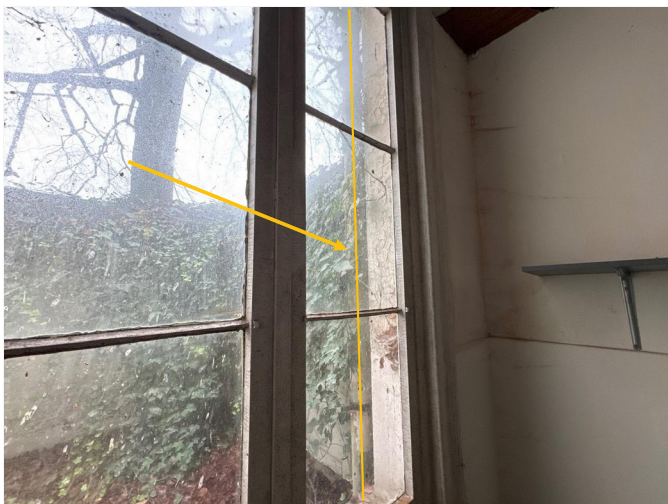
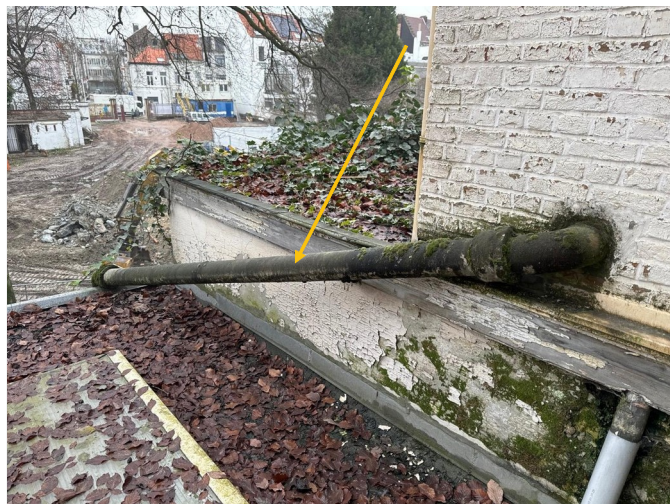
Eindbeoordeling materiaalrisico	Laag materiaalrisico en/of verlaagde kans op vezelvrijgave
---------------------------------	--

Gebondenheid	Categorie 1: hechtgebonden in oorsprong
Asbestsoort (vezeltype)	Crocidoliet aanwezig
Asbestconcentratie	Laag (< 50%)
Afschermingsgraad van het gehele materiaal	Geheel of deels vrij aan de buitenlucht
Toestand van het materiaal	Onbeschadigd, niet verweerd

Beschrijving	afvoerbuis
Omgeving	Buiten
Primaire drager	Sanitaire infrastructuur en uitrusting (toe- en afvoer)
Asbestmateriaal	Buis, koker, leiding, pijp, doorvoer
Bindmiddel van asbestmateriaal	Cement
Gebondenheid op basis van bindmiddel	Hecht
Hoeveelheid (lengte - omtrek - dikte - aantal)	<ul style="list-style-type: none"><li>• 7,00 m - 50,00 cm - 1,00 cm - 1 stuk</li></ul>
Totaal volume	0,035 m <sup>3</sup>
Eenvoudig bereikbaar	Ja
Bevestigingswijze	<ul style="list-style-type: none"><li>• Verlijmd, ingegoten, versmeerd</li></ul>
Identificatiemethode	Vaststelling zonder monsternamen

- Zorg voor een veilig beheer. Vermijd het beschadigen van het asbestmateriaal. Controleer de toestand jaarlijks op wijzigingen.

- Eenvoudige handelingen: mag via doe-het-zelf of door werknemer(s) met opleidingsattest eenvoudige handelingen  
De hechtgebonden toepassing bevochtigen en in z'n geheel loskappen zonder te breken.

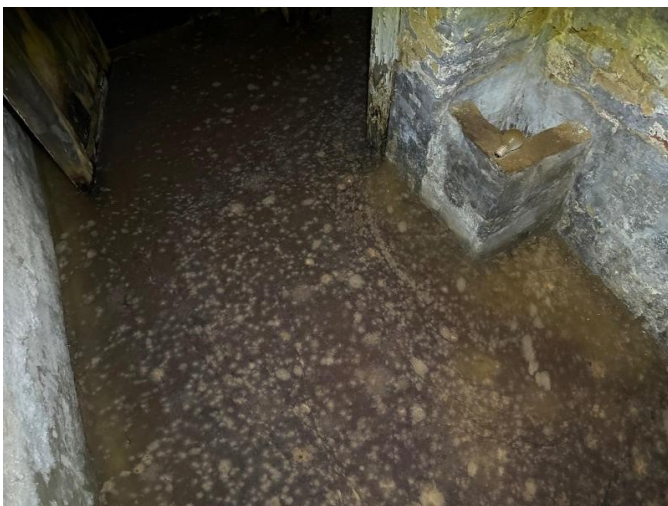
**Reden:** Het onderzoek kan niet uitgevoerd worden binnen de bepalingen van de Welzijnswet

**Uitleg van de asbestdeskundige:** De kelder staat onder water en is niet toegankelijk. Vanaf de trap konden grote delen van de kelder wel visueel geïnspecteerd worden.

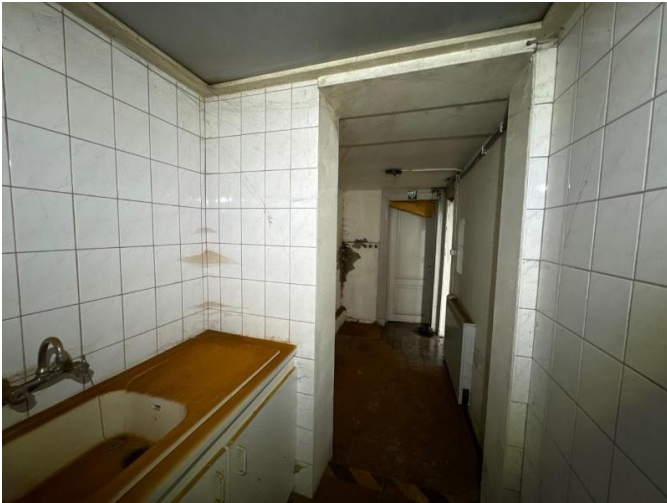
De tegellijm achter de wandtegels is niet waarneembaar. Tegellijm kan mogelijk asbest bevatten, bij afbraak kunnen stofdeeltjes vrijkomen. Monsternamen van de tegellijm voor eventuele afbraak wordt aangeraden.

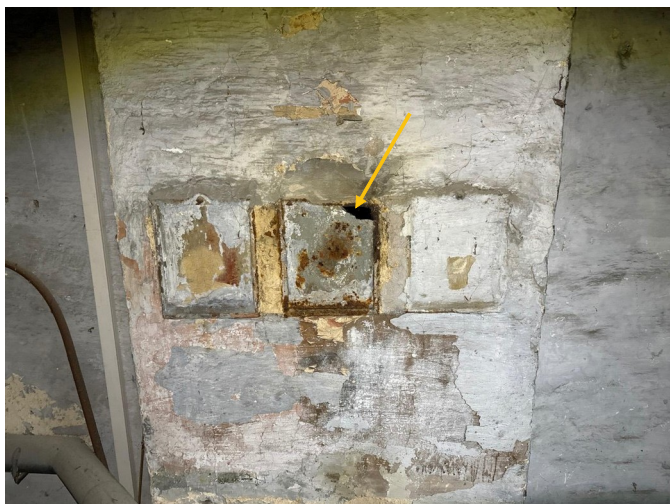
De roetschuiven bestaan uit metaal, niet uit asbestcement en zijn dus niet asbestverdacht.

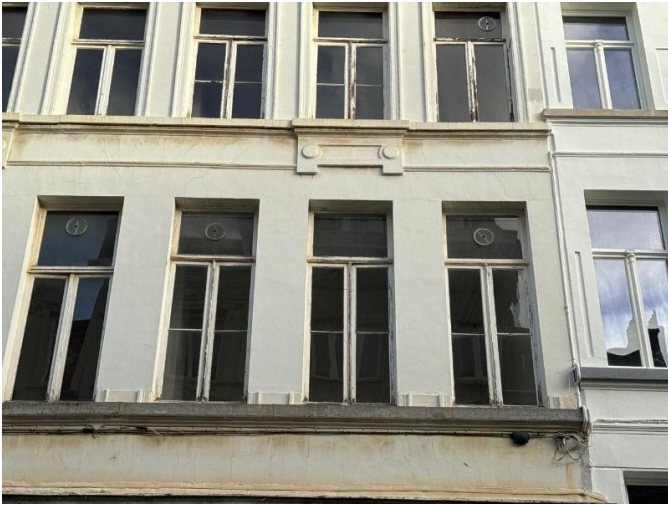
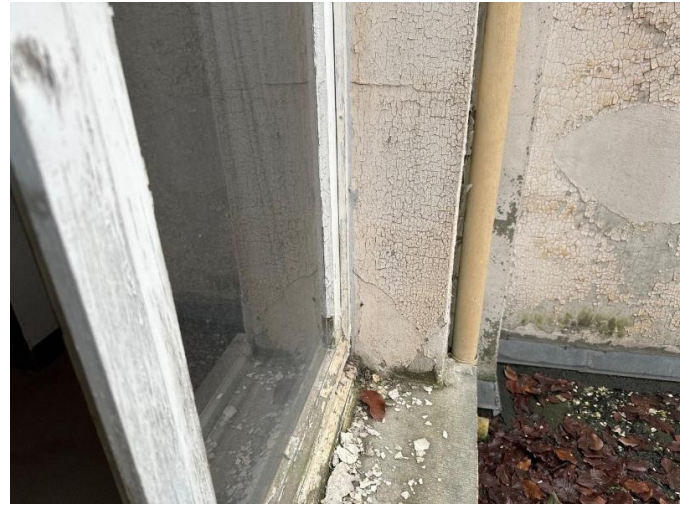
## Fiche 9: stopverf ramen

Geen asbest

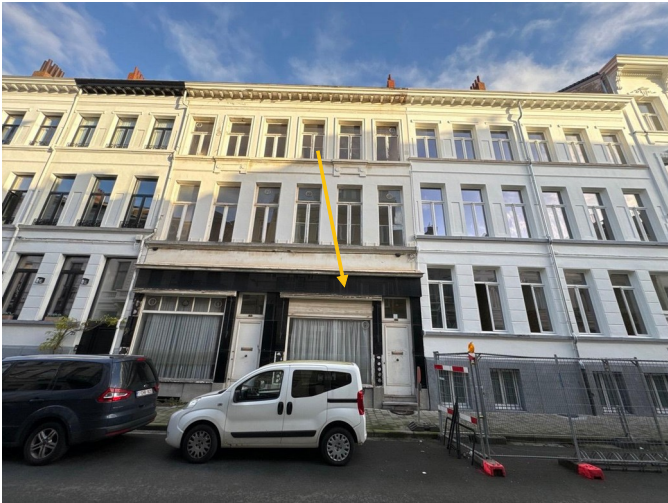
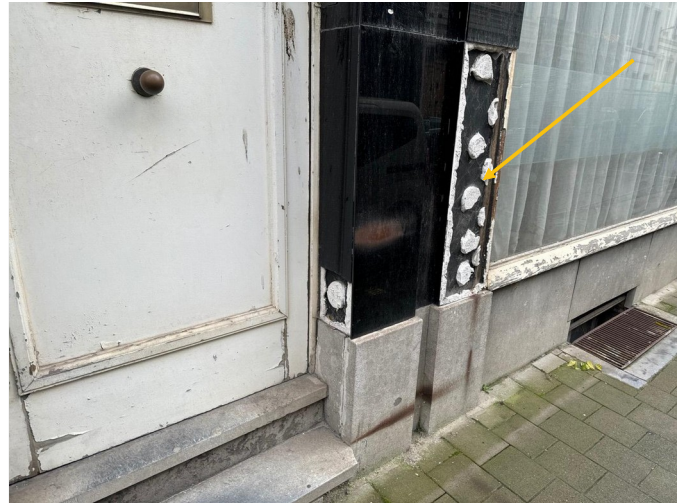
## Fiche 10: tegellijm gevelplaten

Geen asbest

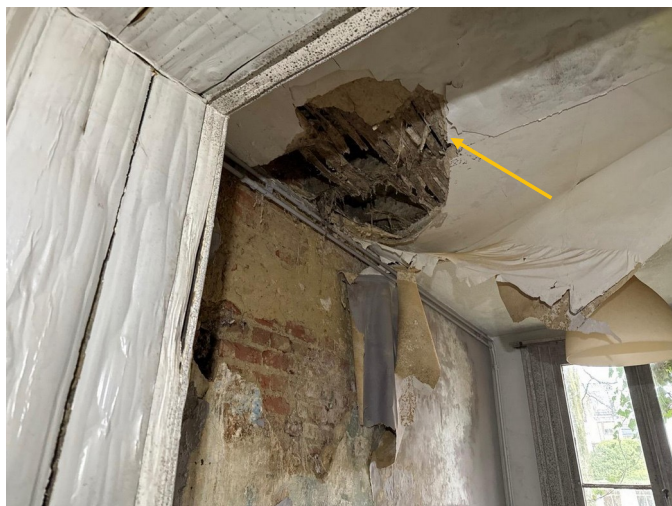
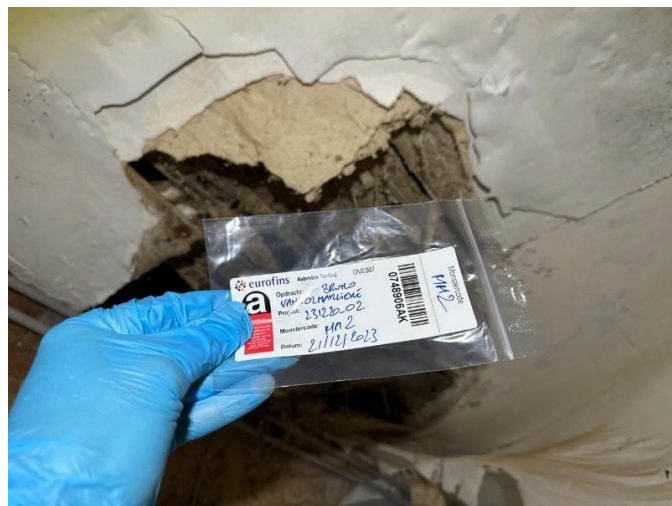
# Fiche 11: pleister plafonds

Geen asbest

#	Type	Referentie	Resultaat
11.1	Mengmonster	MM2	Geen asbest

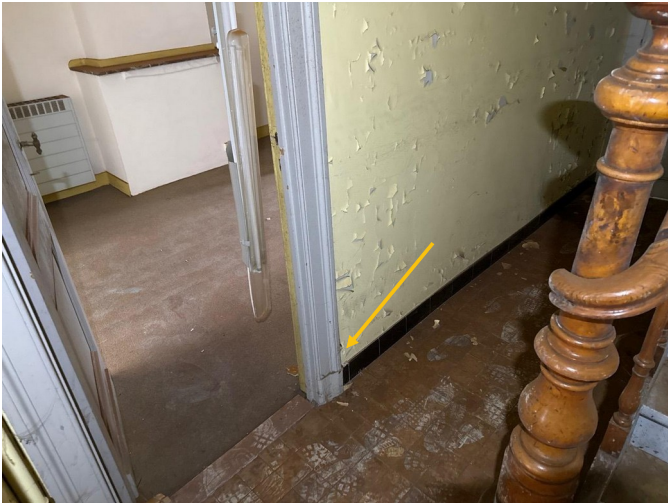
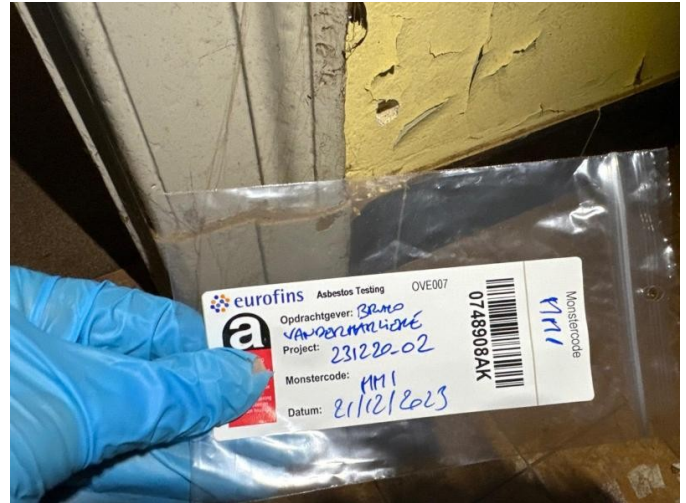
# Fiche 12: pleister wanden

Geen asbest

#	Type	Referentie	Resultaat
12.1	Mengmonster	MM1	Geen asbest

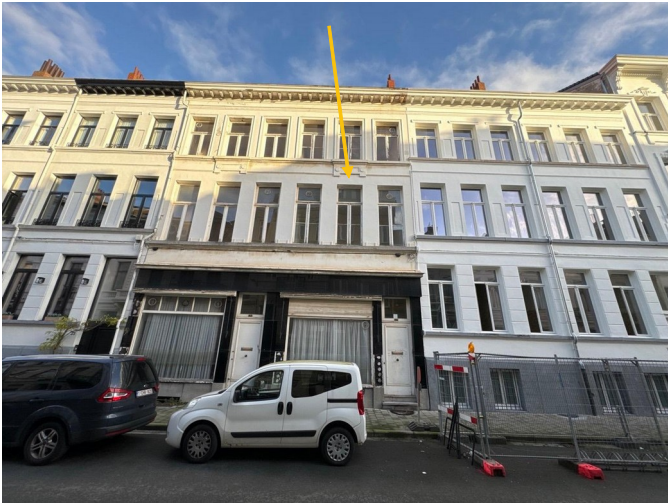
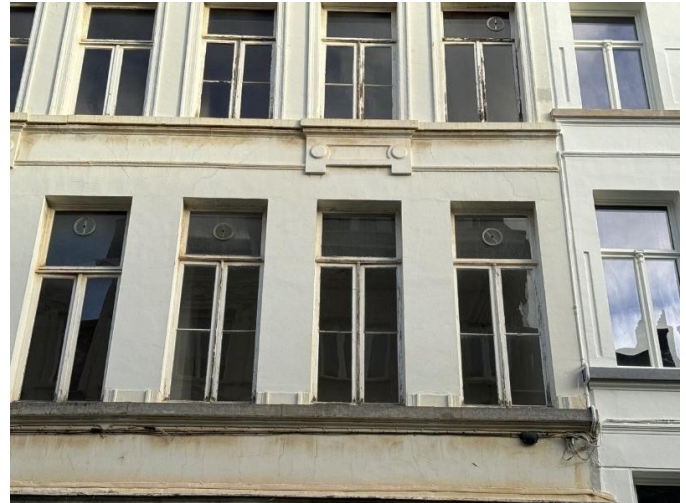
# Fiche 13: crepi gevels

Geen asbest
