# Asbestinventarisatetest

Van Nevelestraat 149, 2100 Antwerpen

Attestnummer : 20230401-000152.000

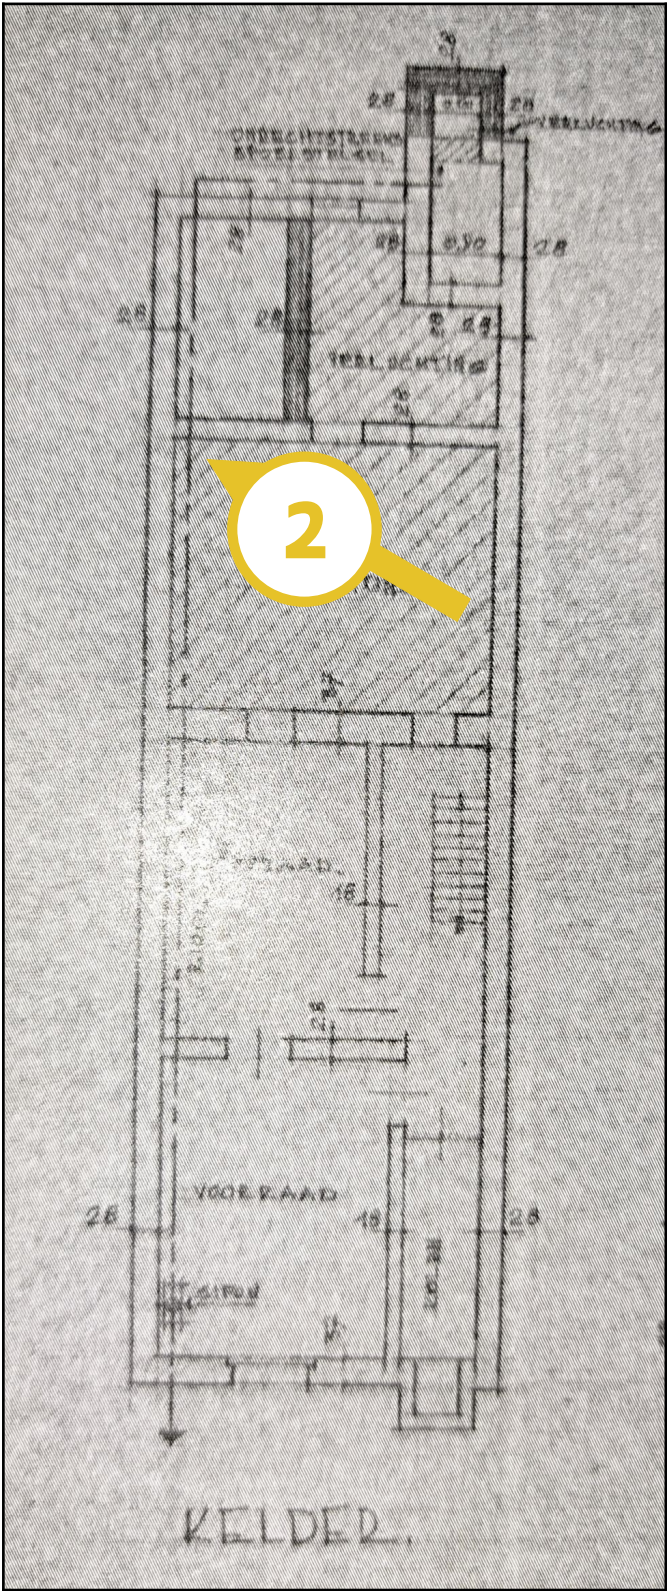
Plan 1.1: kelder

| 2. cementen afvoerbuis | Asbestmateriaal | Zorgvuldig beheren |

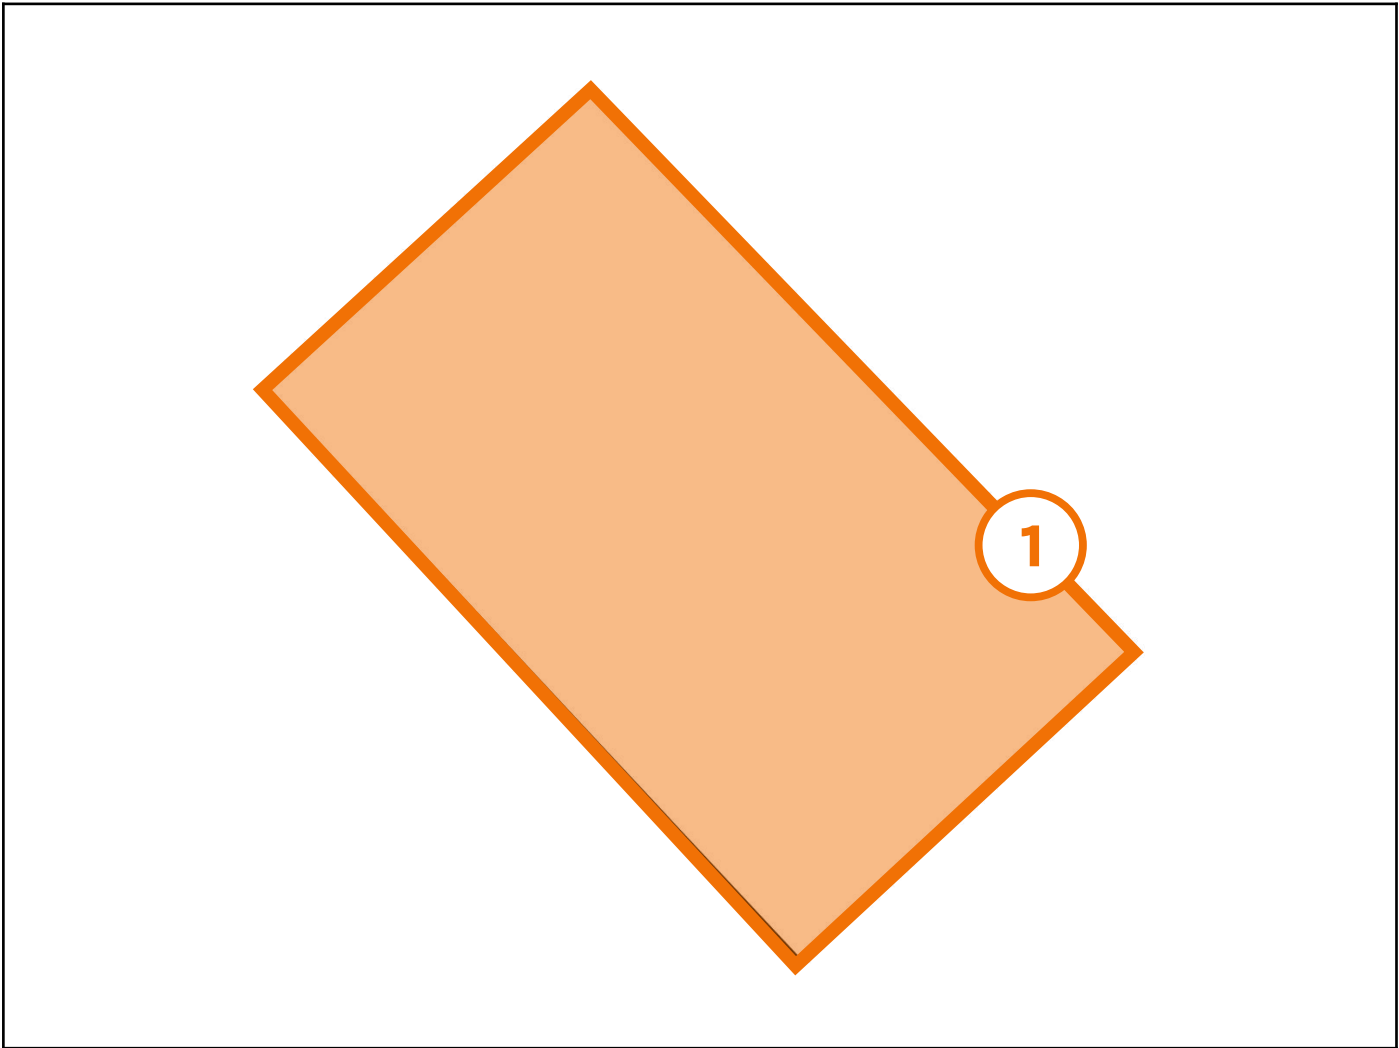
# Plan 2.1: Bijgebouw plan

| Beschrijving | Type | Actie |
|---|---|---|
| 1. golfplaten dak | Asbestmateriaal | Verwijderen |

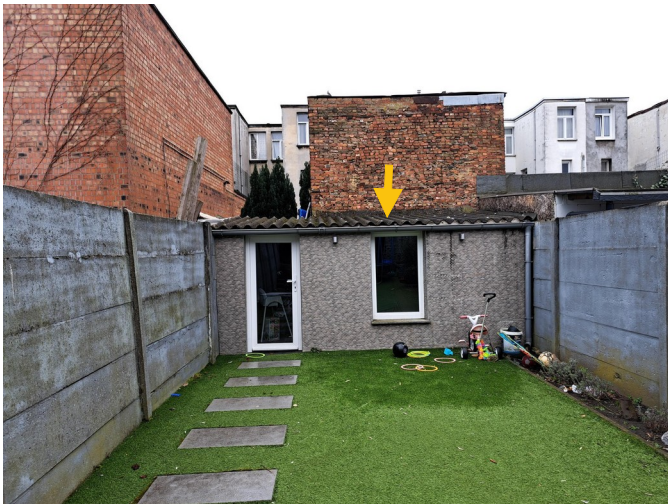
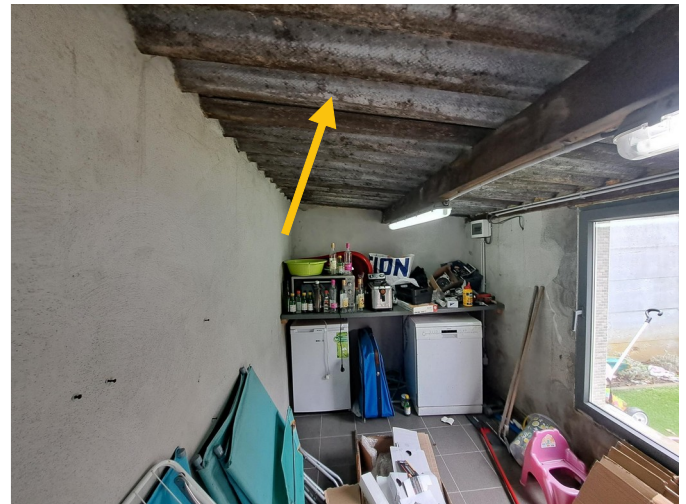
Overzichtsfoto

Detailfoto

| Eindbeoordeling materiaalrisico | Zeer laag materiaalrisico en/of zeer lage kans op vezelvrijgave |

| Toestand van het materiaal | Onbeschadigd, niet verweerd |

| Beschrijving | golfplaten dak |
| Asbestmateriaal | Dak- en gevelbekleding - Golfplaat |

Het asbestmateriaal valt onder de mijlpaal van 2034.

Verwijderen

- Zorg voor een veilig beheer. Vermijd het beschadigen van het asbestmateriaal. Controleer de toestand jaarlijks op wijzigingen.
- Hemelwater dat afspoelt van asbestcement daken of gevels kan asbestdeeltjes bevatten. Gebruik het enkel voor gesloten circuits (bv. spoelen toiletten). Reinig na het vervangen van het dak of de gevel de dakgoten en regenwaterput of -ton om asbesthoudend sediment of slib te verwijderen

- Eenvoudige handelingen: mag via doe-het-zelf of door werknemer(s) met opleidingsattest eenvoudige handelingen  
Hechtgebonden asbesttoepassingen zoals golfplaten mogen via deze methode verwijderd worden met inachtnaam van de geldende voorzorgsmaatregelen (zoals niet breken, verzagen ...).

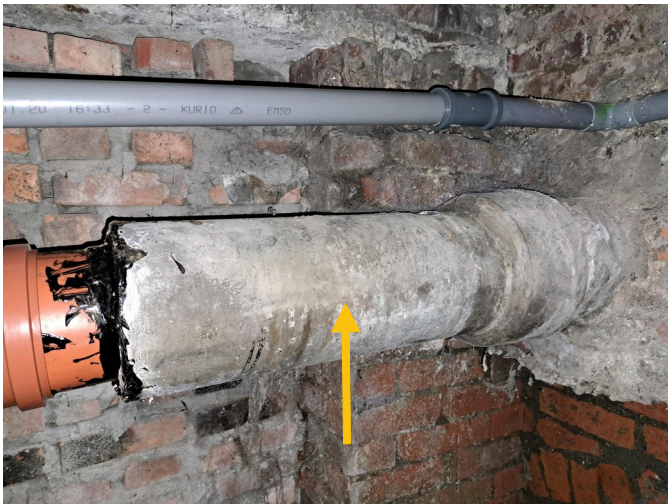
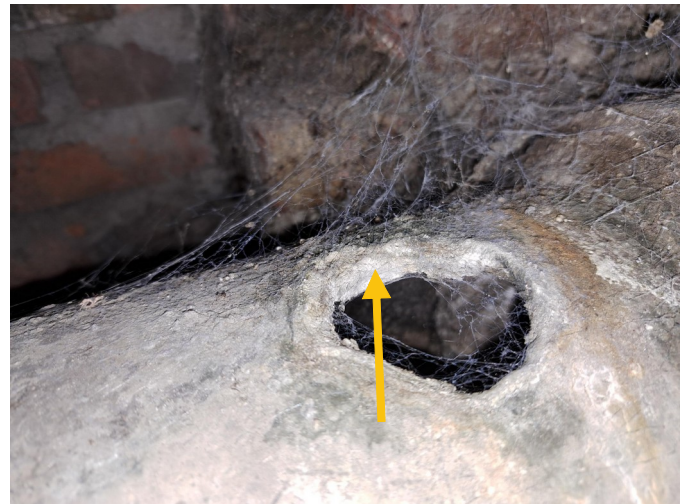
Overzichtsfoto

Detailfoto

| Eindbeoordeling materiaalarisico | Laag materiaalarisico en/of verlaagde kans op vezelvrijgave |

| Toestand van het materiaal | Licht beschadigd, licht verweerd. Intact materiaal type Pical – asbestboard of categorie III 'gebondenheid' |

| Beschrijving | cementen afvoerbuïs |

| <b>Opmerking</b> | De buis loopt verder naar achter onder de grond. Exacte lengte momenteel niet te bepalen. |

Het asbestmateriaal valt onder de mijlpaal van 2040.

Zorgvuldig beheren

- Zorg voor een veilig beheer. Vermijd het beschadigen van het asbestmateriaal. Controleer de toestand jaarlijks op wijzigingen.

- Eenvoudige handelingen: mag via doe-het-zelf of door werknemer(s) met opleidingsattest eenvoudige handelingen  
Hechtgebonden toepassingen zoals asbestcementen buizen mogen via deze methode verwijderd worden. Gezien de complexiteit van de locatie is het aan te raden hiervoor een loodgieter hiervoor te contacteren.

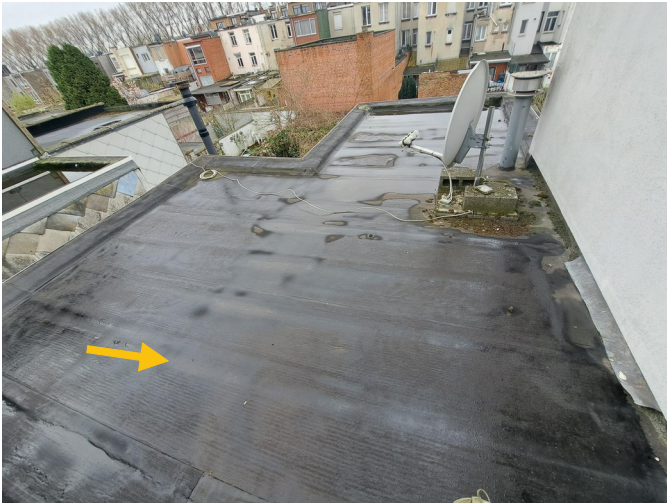
Het dak bestaat uit een PVC laag/coating.

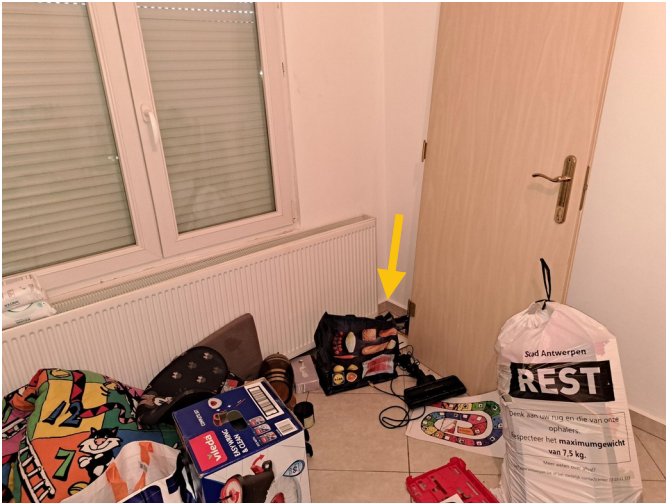
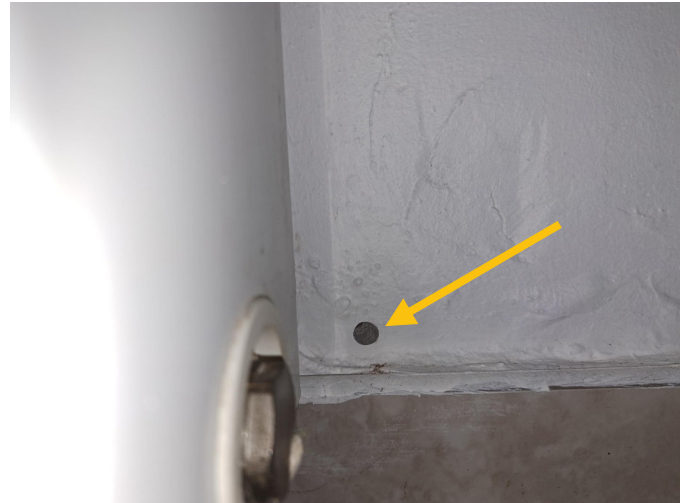
## Fiche 4: pleisterwerk wand

Geen asbest

| # | Type | Referentie | Resultaat |
|---|---|---|---|
| 4.1 | Mengmonster | 2302374001 | Geen asbest |

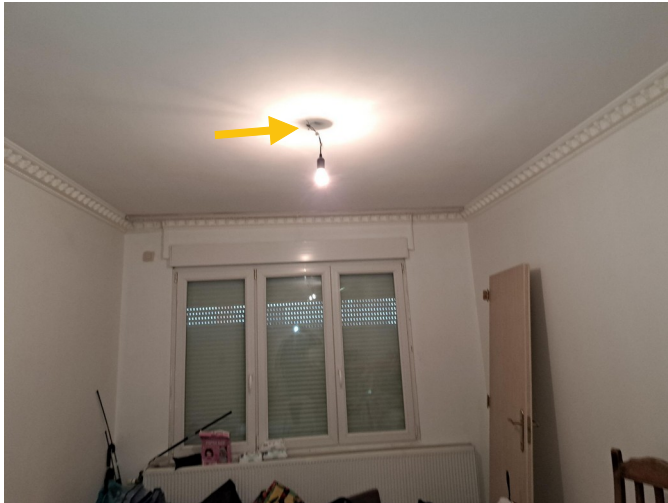
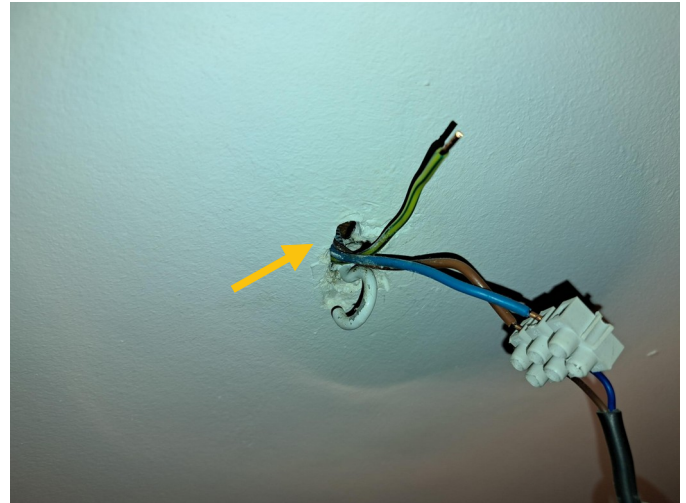
## Fiche 5: Pleisterwerk plafond

Geen asbest

| # | Type | Referentie | Resultaat |
|---|---|---|---|
| 5.1 | Mengmonster | 2302374002 | Geen asbest |
