# Asbestinventarisatetest

de Robianostraat 49/001, 2150 Antwerpen

Attestnummer : 20250910-000184.000

## Zone 1: Appartement / B001

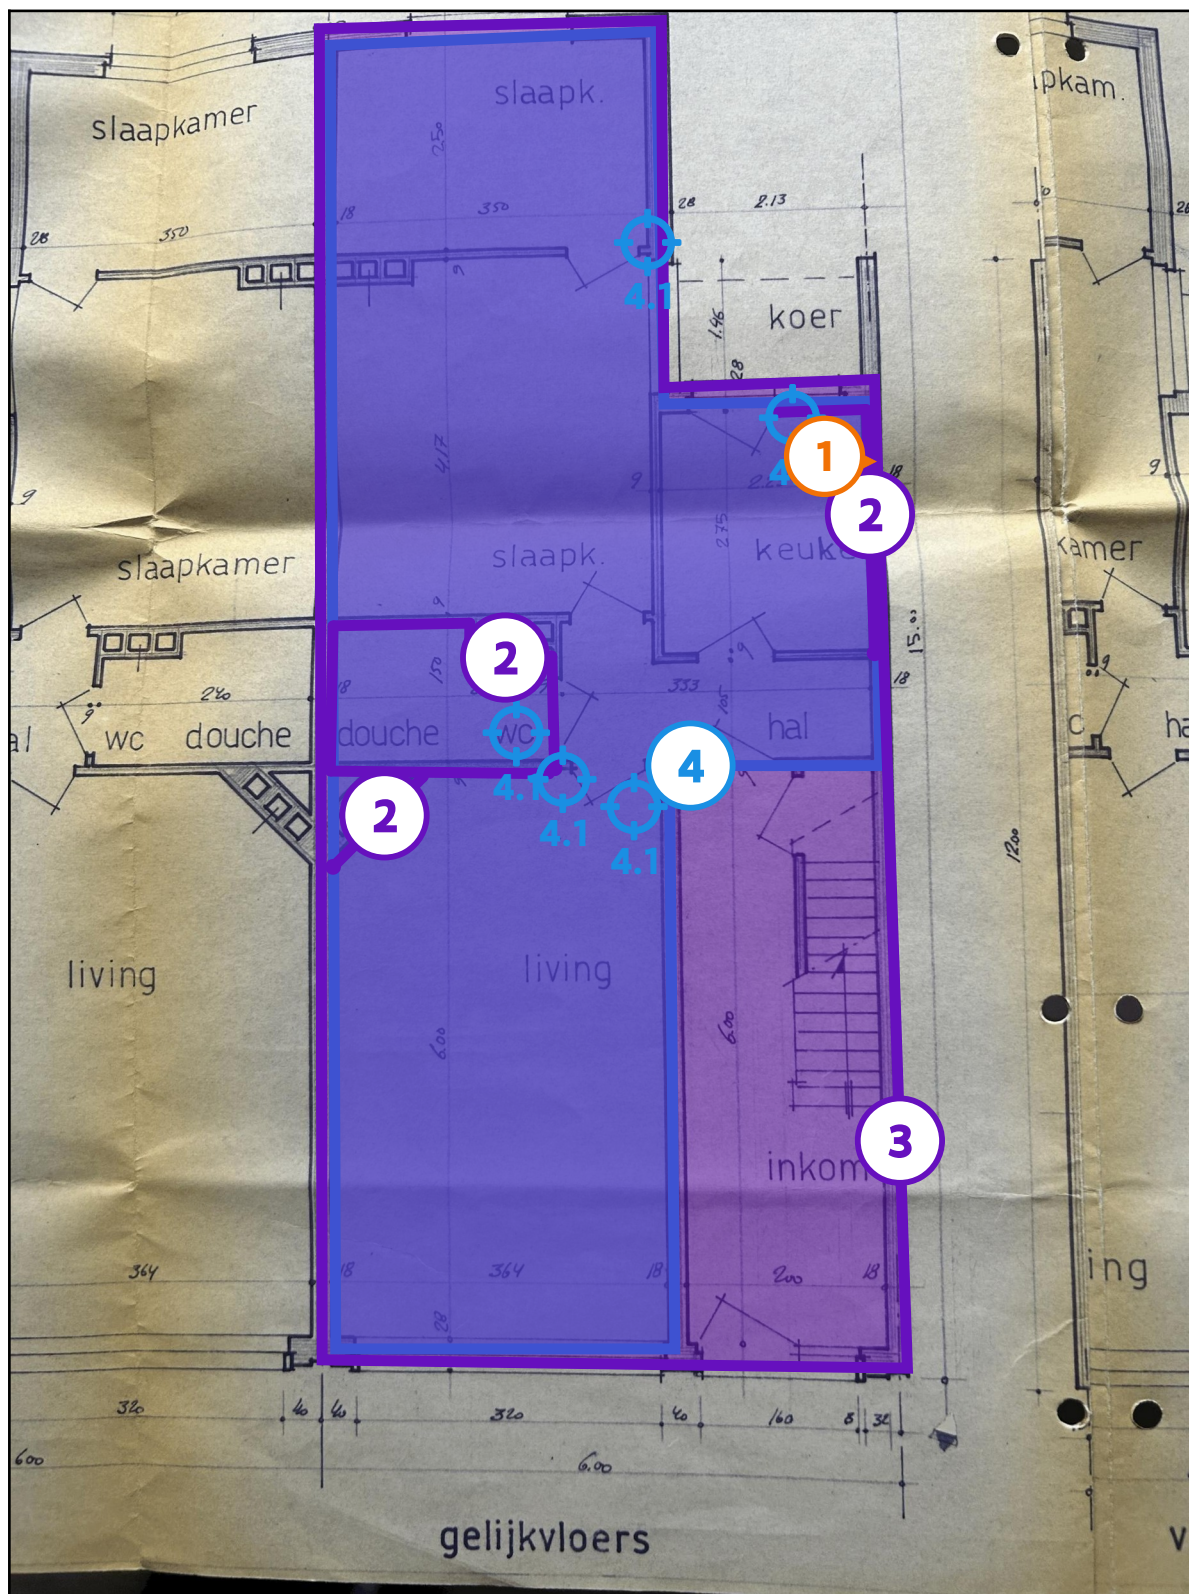
# Plan 1.1: Grondplan

1. Antidreunplaat	Asbestmateriaal	<a href="#">Verwijderen</a>
2. Tegellijm	Advies	-
3. Rioleringsbuizen	Advies	-
4. Pleister / Wanden - Plafond	Geen asbest	-
4.1 Code: MM01	Mengmonster	-

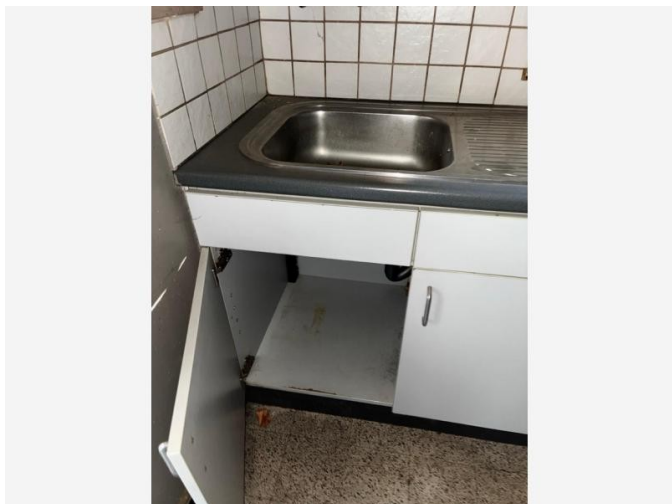
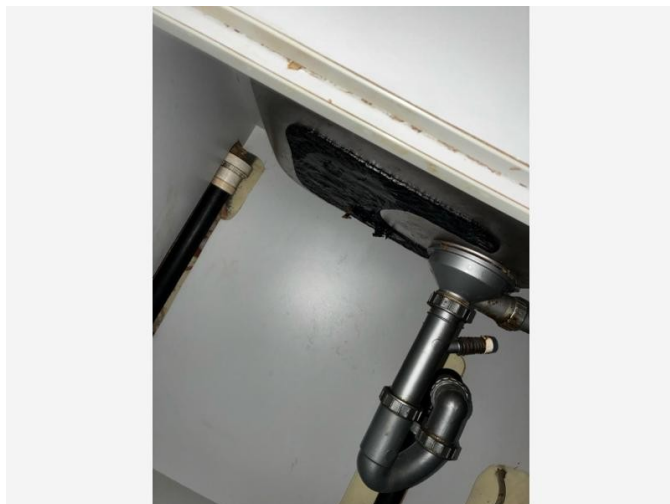
Overzichtsfoto

Detailfoto

Het asbestmateriaal valt onder de mijlpaal van 2040.

Eindbeoordeling materiaalrisico	Verhoogd materiaalrisico en/of verhoogde kans op vezelvrijgave
---------------------------------	--

Gebondenheid	Categorie 1: hechtgebonden in oorsprong
Asbestsoort (vezeltype)	Crocidoliet aanwezig
Asbestconcentratie	Laag (< 50%)
Afschermingsgraad van het gehele materiaal	Geheel of deels (ook) vrij aan de binnenlucht
Toestand van het materiaal	Licht beschadigd, licht verweerd. Intact calciumsilicaatmateriaal of categorie III 'gebondenheid'

Beschrijving	Antidreunplaat
Omgeving	Binnen
Primaire drager	Sanitaire infrastructuur en uitrusting (toe- en afvoer)
Asbestmateriaal	Antidreunplaat
Bindmiddel van asbestmateriaal	Bitumen (roofing, teer, asfalt)
Gebondenheid op basis van bindmiddel	Hecht
Hoeveelheid (gewicht - aantal)	<ul style="list-style-type: none"><li>• 0,20 kg - 1 stuk</li></ul>
Totaal gewicht	0,20 kg
Eenvoudig bereikbaar	Ja
Bevestigingswijze	<ul style="list-style-type: none"><li>• Verlijmd, ingegoten, versmeerd</li></ul>
Identificatiemethode	Vaststelling zonder monsternamen
Destructieve handeling voor identificatie	Nee
Opmerking	De in dit attest vermelde oppervlakte van de verdachte of vastgestelde asbesttoepassingen is gebaseerd op een visuele inschatting tijdens de plaatsbezoeken. Er werd geen nauwkeurige opmeting uitgevoerd met behulp van meetinstrumenten of bouwplannen. De vermelde hoeveelheden zijn dan ook louter indicatief en kunnen afwijken van de werkelijke situatie. Om die reden mogen deze oppervlakten of hoeveelheden niet worden beschouwd als exacte meetgegevens, noch gebruikt worden als basis voor de maatstaf van heffing.

- Zorg voor een veilig beheer. Vermijd het beschadigen van het asbestmateriaal. Controleer de toestand jaarlijks op wijzigingen.
- Verwijder dit asbestmateriaal zo snel mogelijk. Volg de toestand goed op.
- Voer bijkomende staalname(s) uit.

- Eenvoudige handelingen: mag via doe-het-zelf of door werknemer(s) met opleidingsattest eenvoudige handelingen  
De aanwezige antidreunplaat, die asbesthoudend kan zijn, mag conform de huidige regelgeving door de eigenaar zelf worden verwijderd, mits dit gebeurt binnen de voorwaarden voor eenvoudige handelingen zoals bepaald in het KB Asbest van 16 maart 2006 (en latere aanpassingen).

Bij het verwijderen van deze toepassing is het verplicht om de correcte persoonlijke beschermingsmiddelen (PBM's) te dragen, waaronder minstens een ademhalingsmasker met P3-filter, wegwerpoverall type 5/6, handschoenen en beschermende overschoeisels. Deze maatregelen zijn noodzakelijk om blootstelling aan

De antidreunplaat is doorgaans vervaardigd met een hechtgebonden bindingsmiddel (bijv. bitumen of lijm), waardoor het risico op vezelvrijgave bij intact materiaal relatief laag is. Toch is het van groot belang om bij de verwijdering de plaat zo intact en volledig mogelijk los te maken, zonder te breken, te schuren of te beschadigen. Mechanische beschadiging kan immers alsnog leiden tot de vrijgave van asbestvezels.

Na verwijdering dient het materiaal onmiddellijk en zorgvuldig te worden verpakt in dubbele, luchtdichte en correct geëtiketteerde asbestafvalzakken, en afgevoerd naar een vergunde verwerkingsinstallatie. Indien er twijfel bestaat over de correcte uitvoering, wordt aangeraden een erkende asbestdeskundige of gecertificeerd verwijderaar te raadplegen.

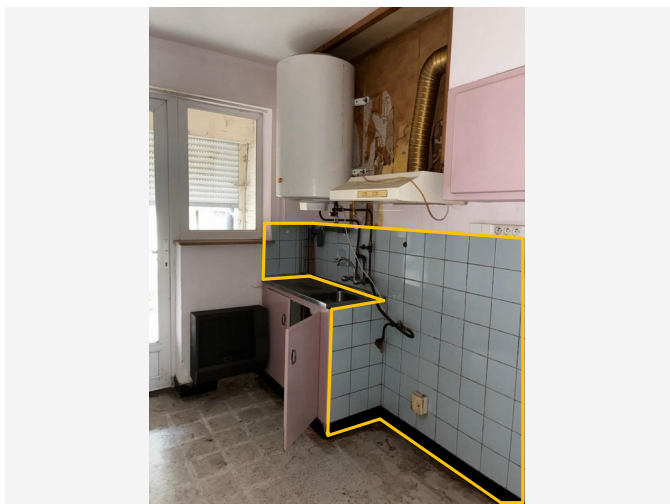
Vrije foto

Er bestaat een reële mogelijkheid dat de aanwezige tegellijm asbesthoudend materiaal bevat. Tijdens het plaatsbezoek was het echter niet mogelijk om stalen van de lijmlaag te nemen zonder de bovenliggende vloer- of wandtegels te beschadigen. Omwille van het behoud van de bestaande afwerking werd er bijgevolg geen destructieve staalname uitgevoerd en kon de lijm niet worden geanalyseerd op de aanwezigheid van asbest. Indien in de toekomst overgegaan wordt tot verwijdering van de tegels, wordt sterk aangeraden om extra aandacht te besteden aan de onderliggende lijmlaag. In het kader van renovatie-, sloop- of breekwerken is het aanbevolen om een staal van de tegellijm te laten nemen en analyseren door een erkende asbestdeskundige (asbestdeskundige inventarisatie), conform de geldende wetgeving. Zo kan een veilige en correcte aanpak worden verzekerd indien de lijm effectief asbesthoudend blijkt te zijn.

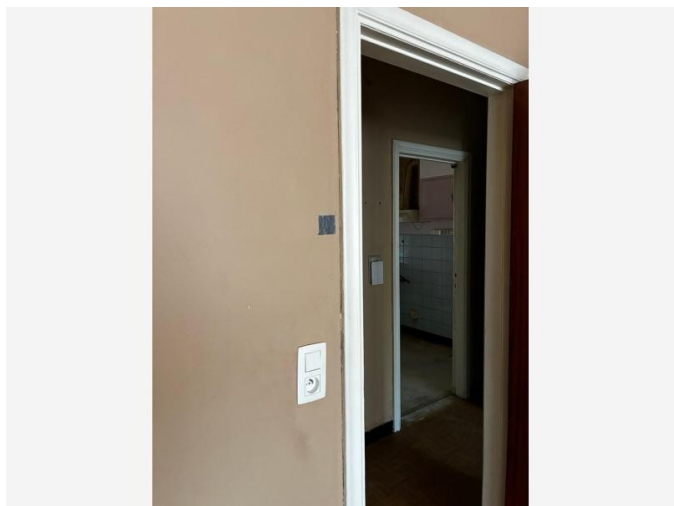
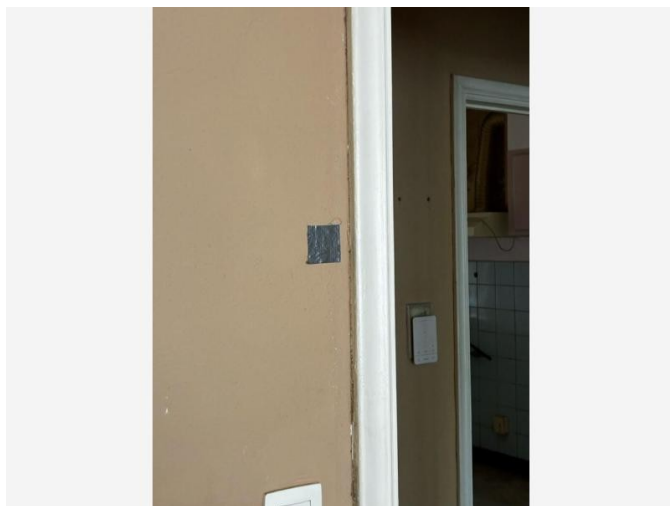
Geen asbest

Overzichtsfoto

Detailfoto

#	Type	Referentie	Resultaat
4.1	Mengmonster	MM01	Geen asbest

Beschrijving	Pleister / Wanden - Plafond
Omgeving	Binnen
Primaire drager	Wanden + Plafond
Bindmiddel van materiaal	Gips - kalk
Gebondenheid op basis van bindmiddel	Niet-hechtgebonden
Hoeveelheid (oppervlakte - dikte - aantal)	• 200,00 m <sup>2</sup> - 0,50 cm - 1 stuk
Totaal volume	1,00 m <sup>3</sup>
Identificatiemethode	Vaststelling met monstername
Destructieve handeling voor identificatie	Nee
Opmerking	<p>Pleister daterend voor 2001 (of waarvan het jaartal van plaatsing niet kan aangetoond worden) is asbestverdacht, en dient cf het inspectieprotocol bemonsterd te worden, teneinde de aanwezigheid van asbestvezels te kunnen uitsluiten. De hoeveelheid pleisterwerk werd niet concreet berekend aangezien er geen asbest werd aangetroffen in de monsteranalyse, doch het opgenomen totaalvolume is een inschatting. Monstername werd uitgevoerd op verschillende locaties.</p> <p>De conclusie dat het pleisterwerk asbestveilig is, is gebaseerd op een beperkt aantal monsterstalen, welke door een erkend asbestlabo werden geanalyseerd. Dit geeft slechts een indicatie van de algemene toestand. Bij sloopwerken, of grondige renovatiewerken is het aan te raden om bijkomende stalen te nemen van de betreffende plaatsen waar het pleisterwerk zal verwijderd worden.</p>
