# Asbestinventarisatetest

de Robianostraat 55/101, 2150 Antwerpen

Attestnummer : 20250910-000307.000

Uitgegeven op : 10.09.2025

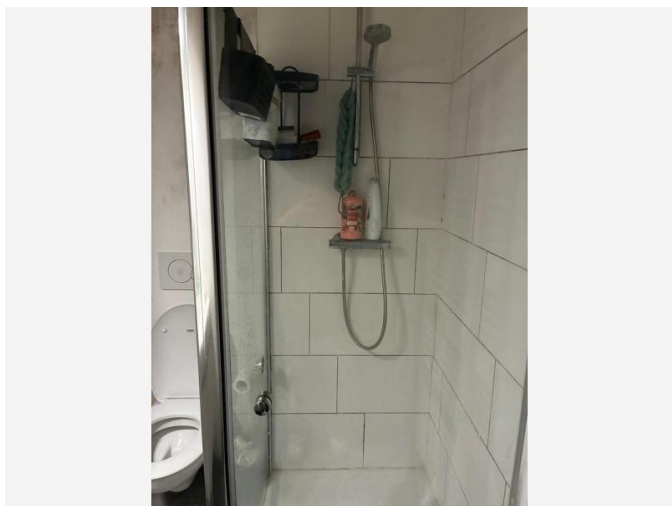
Vrije foto

Er bestaat een reële mogelijkheid dat de aanwezige tegellijm asbesthoudend materiaal bevat. Tijdens het plaatsbezoek was het echter niet mogelijk om stalen van de lijmlaag te nemen zonder de bovenliggende vloer- of wandtegels te beschadigen. Omwille van het behoud van de bestaande afwerking werd er bijgevolg geen destructieve staalname uitgevoerd en kon de lijm niet worden geanalyseerd op de aanwezigheid van asbest. Indien in de toekomst overgegaan wordt tot verwijdering van de tegels, wordt sterk aangeraden om extra aandacht te besteden aan de onderliggende lijmlaag. In het kader van renovatie-, sloop- of breekwerken is het aanbevolen om een staal van de tegellijm te laten nemen en analyseren door een erkende asbestdeskundige (asbestdeskundige inventarisatie), conform de geldende wetgeving. Zo kan een veilige en correcte aanpak worden verzekerd indien de lijm effectief asbesthoudend blijkt te zijn.

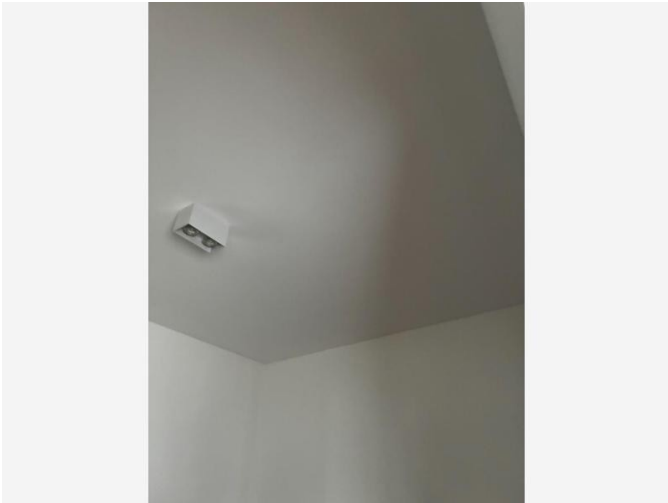
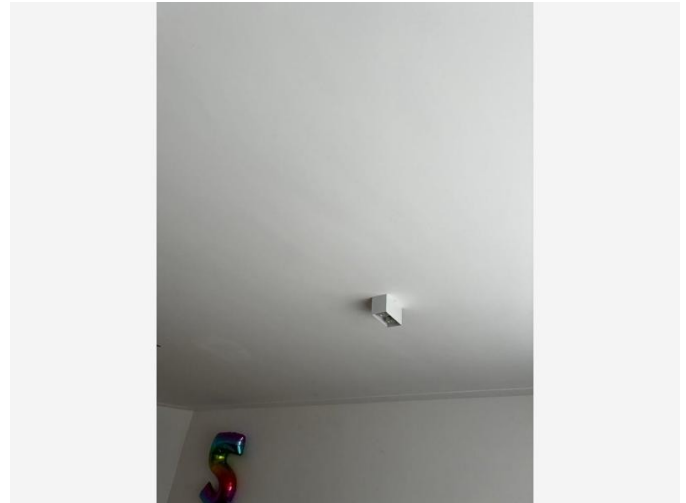
Geen asbest

Beschrijving	Pleister / Wanden - Plafond
Omgeving	Binnen
Primaire drager	Wanden + Plafond
Bindmiddel van materiaal	Gips - kalk
Gebondenheid op basis van bindmiddel	Niet-hechtgebonden
Hoeveelheid (oppervlakte - dikte - aantal)	• 200,00 m <sup>2</sup> - 0,50 cm - 1 stuk
Totaal volume	1,00 m <sup>3</sup>
Identificatiemethode	Vaststelling met bewijsdocument, zonder monstername
Destructieve handeling voor identificatie	Nee
Opmerking	<p>Pleister daterend voor 2001 (of waarvan het jaartal van plaatsing niet kan aangetoond worden) is asbestverdacht, en dient cf het inspectieprotocol bemonsterd te worden, teneinde de aanwezigheid van asbestvezels te kunnen uitsluiten. De hoeveelheid pleisterwerk werd niet concreet berekend aangezien er geen asbest werd aangetroffen in de monsteranalyse, doch het opgenomen totaalvolume is een inschatting. Monstername werd uitgevoerd op verschillende locaties.</p> <p>De conclusie dat het pleisterwerk asbestveilig is, is gebaseerd op een beperkt aantal monsterstalen, welke door een erkend asbestlabo werden geanalyseerd. Dit geeft slechts een indicatie van de algemene toestand. Bij sloopwerken, of grondige renovatiewerken is het aan te raden om bijkomende stalen te nemen van de betreffende plaatsen waar het pleisterwerk zal verwijderd worden.</p>
