Asbestinventarisatetest

de Robianostraat 21/101, 2150 Antwerpen

Attestnummer : 20251025-000003.000

Uitgegeven op : 25.10.2025

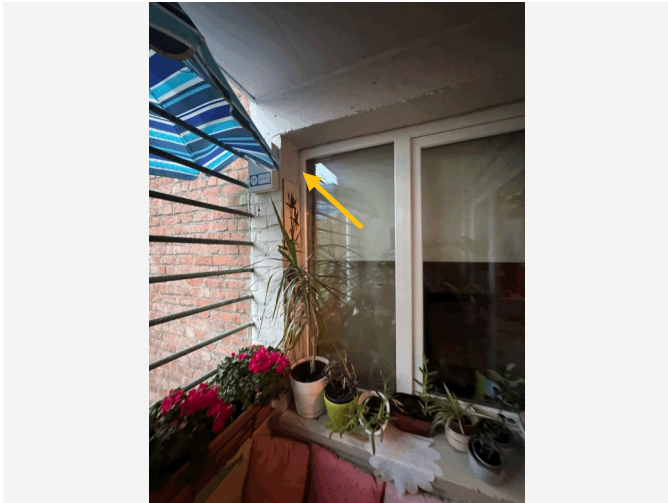
Vrije foto

We vinden geen mastiek terug rond de vensters en deuren. Deze zijn afgekit met silicone.

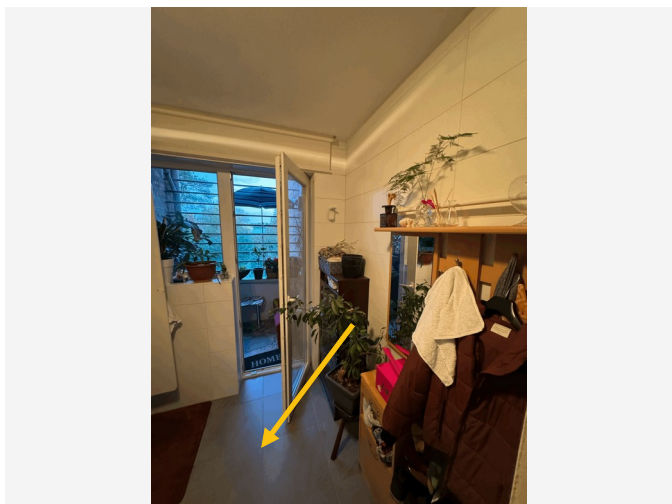
Vrije foto

De vloeren zijn afgewerkt met tegels. Het is niet mogelijk om de tegellijm te inspecteren zonder de tegels te beschadigen. Tijdens renovatie of sloop is het aangeraden om a.d.h.v. een destructief onderzoek te laten controleren of er zich restanten van oude tegels en/of asbesthoudende lijm bevindt onder de huidige tegels.

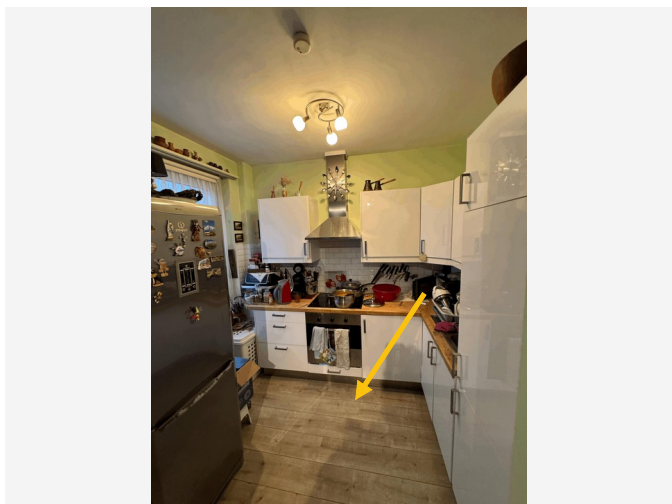
Vrije foto

De vloeren zijn afgewerkt met laminaat. Tijdens renovatie of sloop is het aangeraden om a.d.h.v. een destructief onderzoek te controleren of er zich restanten van asbesthoudende lijm en/of asbesthoudende tegels bevindt onder het laminaat.

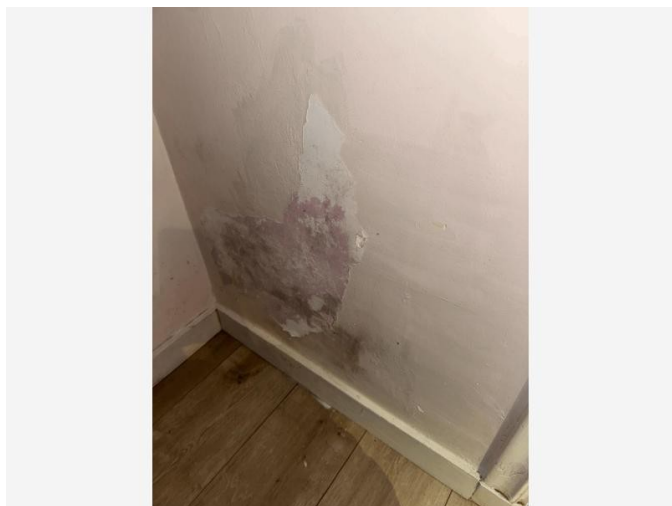
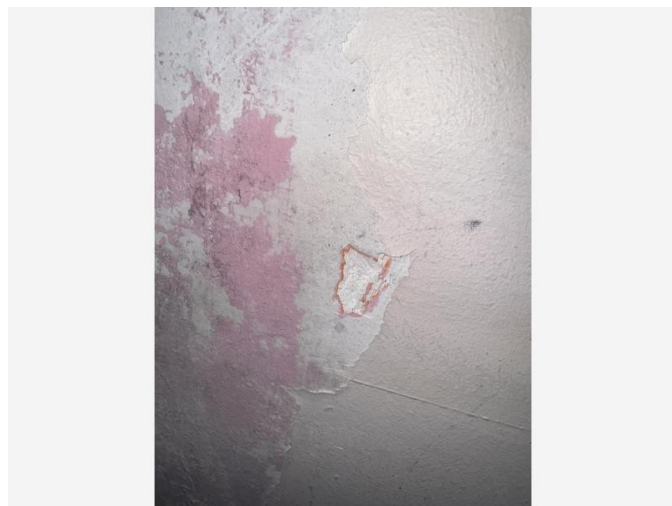
Fiche 4: Pleisterwerk wand

Geen asbest

#	Type	Referentie	Resultaat
4.1	Mengmonster	UCR-P392-M001	Geen asbest

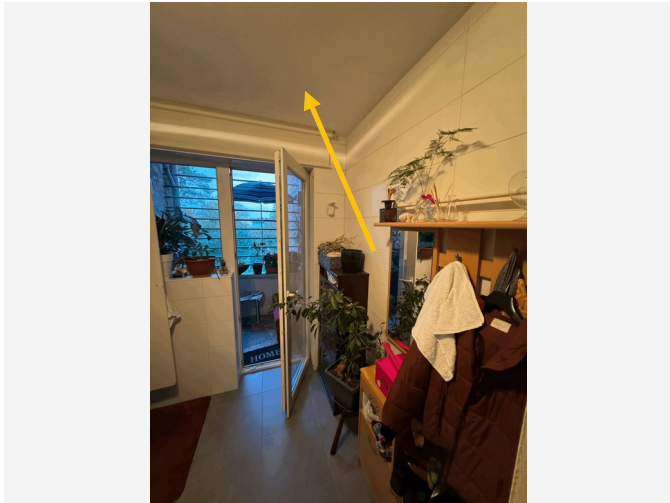
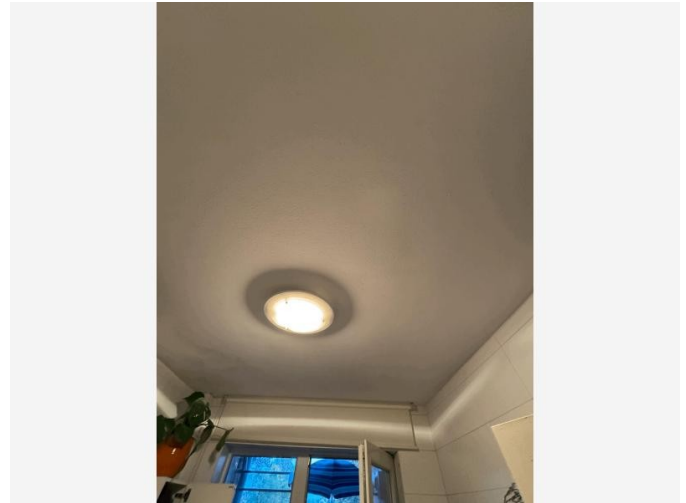
Geen asbest

#	Type	Referentie	Resultaat
5.1	Mengmonster	UCR-P392-M002	Geen asbest
