Asbestinventarisatetest

Wolstraat 31, 2000 Antwerpen

Attestnummer : 20260125-000077.000

Uitgegeven op : 25.01.2026

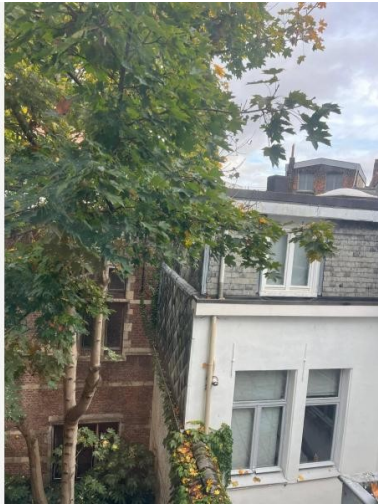
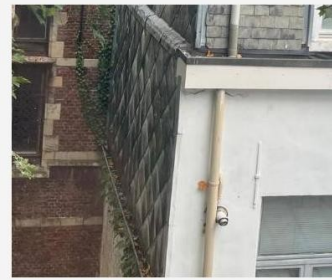
Eindbeoordeling materiaalrisico	Verhoogd materiaalrisico en/of verhoogde kans op vezelvrijgave
---------------------------------	--

Gebondenheid	Categorie 1: hechtgebonden in oorsprong
Asbestsoort (vezeltype)	Crocidoliet aanwezig
Asbestconcentratie	Laag (< 50%)
Afschermingsgraad van het gehele materiaal	Geheel of deels vrij aan de buitenlucht
Toestand van het materiaal	Matig beschadigd, matig verweerd

Beschrijving	Leien GEVEL
Omgeving	Grenst aan binnen- en buitenlucht
Primaire drager	Schuin dak
Asbestmateriaal	Dak- en gevelbekleding - Lei, shingle
Bindmiddel van asbestmateriaal	Cement
Gebondenheid op basis van bindmiddel	Hecht
Hoeveelheid (oppervlakte - aantal)	<ul style="list-style-type: none">• 60,00 m² - 1 stuk
Totale oppervlakte	60,00 m ²
Eenvoudig bereikbaar	Ja
Bevestigingswijze	<ul style="list-style-type: none">• Onbekend
Identificatiemethode	<p>De asbestdeskundige beoordeelt het materiaal als asbestverdacht en dus asbesthoudend, en dit zonder monstername.</p> <p>Motivatie: Er is een onderzoeksbeperking die monstername verhindert; De ruimte of het materiaal bevindt zich hoger dan 3,5 meter vanaf een vaste ondergrond.</p>
Destructieve handeling voor identificatie	Nee
Opmerking	Hoeveelheden zijn slechts een ruwe schatting en mogen niet gebruikt worden voor de opmaak van verwijderingsoffertes.

Het asbestmateriaal valt onder de mijlpaal van 2034.

Verwijderen

- Zorg voor een veilig beheer. Vermijd het beschadigen van het asbestmateriaal. Controleer de toestand jaarlijks op wijzigingen.
- Hemelwater dat afspoelt van asbestcement daken of gevels kan asbestdeeltjes bevatten. Gebruik het enkel voor gesloten circuits (bv. spoelen toiletten). Reinig na het vervangen van het dak of de gevel de dakgoten en regenwaterput of -ton om asbesthoudend sediment of slib te verwijderen
- Voer bijkomende staalname(s) uit.

- Eenvoudige handelingen: mag via doe-het-zelf of door werknemer(s) met opleidingsattest eenvoudige handelingen
De toepassing kan verwijderd worden zonder verdere beschadiging verder bevindt de toepassing zich in de buitenomgeving.

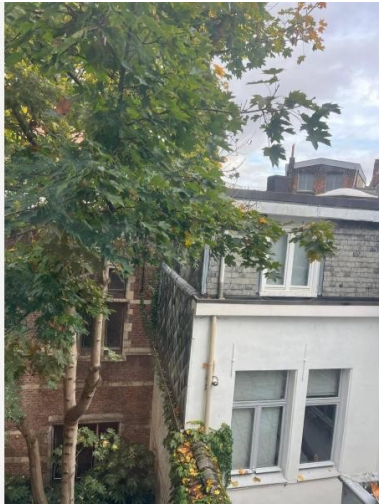
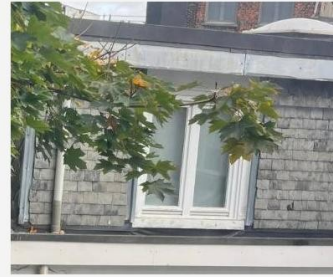
Eindbeoordeling materiaalrisico	Verhoogd materiaalrisico en/of verhoogde kans op vezelvrijgave
---------------------------------	--

Gebondenheid	Categorie 1: hechtgebonden in oorsprong
Asbestsoort (vezeltype)	Crocidoliet aanwezig
Asbestconcentratie	Laag (< 50%)
Afschermingsgraad van het gehele materiaal	Geheel of deels vrij aan de buitenlucht
Toestand van het materiaal	Matig beschadigd, matig verweerd

Beschrijving	Leien DAK
Omgeving	Grenst aan binnen- en buitenlucht
Primaire drager	Schuin dak
Asbestmateriaal	Dak- en gevelbekleding - Lei, shingle
Bindmiddel van asbestmateriaal	Cement
Gebondenheid op basis van bindmiddel	Hecht
Hoeveelheid (oppervlakte - aantal)	<ul style="list-style-type: none">• 400,00 m² - 1 stuk
Totale oppervlakte	400,00 m ²
Eenvoudig bereikbaar	Ja
Bevestigingswijze	<ul style="list-style-type: none">• Onbekend
Identificatiemethode	<p>De asbestdeskundige beoordeelt het materiaal als asbestverdacht en dus asbesthoudend, en dit zonder monstername.</p> <p>Motivatie: Er is een onderzoeksbeperking die monstername verhindert; De ruimte of het materiaal bevindt zich hoger dan 3,5 meter vanaf een vaste ondergrond.</p>
Destructieve handeling voor identificatie	Nee
Opmerking	Hoeveelheden zijn slechts een ruwe schatting en mogen niet gebruikt worden voor de opmaak van verwijderingsoffertes.

Het asbestmateriaal valt onder de mijlpaal van 2034.

Verwijderen

- Zorg voor een veilig beheer. Vermijd het beschadigen van het asbestmateriaal. Controleer de toestand jaarlijks op wijzigingen.
- Hemelwater dat afspoelt van asbestcement daken of gevels kan asbestdeeltjes bevatten. Gebruik het enkel voor gesloten circuits (bv. spoelen toiletten). Reinig na het vervangen van het dak of de gevel de dakgoten en regenwaterput of -ton om asbesthoudend sediment of slib te verwijderen
- Voer bijkomende staalname(s) uit.

- Eenvoudige handelingen: mag via doe-het-zelf of door werknemer(s) met opleidingsattest eenvoudige handelingen
De toepassing kan verwijderd worden zonder verdere beschadiging verder bevindt de toepassing zich in de buitenomgeving.

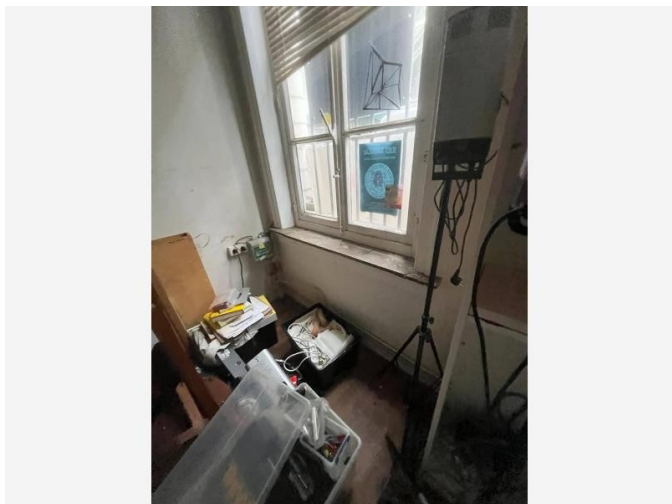
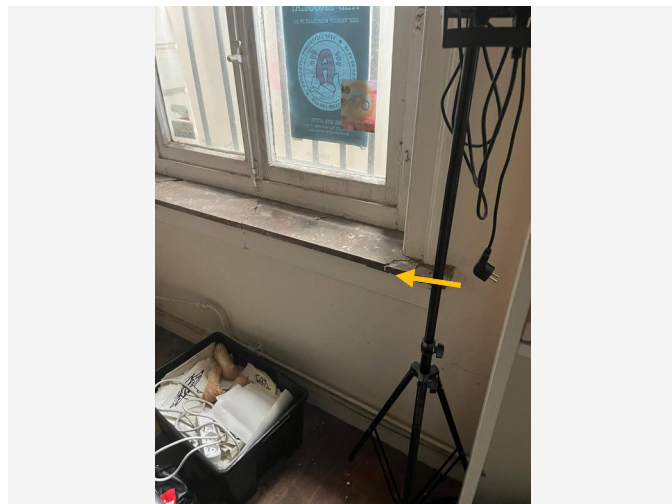
Eindbeoordeling materiaalrisico	Laag materiaalrisico en/of verlaagde kans op vezelvrijgave
---------------------------------	--

Gebondenheid	Categorie 1: hechtgebonden in oorsprong
Asbestsoort (vezeltype)	Alleen chrysotiel
Asbestconcentratie	Laag (< 50%)
Afschermingsgraad van het gehele materiaal	Geheel of deels (ook) vrij aan de binnenlucht
Toestand van het materiaal	Licht beschadigd, licht verweerd. Intact calciumsilicaatmateriaal of categorie III 'gebondenheid'

Beschrijving	Massalplaten
Omgeving	Binnen
Primaire drager	Vloer
Asbestmateriaal	Plaat, paneel, tablet - Type Massal
Bindmiddel van asbestmateriaal	Cement
Gebondenheid op basis van bindmiddel	Hecht
Hoeveelheid (oppervlakte - dikte - aantal)	• 15,00 m ² - 2,00 cm - 1 stuk
Totaal volume	0,30 m ³
Eenvoudig bereikbaar	Ja
Bevestigingswijze	• Geklemd
Identificatiemethode	De asbestdeskundige beoordeelt het materiaal als asbesthoudend, en dit zonder monsternamen.
Destructieve handeling voor identificatie	Nee

Het asbestmateriaal valt onder de mijlpaal van 2040.

Zorgvuldig beheren

- Zorg voor een veilig beheer. Vermijd het beschadigen van het asbestmateriaal. Controleer de toestand jaarlijks op wijzigingen.
- Voer bijkomende staalname(s) uit.

- Eenvoudige handelingen: mag via doe-het-zelf of door werknemer(s) met opleidingsattest eenvoudige handelingen
HECHTGEBONDEN TOEPASSING. KAN IN ZIJN GEHEEL WORDEN VERWIJDERD.

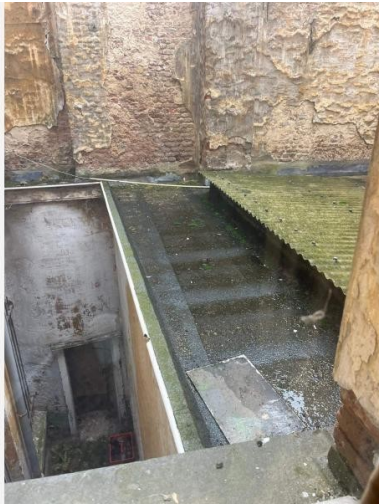
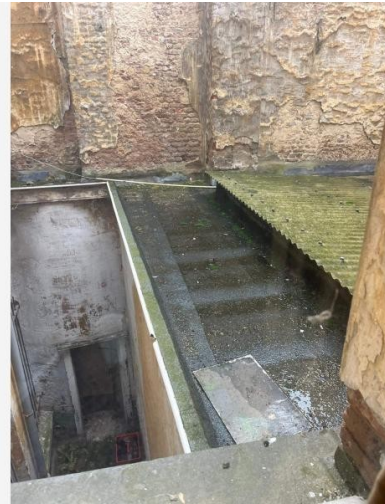
Eindbeoordeling materiaalrisico	Laag materiaalrisico en/of verlaagde kans op vezelvrijgave
---------------------------------	--

Gebondenheid	Categorie 1: hechtgebonden in oorsprong
Asbestsoort (vezeltype)	Alleen chrysotiel
Asbestconcentratie	Laag (< 50%)
Afschermingsgraad van het gehele materiaal	Geheel of deels vrij aan de buitenlucht
Toestand van het materiaal	Licht beschadigd, licht verweerd. Intact calciumsilicaatmateriaal of categorie III 'gebondenheid'

Beschrijving	Roofing
Omgeving	Buiten
Primaire drager	Plat dak
Asbestmateriaal	Dak- en gevelbekleding - Roofing
Bindmiddel van asbestmateriaal	Bitumen (roofing, teer, asfalt)
Gebondenheid op basis van bindmiddel	Hecht
Hoeveelheid (oppervlakte - aantal)	<ul style="list-style-type: none">• 200,00 m² - 1 stuk
Totale oppervlakte	200,00 m ²
Eenvoudig bereikbaar	Ja
Bevestigingswijze	<ul style="list-style-type: none">• Verlijmd, ingegoten, versmeerd
Identificatiemethode	<p>De asbestdeskundige beoordeelt het materiaal als asbestverdacht en dus asbesthoudend, en dit zonder monstername.</p> <p>Motivatie: Er is een onderzoeksbepanking die monstername verhindert; De ruimte of het materiaal bevindt zich hoger dan 3,5 meter vanaf een vaste ondergrond.</p>
Destructieve handeling voor identificatie	Nee
Opmerking	<p>Hoeveelheden zijn slechts een ruwe schatting en mogen niet gebruikt worden voor de opmaak van verwijderingsoffertes. De roofing van het plat dak is vermoedelijk veranderd geweest na 2001 echter kan dit niet gestaafd worden met een bewijsdocument. De kans dat dit asbesthoudend is is zeer klein maar dient bij renovatie of sloop getest te worden om dit volledig uit te sluiten.</p>

Het asbestmateriaal valt onder de mijlpaal van 2040.

Zorgvuldig beheren

- Zorg voor een veilig beheer. Vermijd het beschadigen van het asbestmateriaal. Controleer de toestand jaarlijks op wijzigingen.
- Voer bijkomende staalname(s) uit.

- Eenvoudige handelingen: mag via doe-het-zelf of door werknemer(s) met opleidingsattest eenvoudige handelingen
Indien de verwijdering kan gebeuren zonder verdere beschadiging kan dit gebeuren door een werknemer met opleidingsattest eenvoudige handelingen.
- Eenvoudige handelingen: enkel door erkend asbestverwijderaar
Indien de verwijdering niet kan gebeuren zonder verdere beschadiging dient dit te gebeuren door een erkend verwijderaar.

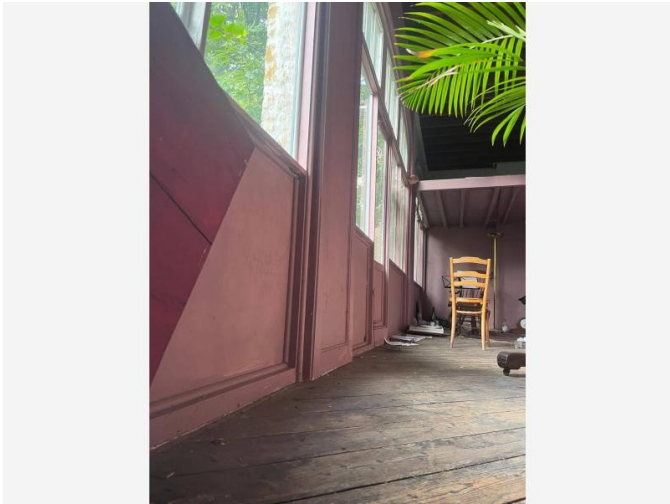
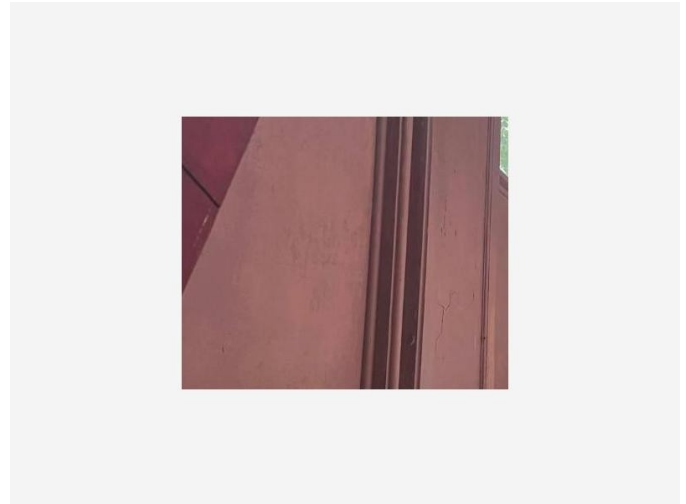
Eindbeoordeling materiaalrisico	Laag materiaalrisico en/of verlaagde kans op vezelvrijgave
---------------------------------	--

Gebondenheid	Categorie 1: hechtgebonden in oorsprong
Asbestsoort (vezeltype)	Crocidoliet aanwezig
Asbestconcentratie	Laag (< 50%)
Afschermingsgraad van het gehele materiaal	Niet stootvaste afscherming
Toestand van het materiaal	Licht beschadigd, licht verweerd. Intact calciumsilicaatmateriaal of categorie III 'gebondenheid'

Beschrijving	Glasal PANEEL
Omgeving	Grenst aan binnen- en buitenlucht
Primaire drager	Wandopening verticaal (raam, deur, ...)
Asbestmateriaal	Brandwerende afsluiting (prefab geheel) - Deurlijst
Bindmiddel van asbestmateriaal	Cement
Gebondenheid op basis van bindmiddel	Hecht
Hoeveelheid (gewicht - aantal)	<ul style="list-style-type: none">• 1,00 kg - 1 stuk
Totaal gewicht	1,00 kg
Eenvoudig bereikbaar	Ja
Bevestigingswijze	<ul style="list-style-type: none">• Geklemd
Identificatiemethode	De asbestdeskundige beoordeelt het materiaal als asbesthoudend, en dit zonder monsternamen.
Destructieve handeling voor identificatie	Nee
Opmerking	Hoeveelheden zijn slechts een ruwe schatting en mogen niet gebruikt worden voor de opmaak van verwijderingsoffertes.

Het asbestmateriaal valt onder de mijlpaal van 2040.

Zorgvuldig beheren

- Zorg voor een veilig beheer. Vermijd het beschadigen van het asbestmateriaal. Controleer de toestand jaarlijks op wijzigingen.
- Voer bijkomende staalname(s) uit.

- Eenvoudige handelingen: mag via doe-het-zelf of door werknemer(s) met opleidingsattest eenvoudige handelingen
HECHTGEBONDEN TOEPASSING. KAN IN ZIJN GEHEEL WORDEN VERWIJDERD.

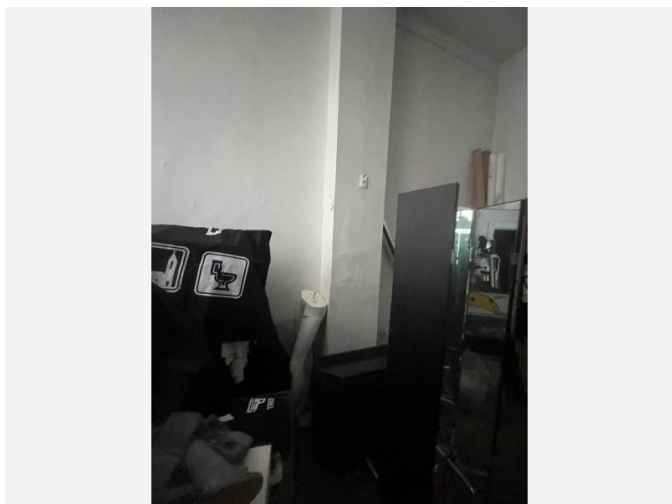
Situeringfoto

Tijdelijke beperking

Reden: Het te onderzoeken materiaal situeert zich hoger dan 3,50 m te rekenen vanaf een veilige ondergrond

Uitleg van de asbestdeskundige: Binnenkant van de schouw kan niet worden onderzocht wegens het feit dat dit zich op een afstand hoger dan 3,5m t.o.v. een vaste ondergrond bevindt. Verder is de schouw ook ingesloten.

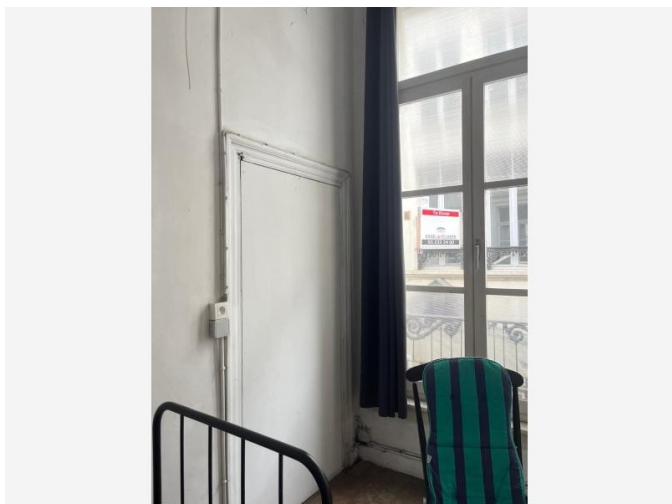
Situeringfoto

Tijdelijke beperking

Reden: Slotvaste toegangspoort, -deur of -luik

Uitleg van de asbestdeskundige: NIET ALLE RUIMTES BETREEDBAAR. IN DEZE RUIMTES IS HET STEEDS MOGELIJK OM ASBEST AAN TE TREFFEN.

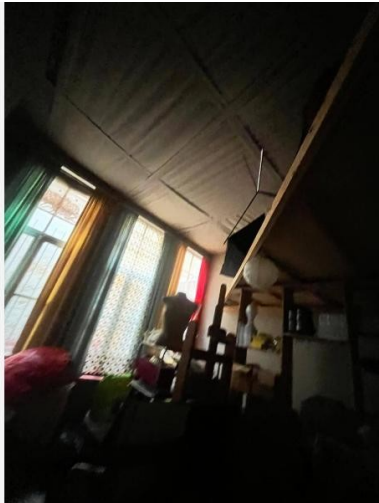
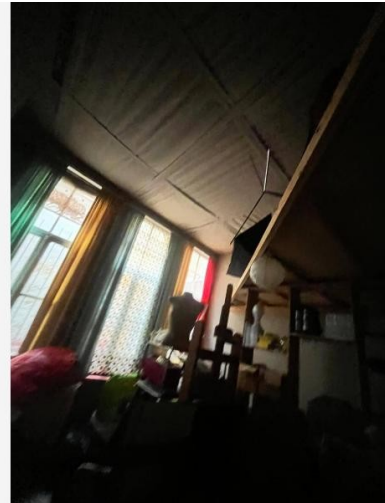
Informatie over een materiaal dat de asbestdeskundige niet kan waarnemen of vaststellen

Onderliggende lagen vallen buiten de scope van het onderzoek, bij beschadiging of renovatie dienen onderliggende lagen onderzocht te worden om de aanwezigheid van asbesttoepassingen uit te sluiten.

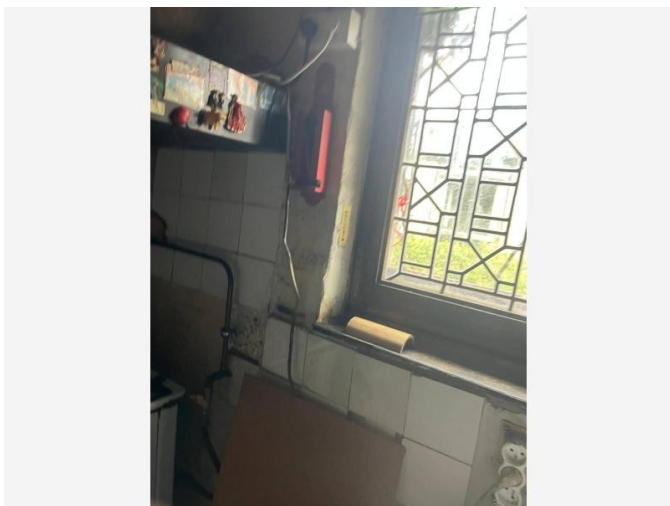
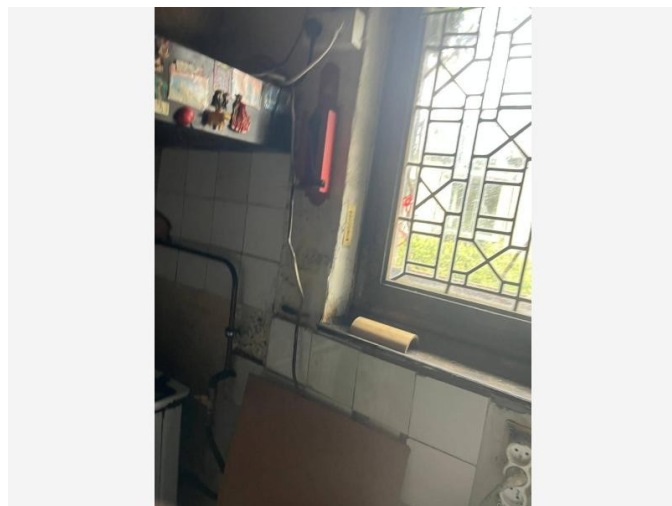
Informatie over een materiaal dat de asbestdeskundige niet kan waarnemen of vaststellen

Onderliggende laag niet inspecteerbaar. DEZE KUNNEN ASBEST BEVATTEN. OVERAL WAAR DEZE TEGELS ZIJN KAN ASBEST BEVATTEN.

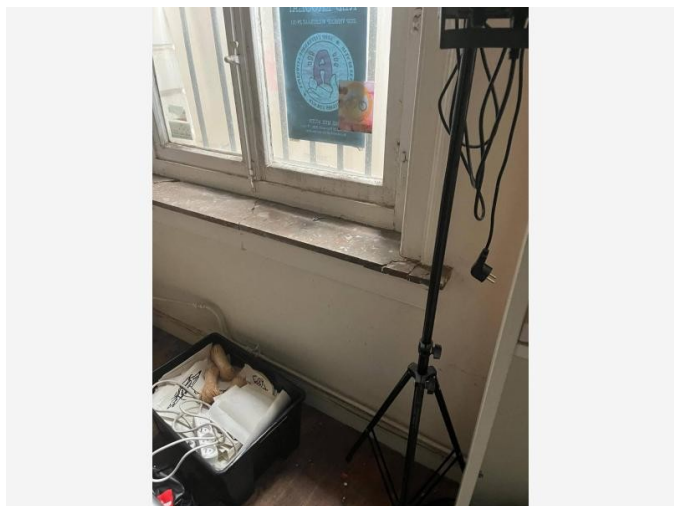
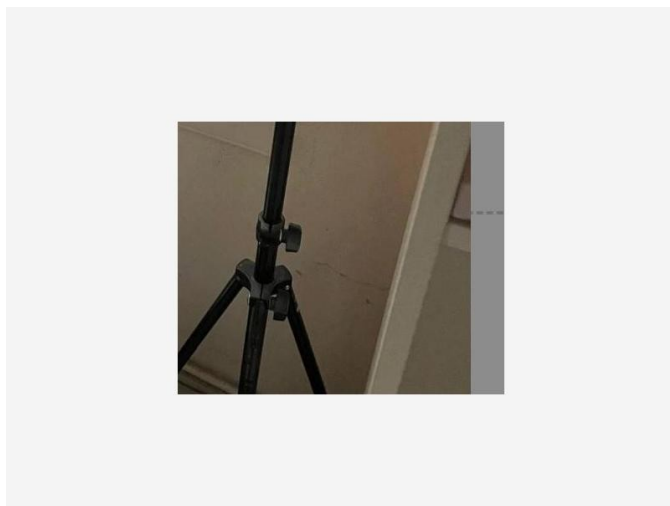
Geen asbest

#	Type	Referentie	Resultaat
10.1	Mengmonster	M01	Geen asbest

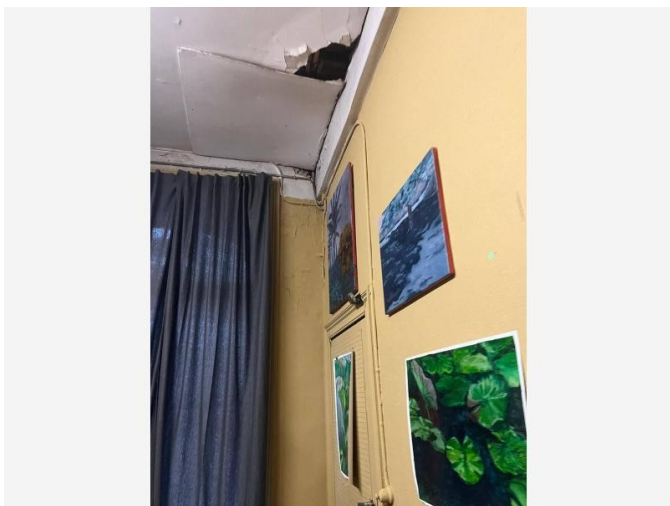
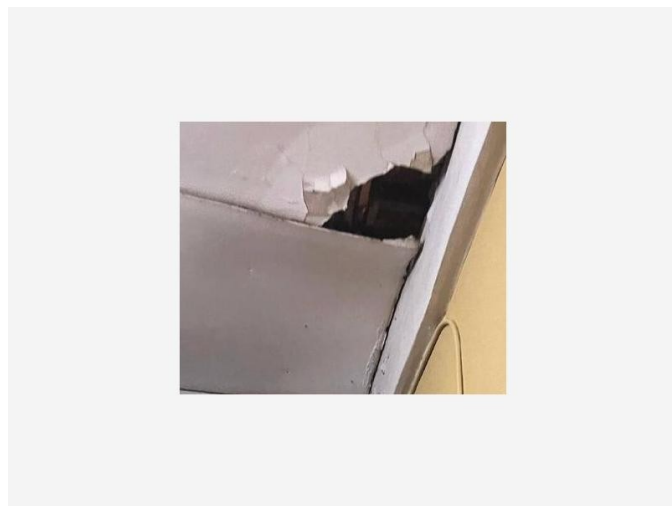
Fiche 11: Pleisterwerk plafond

Geen asbest

#	Type	Referentie	Resultaat
11.1	Mengmonster	1.2 PLEISTERWERK PLAFOND	Geen asbest
