LE/LEM/7200/A : ASBESTINVENTARIS

RAPPORT	<i>R-23-00626</i>
PROJECT	<i>Draakplaats 6 , Antwerpen</i>
OPDRACHTGEVER	<i>Stad Antwerpen</i>
UITVOERING	<i>ECCA+</i>
DATUM RAPPORT	<i>14/03/2024</i>
VERSIE	<i>00</i>

Draakplaats 6 , Antwerpen

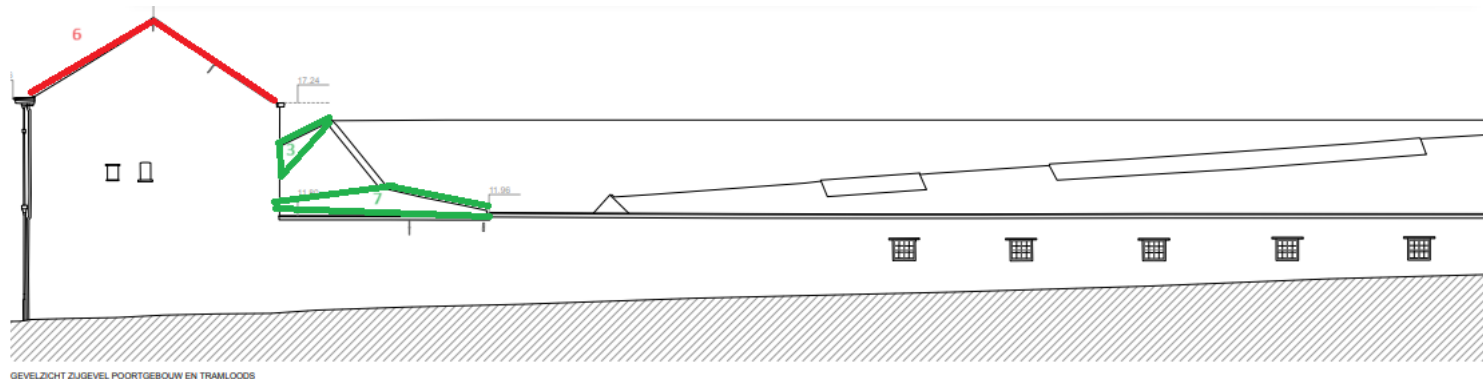
Loods dak:

- 3: Roofing linkerdeel
- 6: Leien dak hoofdgebouw
- 7: Roofing rechterdeel

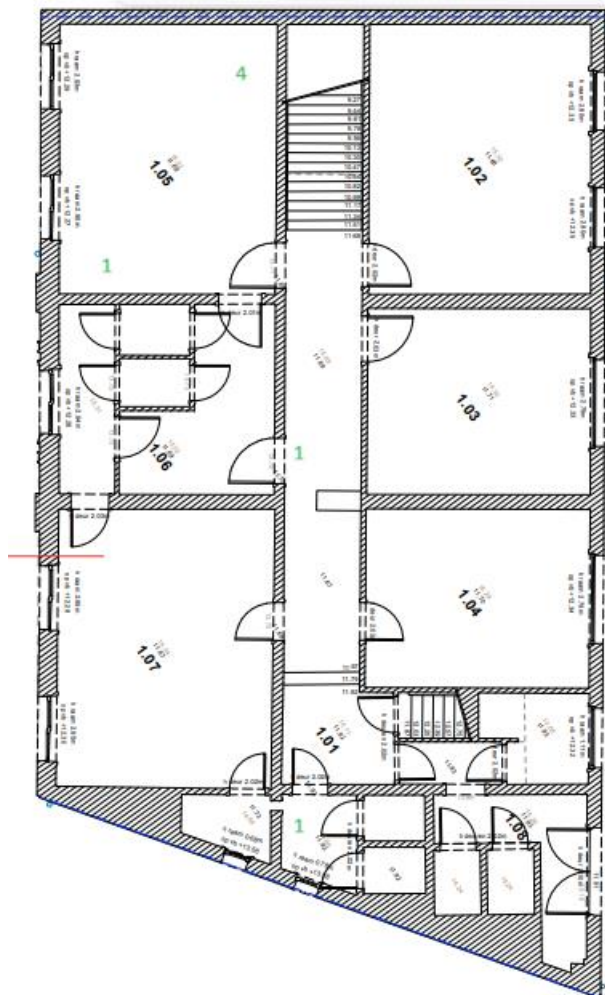
Verdieping 1 gebouw naast loods

- 1: pleister wanden
- 4: vinylvloer

De vinylvloer is te vinden over heel deze verdieping.

De muren op verdieping 1 zijn allemaal bepleisterd.

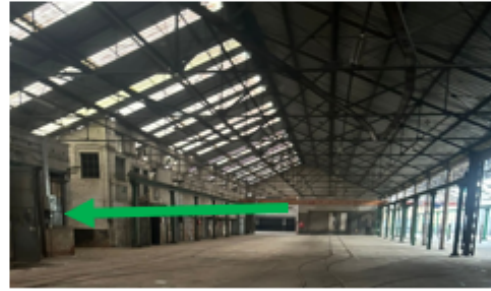
Kenmerkenfiche 5: mastiek

Geen duidelijke detailfoto van de mastiek doordat de foto bewogen was.

Nummer(s) van de toepassing en van de eventuele monsters ervan	<i>Monster 5</i>
Type van materiaal	<i>mastiek</i>
Exacte plaatsbepaling(en) van het verdachte materiaal	<i>binnenraam loods</i>
Aantal monsternemingen van het verdachte materiaal en situering van de monsterneming op het verdachte materiaal	<i>Puntmonster</i> <i>E-24-010599/05</i>
Geschatte hoeveelheid van het verdachte materiaal	<i>0.3 kg</i>
Bevestiging	<i>Verlijmd, ingegoten, versmeerd</i>
Toestand van degradatie, eventuele beschadigingen en omvang ervan	<i>Onbeschadigd</i>
Aanwezigheid of afwezigheid van asbest	<i>Geen asbest</i>
Type asbest	<i>N.v.t.</i>
Hechtgebondenheid	<i>N.v.t.</i>
Omgevingsrisico	<i>N.v.t.</i>
Voorgestelde beheersmaatregelen	<i>N.v.t.</i>
Voorgestelde verwijderingswijze	<i>N.v.t.</i>
Eventuele opmerkingen	<i>N.v.t.</i>
Verwijderingscode	<i>N.v.t.</i>
