# Asbestinventarisatetest

Schijfstraat 73, 2020 Antwerpen

Attestnummer : 20260119-000346.000

Uitgegeven op : 19.01.2026

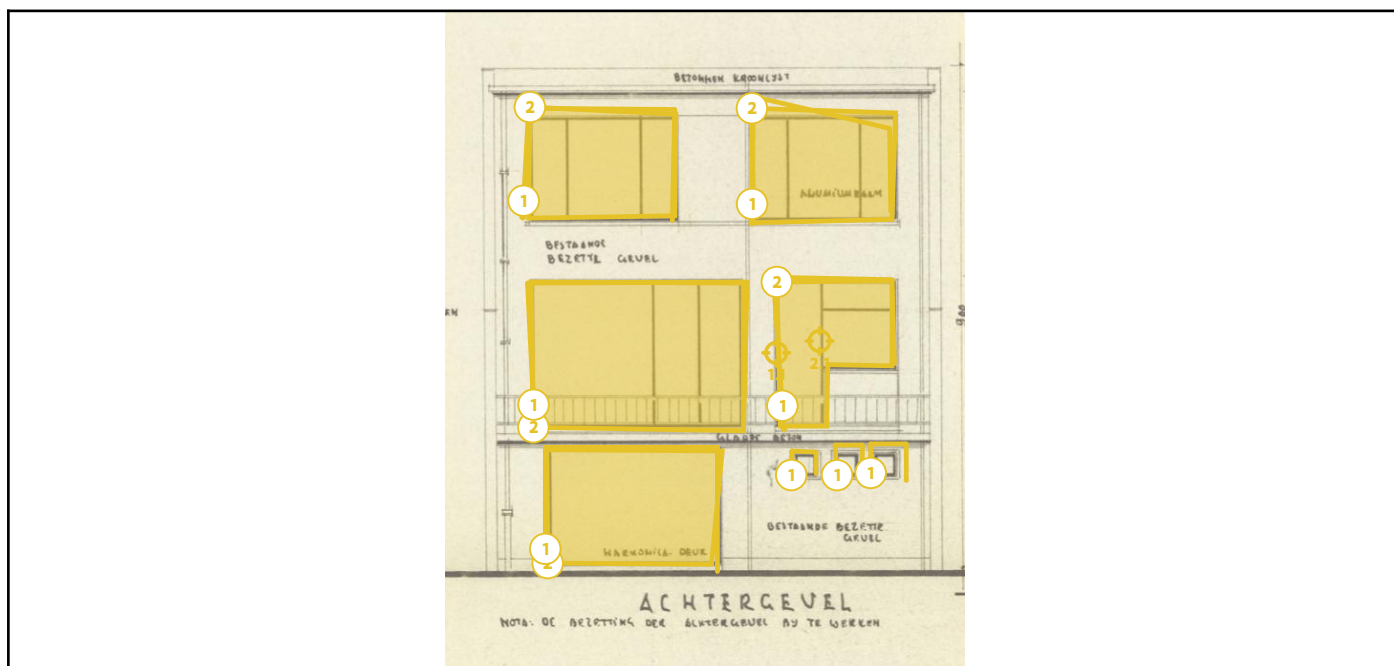
# Plan 1.1: Achtergevel

Beschrijving	Type	Actie
1. Mastiek tussen raam en gevel	Asbestmateriaal	Zorgvuldig beheren
1.1 Code: SCH-MASTIEK-GEVEL	Puntmonster	-
2. Mastiek in raamkozijnen tussen glas en kozijn	Asbestmateriaal	Zorgvuldig beheren
2.1 Code: SCH-MASTIEK-CHASSIS	Puntmonster	-

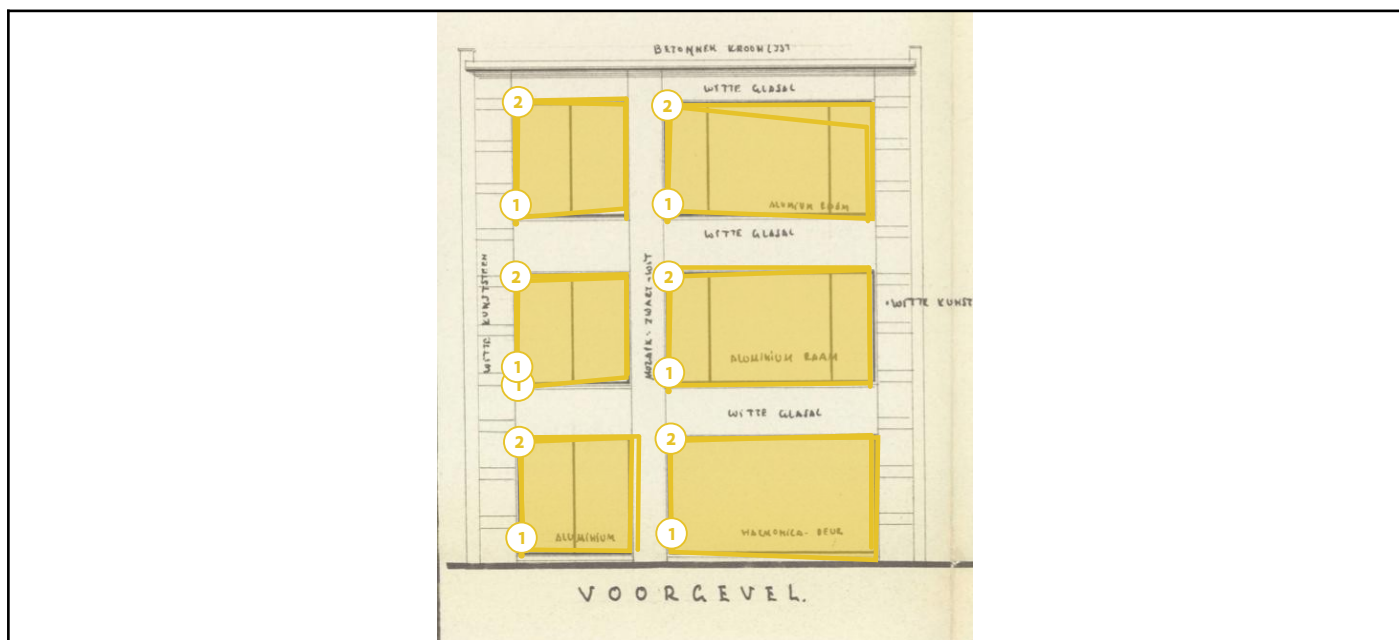
## Plan 1.2: Voorgevel

Beschrijving	Type	Actie
1. Mastiek tussen raam en gevel	Asbestmateriaal	Zorgvuldig beheren
2. Mastiek in raamkozijnen tussen glas en kozijn	Asbestmateriaal	Zorgvuldig beheren

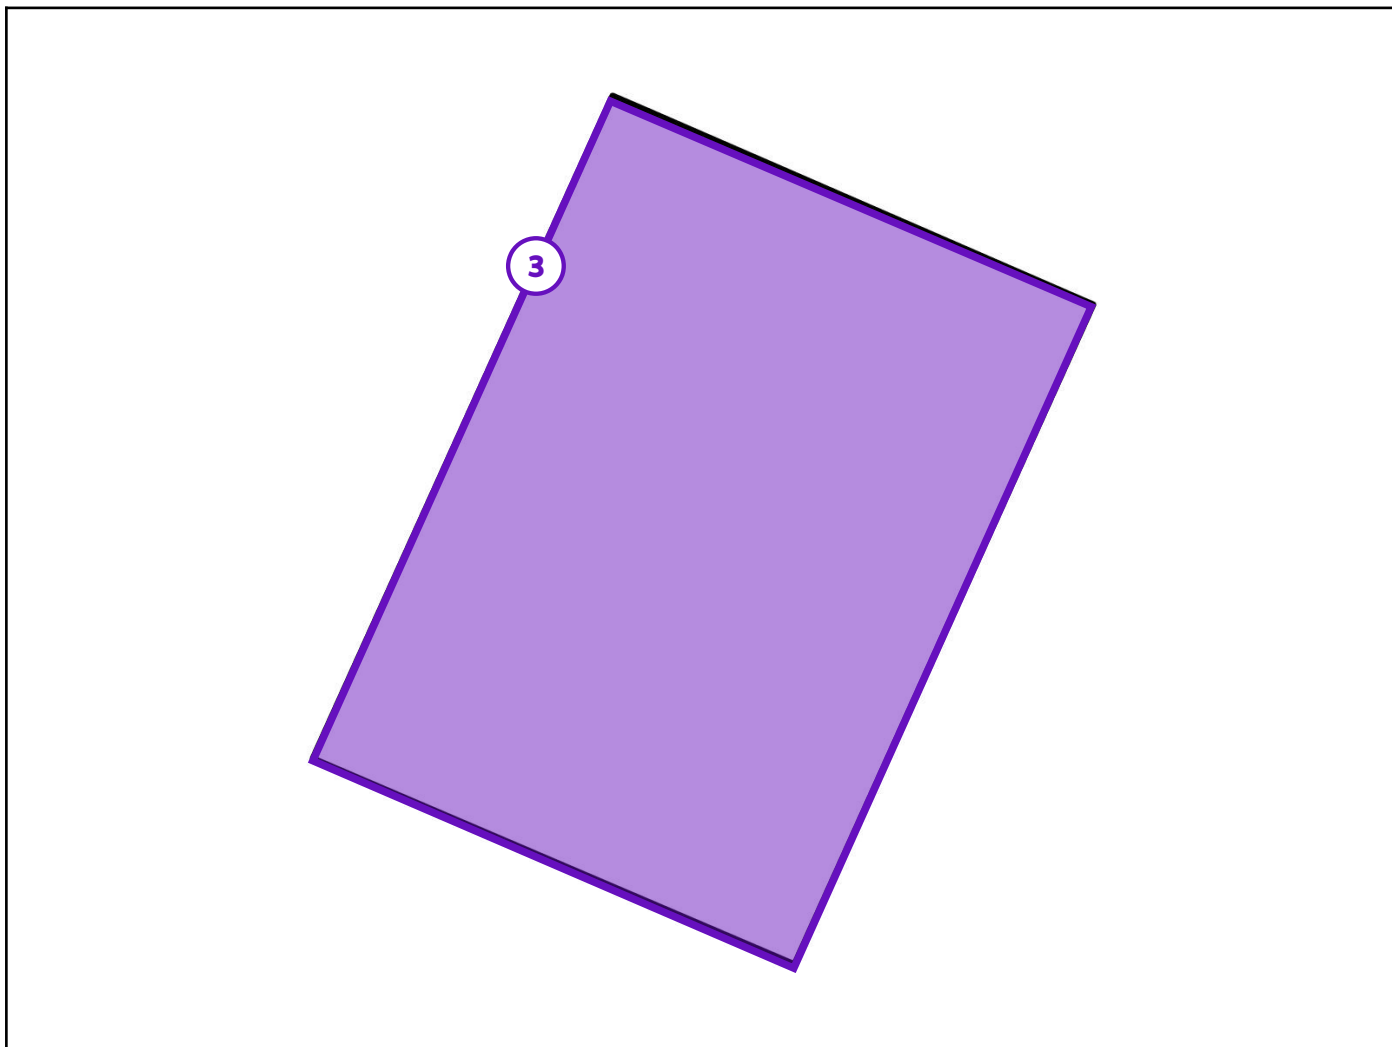
## Plan 1.8: Dakplan

Beschrijving	Type	Actie
3. Dakbedekking	Beperking	-

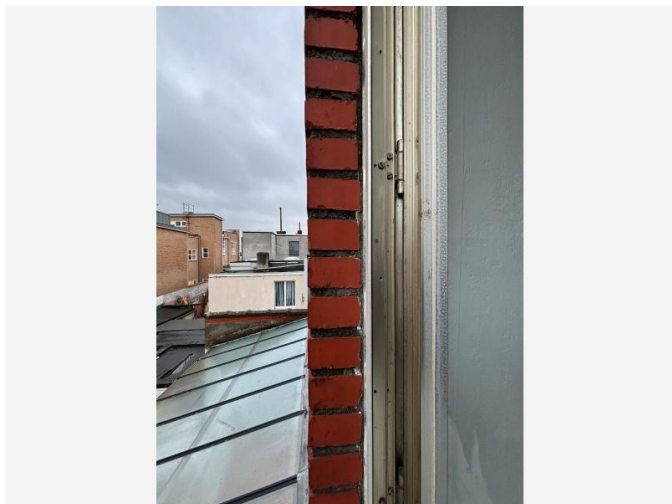
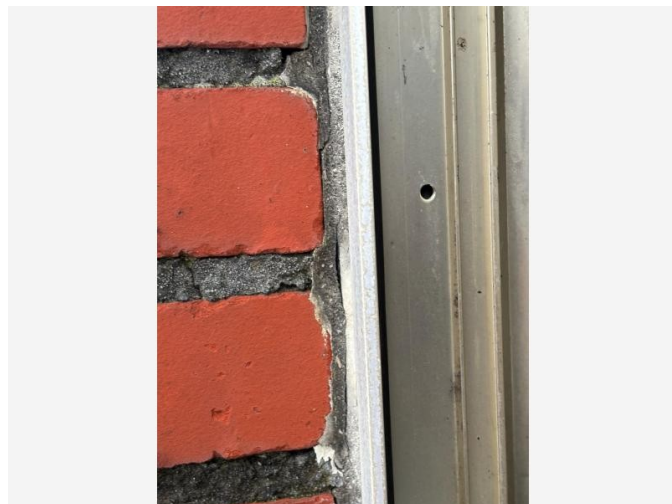
Het asbestmateriaal valt onder de mijlpaal van 2040.

Eindbeoordeling materiaalrisico	Laag materiaalrisico en/of verlaagde kans op vezelvrijgave
---------------------------------	--

Gebondenheid	Categorie 1: hechtgebonden in oorsprong
Asbestsoort (vezeltype)	Alleen chrysotiel
Asbestconcentratie	Laag (< 50%)
Afschermingsgraad van het gehele materiaal	Geheel of deels vrij aan de buitenlucht
Toestand van het materiaal	Licht beschadigd, licht verweerd. Intact calciumsilicaatmateriaal of categorie III 'gebondenheid'

#	Type	Referentie	Resultaat
1.1	Puntmonster	SCH-MASTIEK-GEVEL	Chrysotiel

<b>Beschrijving</b>	Mastiek tussen raam en gevel
<b>Omgeving</b>	Buiten
<b>Primaire drager</b>	Wand buitenschil
<b>Asbestmateriaal</b>	In-situ afwerkingslagen - Pasta, stopverf, voegsel, stopsel, vulsel, mastiek, kitten, ...
<b>Bindmiddel van asbestmateriaal</b>	Kitten, mastiek, pasta
<b>Gebondenheid op basis van bindmiddel</b>	Hecht
<b>Hoeveelheid (gewicht - aantal)</b>	<ul style="list-style-type: none"><li>• 200,00 kg - 1 stuk</li></ul>
<b>Totaal gewicht</b>	200,00 kg
<b>Eenvoudig bereikbaar</b>	Ja
<b>Bevestigingswijze</b>	<ul style="list-style-type: none"><li>• Verlijmd, ingegoten, versmeerd</li></ul>
<b>Identificatiemethode</b>	Een monstername door de asbestdeskundige met laboanalyse door een asbestlabo.
<b>Destructieve handeling voor identificatie</b>	Nee

Zorgvuldig beheren

- Zorg voor een veilig beheer. Vermijd het beschadigen van het asbestmateriaal. Controleer de toestand jaarlijks op wijzigingen.

- Eenvoudige handelingen: mag via doe-het-zelf of door werknemer(s) met opleidingsattest eenvoudige handelingen  
Hechtgebonden toepassing

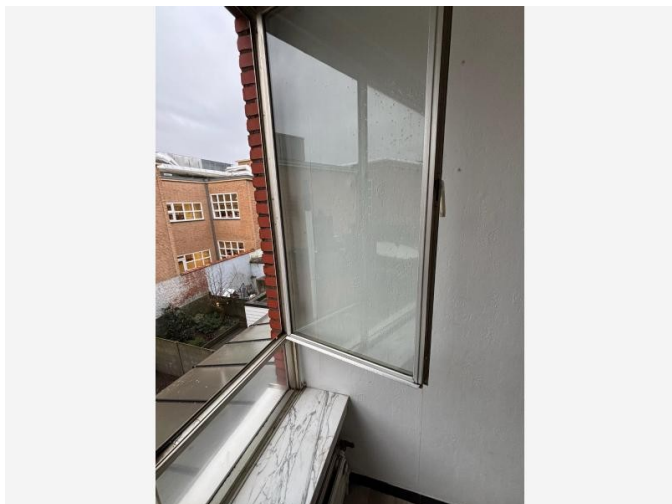
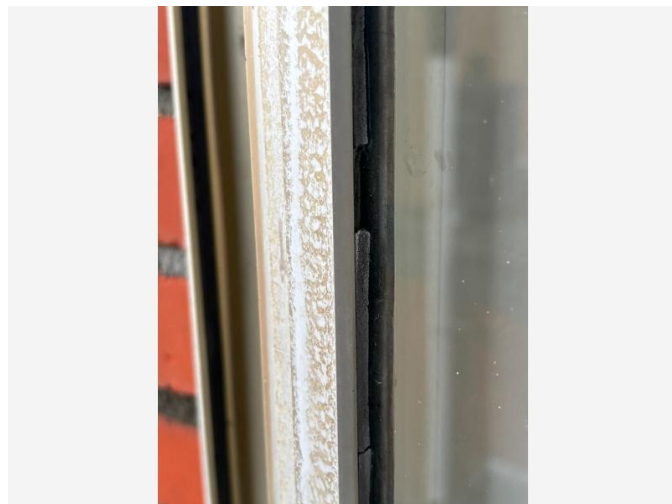
Het asbestmateriaal valt onder de mijlpaal van 2040.

Eindbeoordeling materiaalrisico	Laag materiaalrisico en/of verlaagde kans op vezelvrijgave
---------------------------------	--

Gebondenheid	Categorie 1: hechtgebonden in oorsprong
Asbestsoort (vezeltype)	Alleen chrysotiel
Asbestconcentratie	Laag (< 50%)
Afschermingsgraad van het gehele materiaal	Geheel of deels vrij aan de buitenlucht
Toestand van het materiaal	Licht beschadigd, licht verweerd. Intact calciumsilicaatmateriaal of categorie III 'gebondenheid'

#	Type	Referentie	Resultaat
2.1	Puntmonster	SCH-MASTIEK-CHASSIS	Chrysotiel

<b>Beschrijving</b>	Mastiek in raamkozijnen tussen glas en kozijn
<b>Omgeving</b>	Buiten
<b>Primaire drager</b>	Wand buitenschil
<b>Asbestmateriaal</b>	In-situ afwerkingslagen - Pasta, stopverf, voegsel, stopsel, vulsel, mastiek, kitten, ...
<b>Bindmiddel van asbestmateriaal</b>	Kitten, mastiek, pasta
<b>Gebondenheid op basis van bindmiddel</b>	Hecht
<b>Hoeveelheid (gewicht - aantal)</b>	<ul style="list-style-type: none"><li>• 100,00 kg - 1 stuk</li></ul>
<b>Totaal gewicht</b>	100,00 kg
<b>Eenvoudig bereikbaar</b>	Ja
<b>Bevestigingswijze</b>	<ul style="list-style-type: none"><li>• Verlijmd, ingegoten, versmeerd</li></ul>
<b>Identificatiemethode</b>	Een monstername door de asbestdeskundige met laboanalyse door een asbestlabo.
<b>Destructieve handeling voor identificatie</b>	Nee

Zorgvuldig beheren

- Zorg voor een veilig beheer. Vermijd het beschadigen van het asbestmateriaal. Controleer de toestand jaarlijks op wijzigingen.

- Eenvoudige handelingen: mag via doe-het-zelf of door werknemer(s) met opleidingsattest eenvoudige handelingen  
Hechtgebonden toepassing

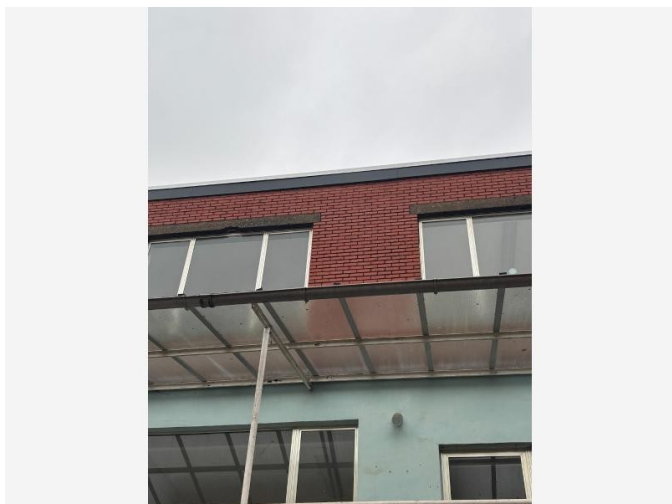
**Reden:** Het te onderzoeken materiaal situeert zich hoger dan 3,50 m te rekenen vanaf een veilige ondergrond

**Uitleg van de asbestdeskundige:** We kunnen het dak niet onderzoeken omdat het zich hoger dan 3,5m bevindt.

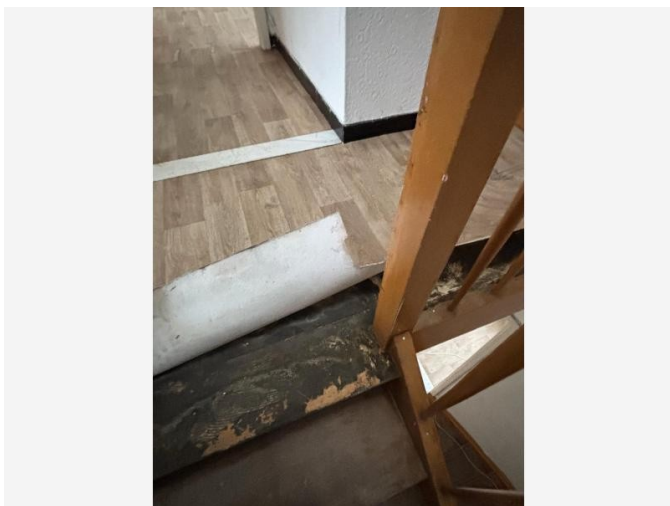
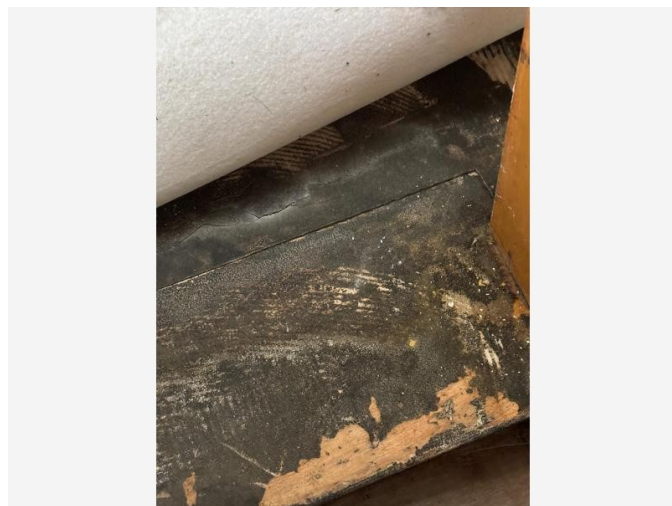
Geen asbest

#	Type	Referentie	Resultaat
4.1	Puntmonster	SCH-ZWARTE-LIJM	Geen asbest

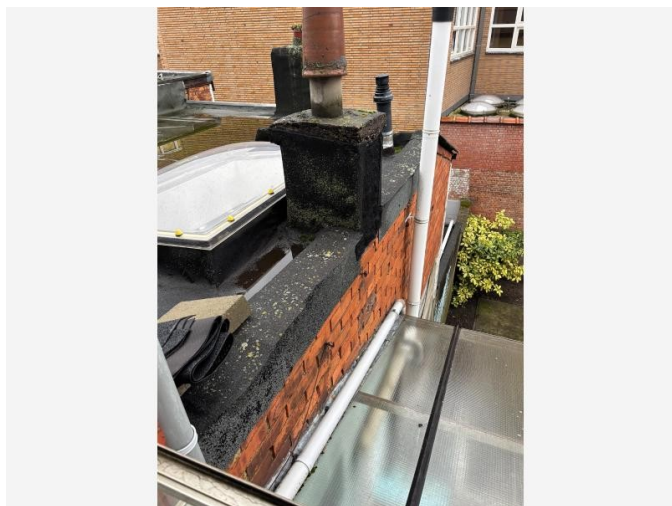
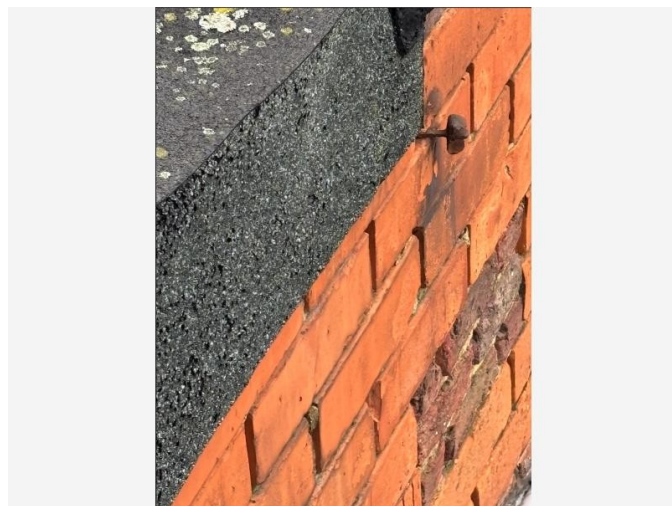
## Fiche 6: Roofing gemene muur

Geen asbest

#	Type	Referentie	Resultaat
6.1	Puntmonster	SCH-ROOFING	Geen asbest

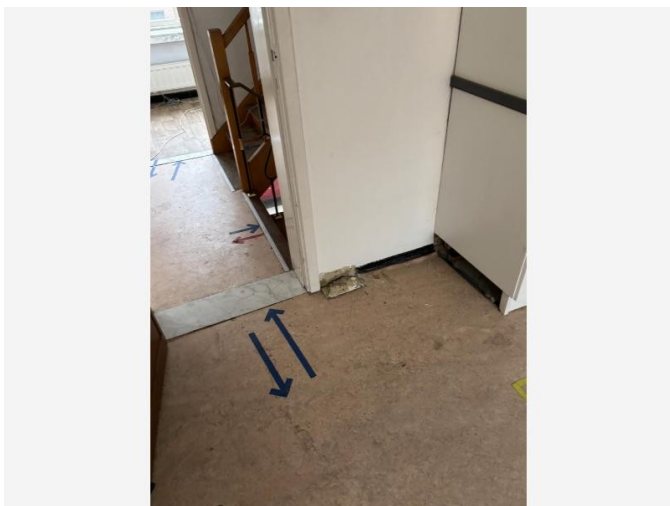
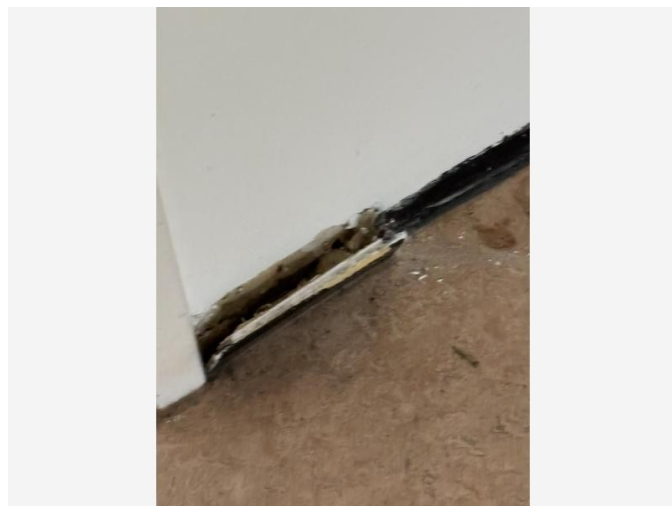
## Fiche 8: Zwarte tegelplinten

Geen asbest

#	Type	Referentie	Resultaat
8.1	Puntmonster	SCH-TEGEL	Geen asbest

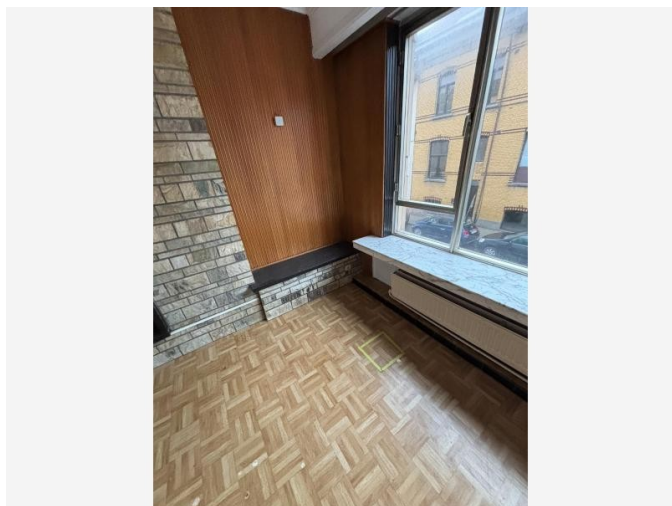
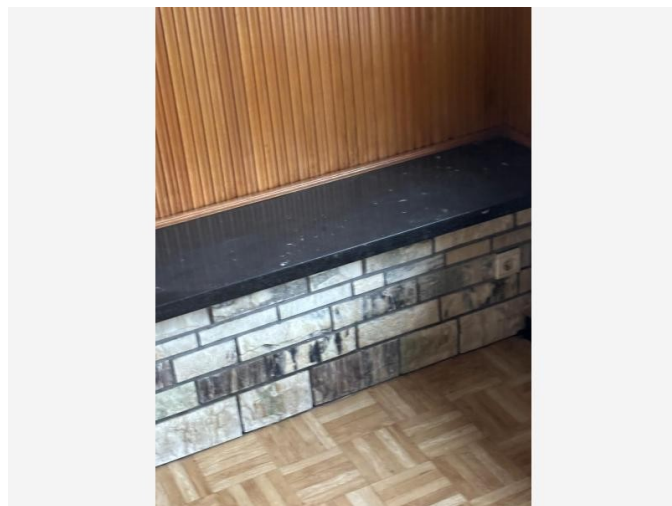
## Fiche 11: Masal vensterbank

Geen asbest

#	Type	Referentie	Resultaat
11.1	Puntmonster	SCH-MASAL	Geen asbest

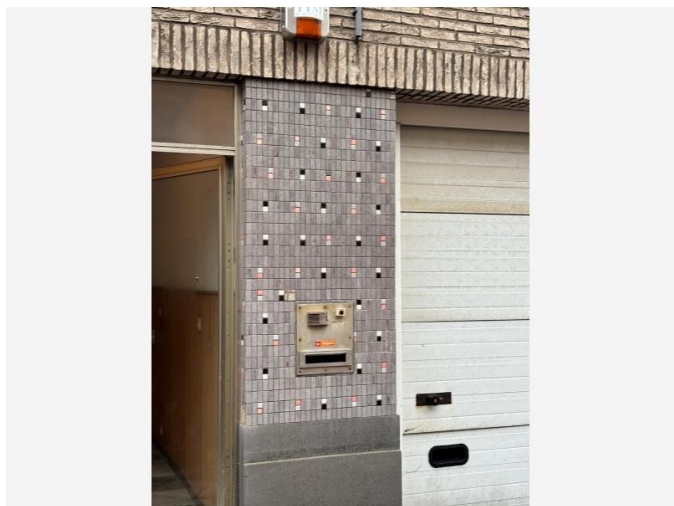
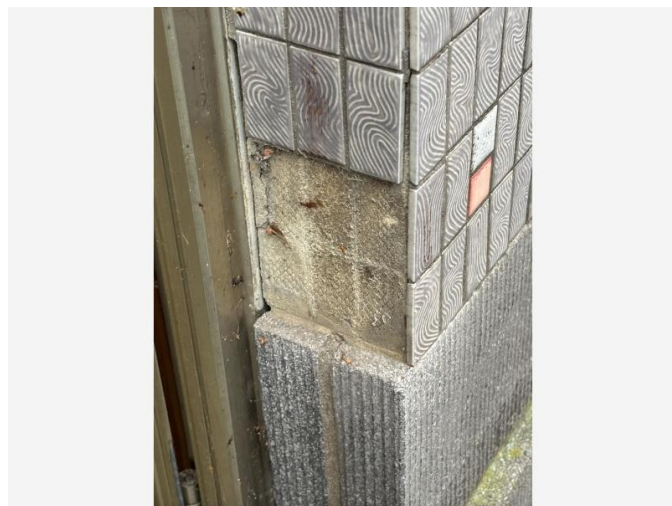
## Fiche 12: Faience tegel voorgevel

Geen asbest

#	Type	Referentie	Resultaat
12.1	Puntmonster	SCH-FAIENCE	Geen asbest

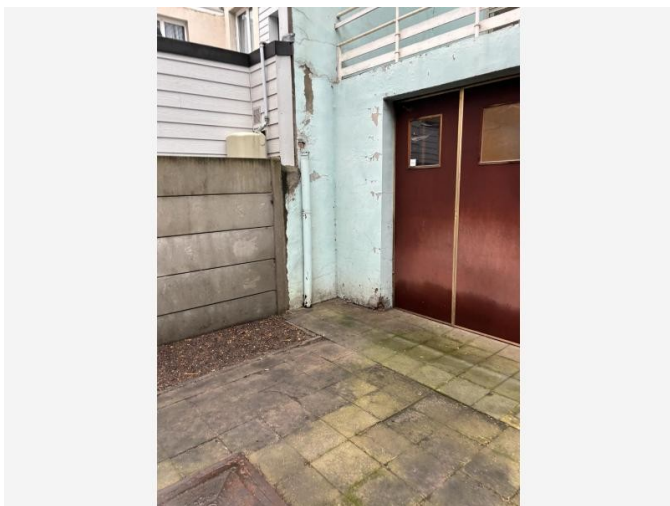
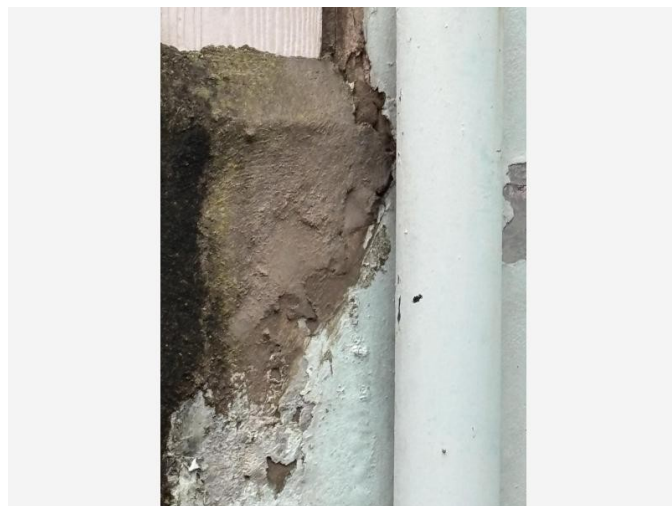
## Fiche 14: Crepi buitengevel

Geen asbest

#	Type	Referentie	Resultaat
14.1	Puntmonster	SCH-CREPI	Geen asbest
