Asbestinventarisatetest

Van Schoonbekestraat 58, 2018 Antwerpen

Attestnummer : 20240527-000150.000

Uitgegeven op : 27.05.2024

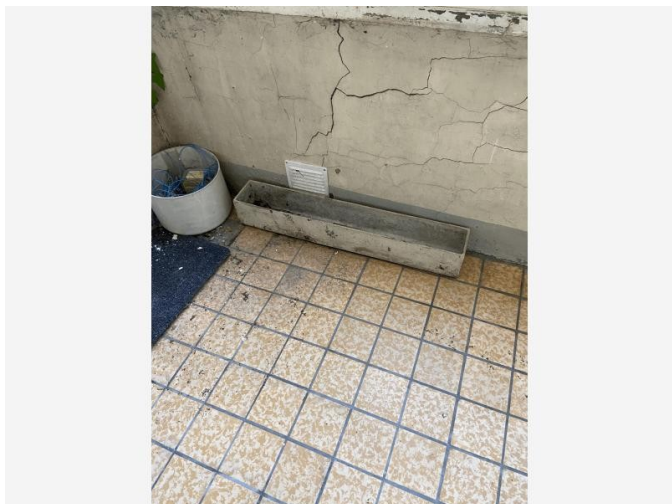
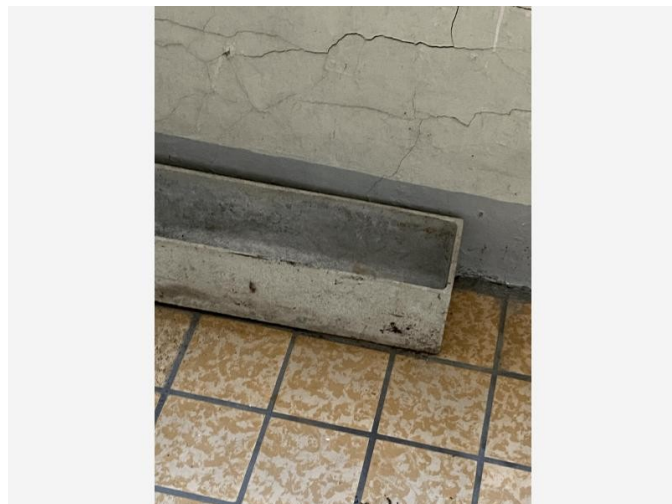
Het asbestmateriaal valt onder de mijlpaal van 2040.

Eindbeoordeling materiaalrisico	Laag materiaalrisico en/of verlaagde kans op vezelvrijgave
---------------------------------	--

Gebondenheid	Categorie 1: hechtgebonden in oorsprong
Asbestsoort (vezeltype)	Crocidoliet aanwezig
Asbestconcentratie	Laag (< 50%)
Afschermingsgraad van het gehele materiaal	Geheel of deels vrij aan de buitenlucht
Toestand van het materiaal	Licht beschadigd, licht verweerd. Intact materiaal type Pical – asbestboard of categorie III 'gebondenheid'

Beschrijving	Bloembak in veranda
Omgeving	Binnen
Primaire drager	Inrichting (meubilair, ...)
Asbestmateriaal	Bak, reservoir, kuip, bloembak
Bindmiddel van asbestmateriaal	Cement
Gebondenheid op basis van bindmiddel	Hecht
Hoeveelheid (gewicht - aantal)	<ul style="list-style-type: none">• 5,00 kg - 1 stuk
Totaal gewicht	5,00 kg
Eenvoudig bereikbaar	Ja
Bevestigingswijze	<ul style="list-style-type: none">• Los (al dan niet bedekt)
Identificatiemethode	Vaststelling zonder monsternamen

- Zorg voor een veilig beheer en verwijder dit asbestmateriaal wanneer het bij werken eenvoudig bereikbaar wordt. Controleer de toestand jaarlijks op wijzigingen.

- Eenvoudige handelingen: mag via doe-het-zelf of door werknemer(s) met opleidingsattest eenvoudige handelingen
Hechtgebonden toepassing

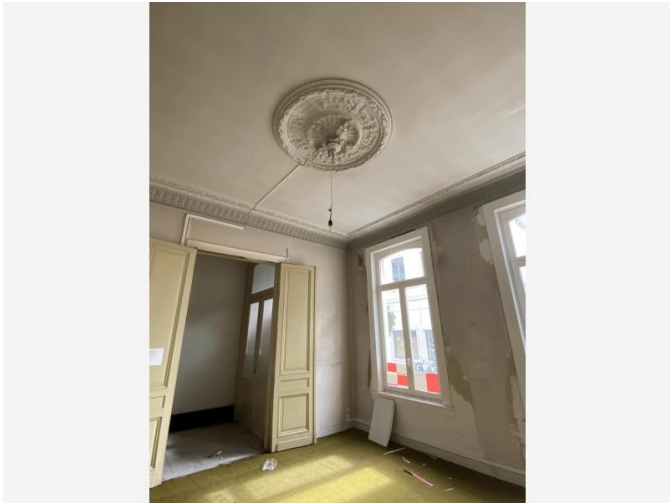
Situeringfoto

Permanente beperking

Reden: Het te onderzoeken materiaal situeert zich hoger dan 3,50 m te rekenen vanaf een veilige ondergrond

Uitleg van de asbestdeskundige: Plafonds hoger dan 3,5m

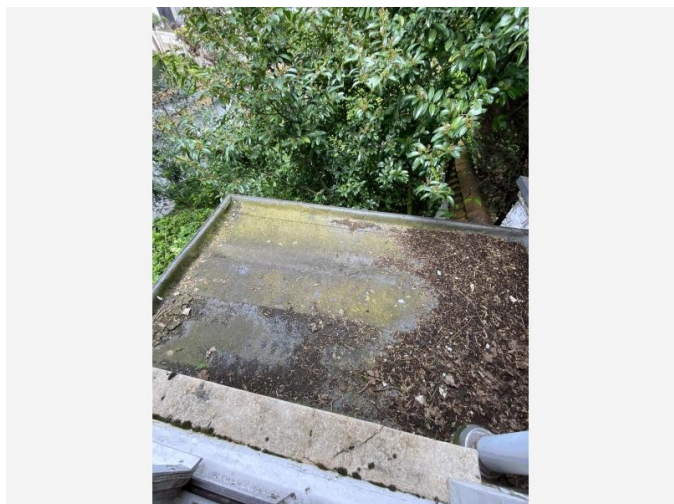
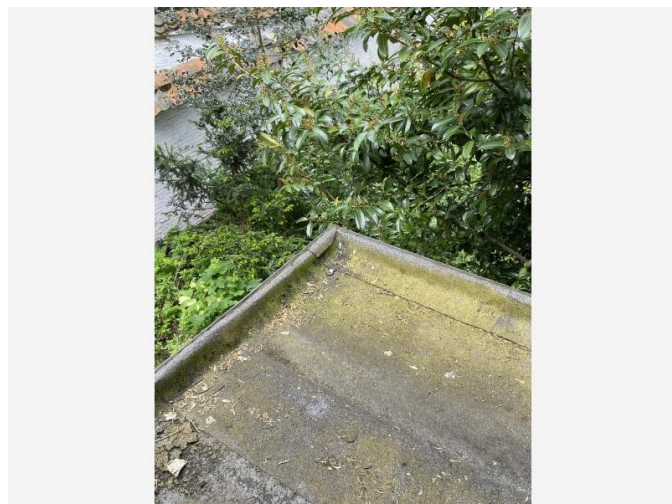
Geen asbest

#	Type	Referentie	Resultaat
3.1	Puntmonster	VAN58-ROOFING	Geen asbest

Beschrijving	Roofing
Omgeving	Buiten
Primaire drager	Schuin dak
Bindmiddel van materiaal	Bitumen (roofing, teer, asfalt)

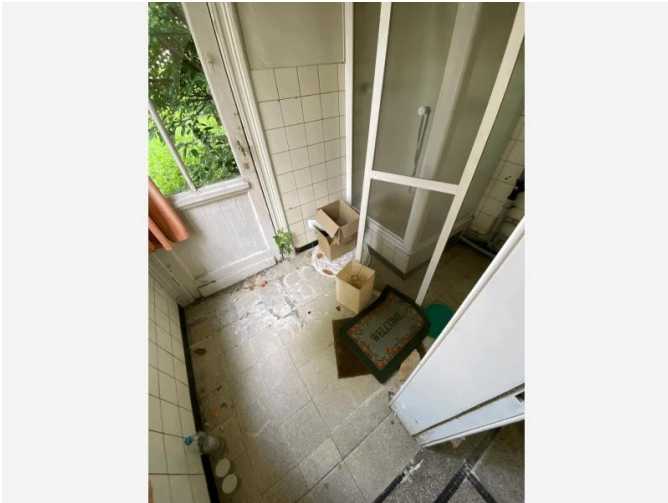
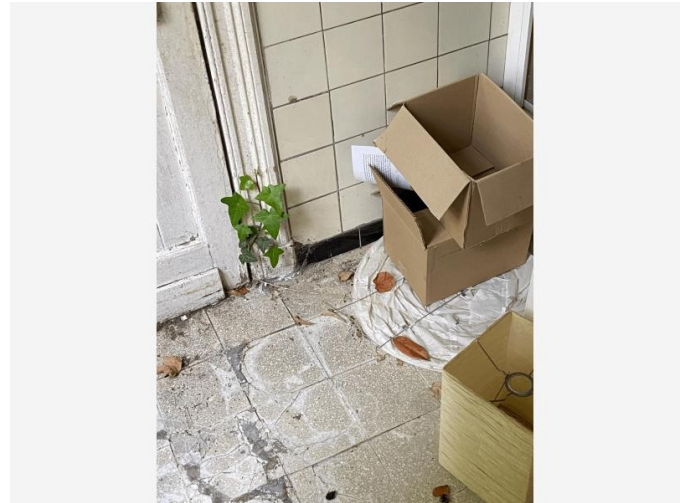
Fiche 4: Zwarte tegelplint

Geen asbest

#	Type	Referentie	Resultaat
4.1	Mengmonster	VAN58-TEGELLIJM	Geen asbest

Beschrijving	Zwarte tegelplint
Omgeving	Binnen
Primaire drager	Binnenwand
Bindmiddel van materiaal	Lijm

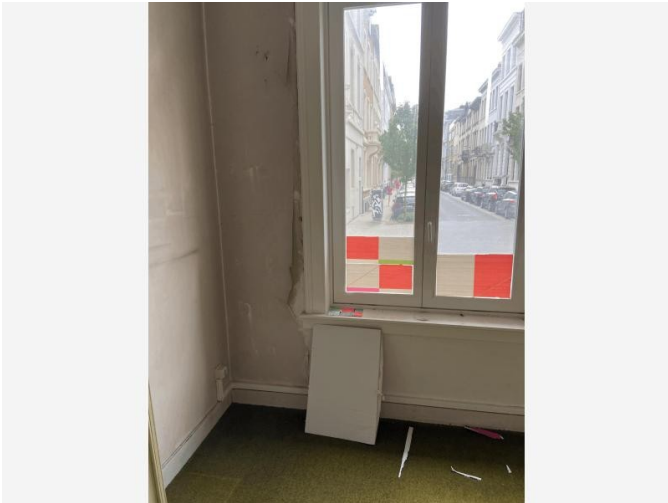
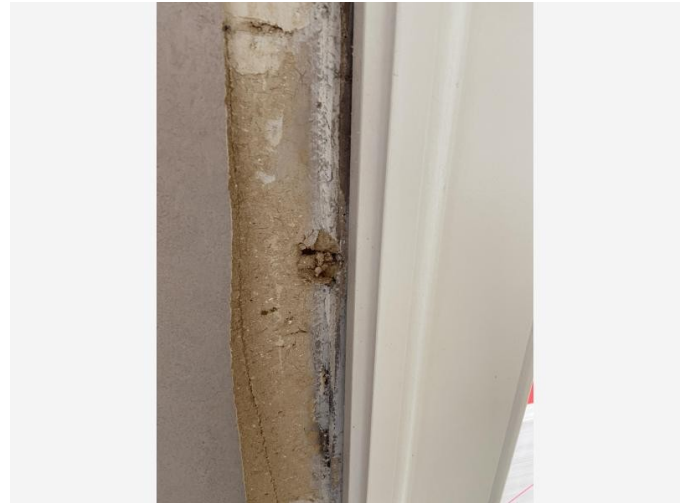
Geen asbest

#	Type	Referentie	Resultaat
5.1	Mengmonster	VAN58-PL-MUUR	Geen asbest

Beschrijving	Pleisterwerken - muren
Omgeving	Binnen

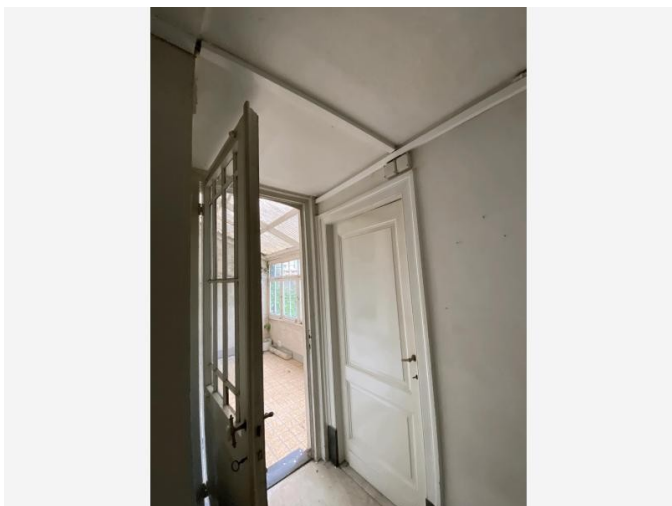
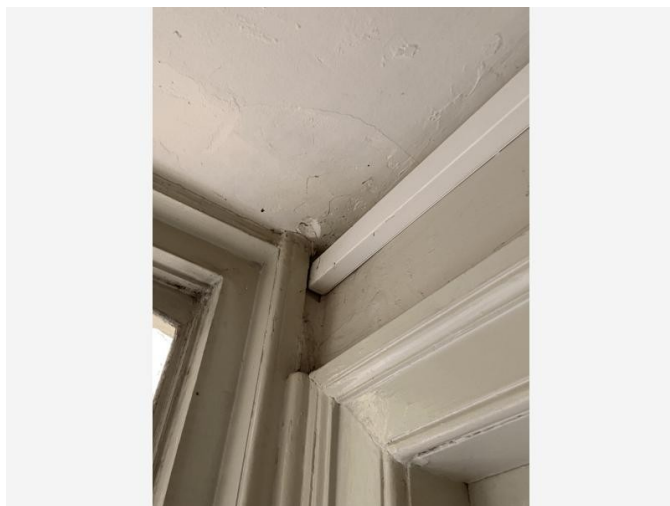
Geen asbest

#	Type	Referentie	Resultaat
6.1	Mengmonster	VAN58-PL-PL	Geen asbest

Beschrijving	Pleister plafond
Omgeving	Binnen
