# Asbestinventarisatetest

Biekorfstraat 98, 2060 Antwerpen

Attestnummer : 20230309-000636.000

Uitgegeven op : 09.03.2023

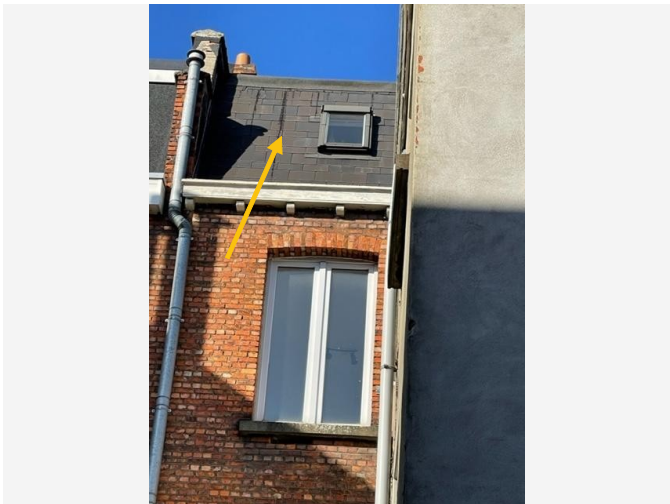
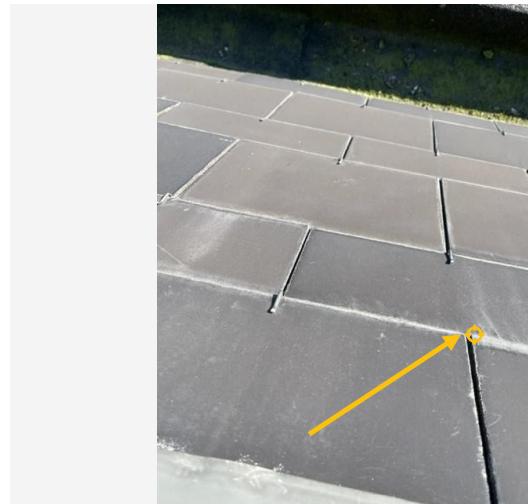
| Fiche 1: DAKLEI..... | 14 |

| Beschrijving | Type | Actie |
|---|---|---|
| 1. DAKLEI | Asbestmateriaal | Verwijderen |

Het asbestmateriaal valt onder de mijlpaal van 2034.

Verwijderen

| Eindbeoordeling materiaalisico | Laag materiaalisico en/of verlaagde kans op vezelvrijgave |

| Gebondenheid | Categorie 1: hechtgebonden in oorsprong |
| Asbestsoort (vezeltype) | Alleen chrysotiel |
| Asbestconcentratie | Laag (< 50%) |
| Toestand van het materiaal | Licht beschadigd, licht verweerd. Intact materiaal type Pical – asbestboard of categorie III 'gebondenheid' |

| # | Type | Referentie | Resultaat |
|---|---|---|---|
| 1.1 | Puntmonster | MM06 | Chrysotiel |

| Asbestmateriaal | Dak- en gevelbekleding - Lei, shingle |
| Hoeveelheid (oppervlakte - aantal) | • 24,00 m <sup>2</sup> - 1 stuk |

- Zorg voor een veilig beheer. Vermijd het beschadigen van het asbestmateriaal. Controleer de toestand jaarlijks op wijzigingen.

- Eenvoudige handelingen: enkel door erkend asbestverwijderaar  
Bij renovatiewerken pand dienen deze asbestgebonden leien op deskundige wijze, via erkende firma verwijderd te worden, rekening houdende met milieu, persoonlijk beschermingsmateriaal en veiligheid.

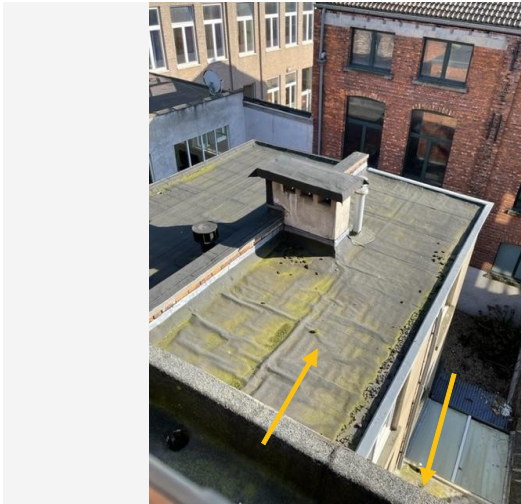
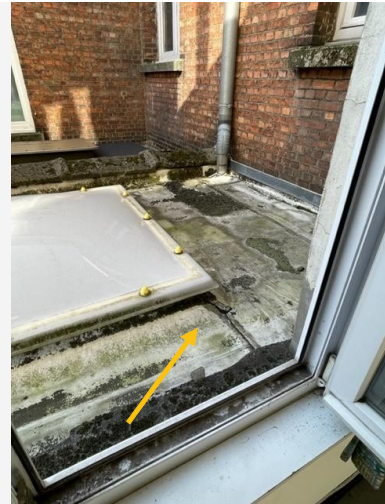
| Fiche 2: BITUMEN (roofing - plat daken)..... | 17 |

| Beschrijving | Type | Actie |
|---|---|---|
| 2. BITUMEN (roofing - plat daken) | Asbestmateriaal | Zorgvuldig beheren |

Het asbestmateriaal valt onder de mijlpaal van 2040.

Zorgvuldig beheren

| Eindbeoordeling materiaalrisico | Laag materiaalrisico en/of verlaagde kans op vezelvrijgave |
| Opmerking | Gezien het bouwjaar van de woning is de kans reëel dat er asbestvezels als versterkingsmiddel toegevoegd zouden "kunnen" zijn aan de bitumen op deze platte daken. Gezien we niet destructief te werk gaan en dakbedekking intact kan er geen staalname gebeuren. |

| Asbestsoort (vezeltype) | Crocidoliet aanwezig |
| Toestand van het materiaal | Licht beschadigd, licht verweerd. Intact materiaal type Pical – asbestboard of categorie III 'gebondenheid' |

| Asbestmateriaal | Dak- en gevelbekleding - Roofing |
| Hoeveelheid (oppervlakte - aantal) | • 30,00 m <sup>2</sup> - 1 stuk |

| <b>Opmerking</b> | Gezien we niet destructief te werk gaan en geen gevolgschade wensen te creëren, is staalafname niet mogelijk. |

- Zorg voor een veilig beheer. Vermijd het beschadigen van het asbestmateriaal. Controleer de toestand jaarlijks op wijzigingen.

- Eenvoudige handelingen: mag via doe-het-zelf of door werknemer(s) met opleidingsattest eenvoudige handelingen  
Wanneer het bitumen dak gerenoveerd zou worden is staalafname zeker aangewezen. Spreken we op dat ogenblik van een asbestgebonden dakbedekking dient dit door een deskundige met kennis van zaken te gebeuren.

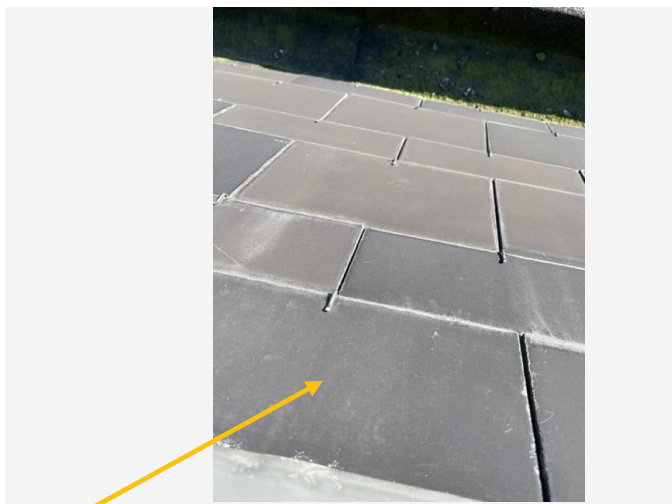
| Fiche 3: ONDERDAK hoofdconstructie..... | 21 |

| Beschrijving | Type | Actie |
|---|---|---|
| 3. ONDERDAK hoofdconstructie | Advies | - |

Gezien het bouwjaar van de woning en het feit de dakleien asbestgebonden zijn, is de kans reëel dat het onderdak tevens asbestvezels bevat. Bij eventuele afbraak/renovatie is staalafname aan te raden.

| Identificatiemethode | Redelijk vermoeden |
| (Asbest)materiaal | Plaat, paneel, tablet - Type Menuiserie |

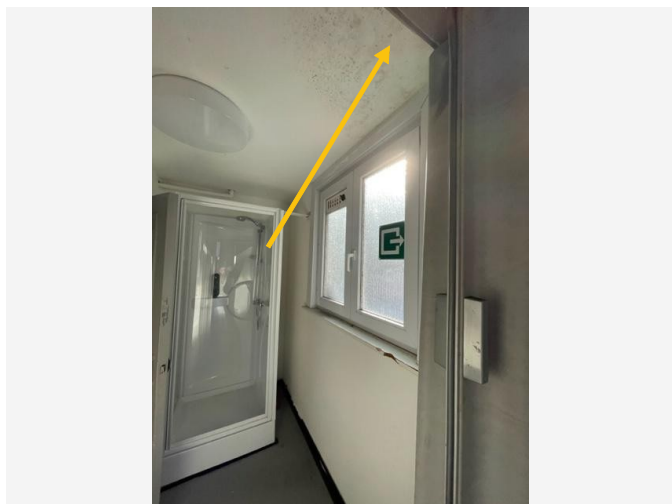
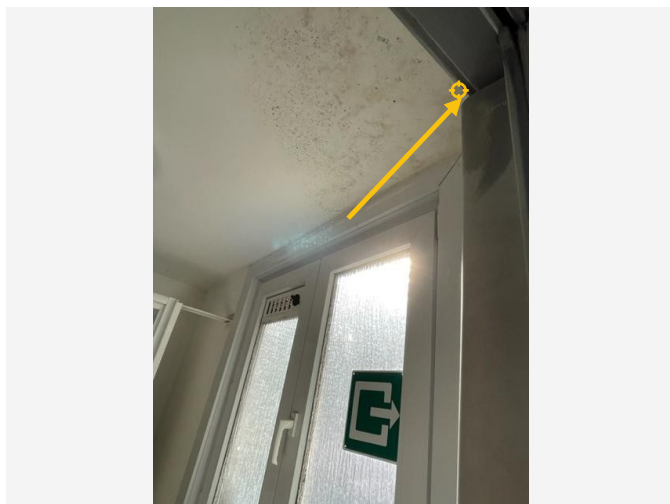
## Fiche 4: PLEISTERWERK - PLAFOND

Geen asbest

| # | Type | Referentie | Resultaat |
|---|---|---|---|
| 4.1 | Mengmonster | MM02 | Geen asbest |

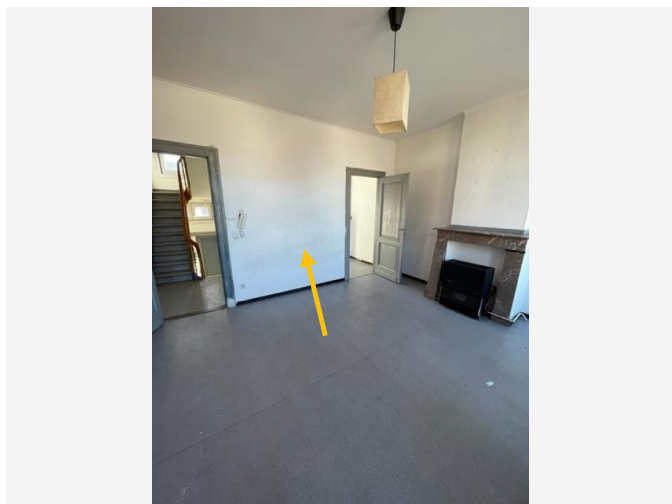
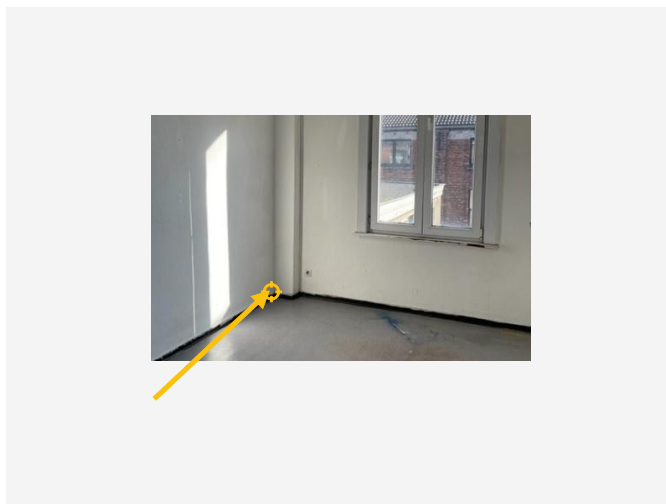
## Fiche 5: PLEISTERWERK - MUREN

Geen asbest

| # | Type | Referentie | Resultaat |
|---|---|---|---|
| 5.1 | Mengmonster | MM01 | Geen asbest |

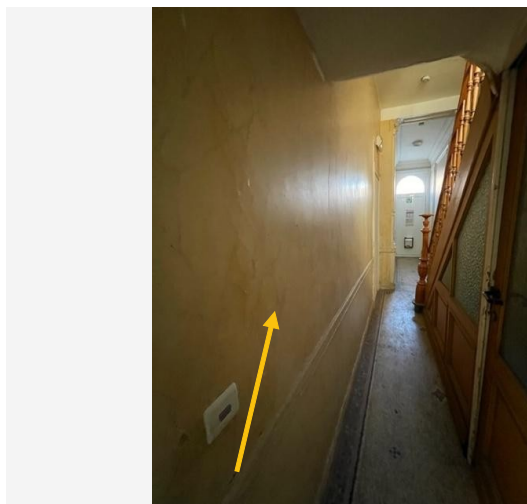
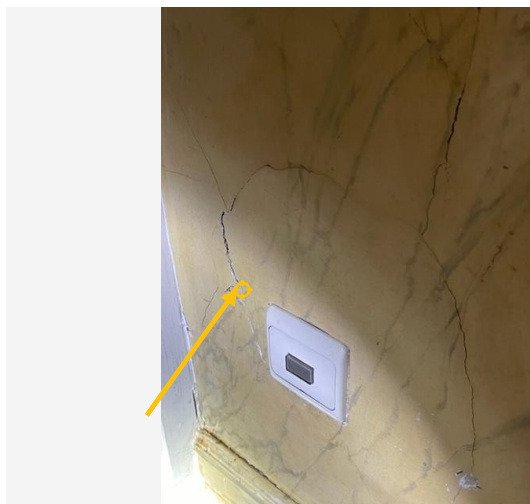
| Fiche 6: IMMITATIEMARMER INKOMHALL..... | 27 |

Geen asbest

| # | Type | Referentie | Resultaat |
|---|---|---|---|
| 6.1 | Puntmonster | MM03 | Geen asbest |

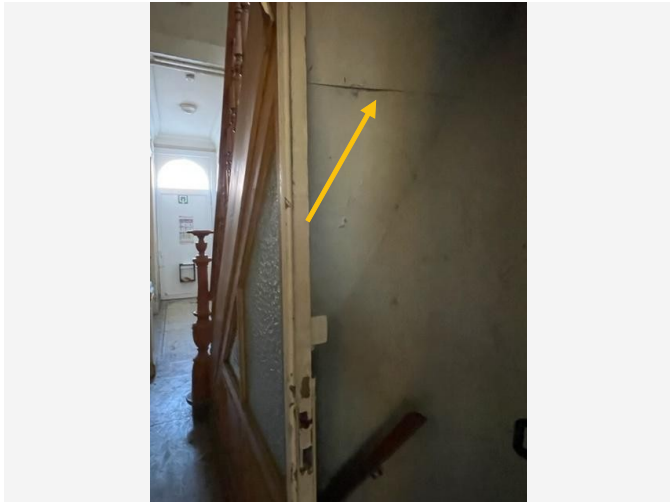
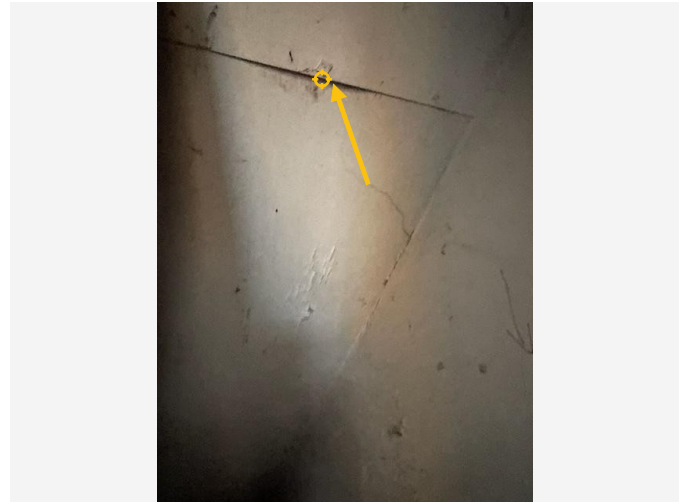
## Fiche 7: PLAAT. ONDER TRAP (kelder + tss verdiepingen)

Geen asbest

| # | Type | Referentie | Resultaat |
|---|---|---|---|
| 7.1 | Mengmonster | MM05 | Geen asbest |

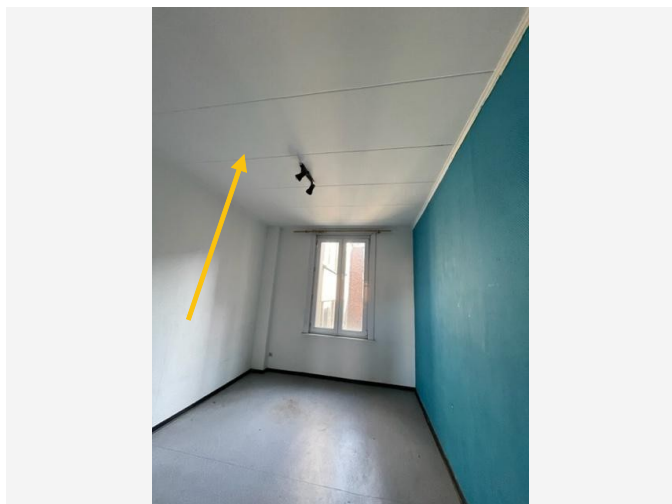
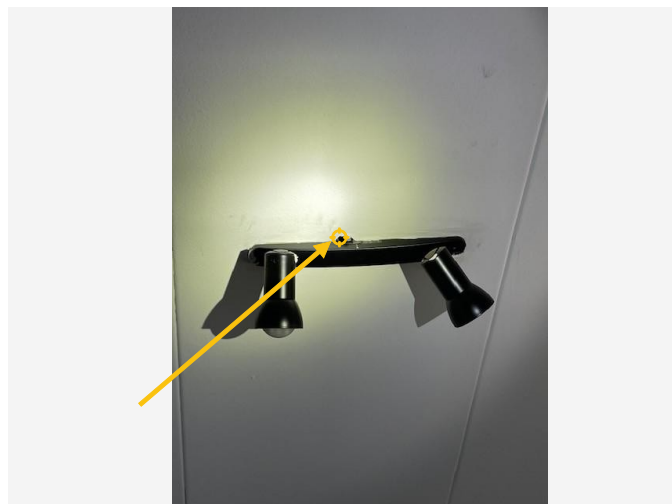
| Fiche 8: PLAATLMAT. PLAFOND (1ste VERD.)..... | 31 |

Geen asbest

| # | Type | Referentie | Resultaat |
|---|---|---|---|
| 8.1 | Puntmonster | MM04 | Geen asbest |

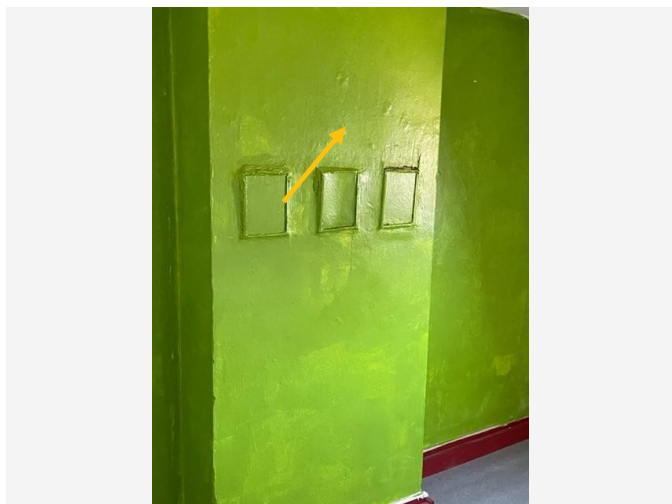
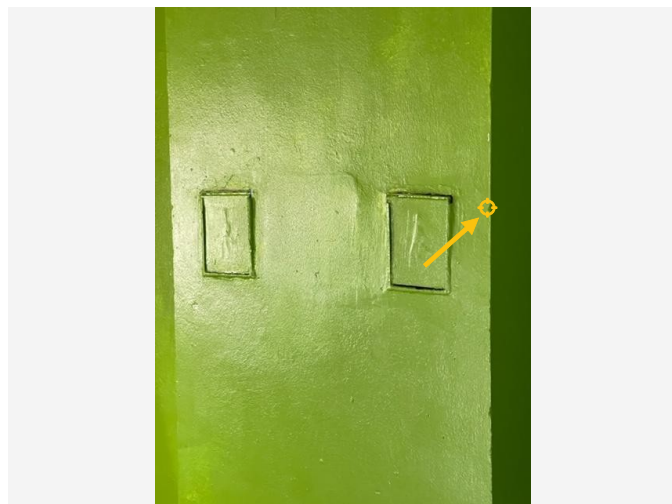
## Fiche 9: SCHOUWSCHACHTEN

Geen asbest

| # | Type | Referentie | Resultaat |
|---|---|---|---|
| 9.1 | Puntmonster | MM07 | Geen asbest |
