# Asbestinventarisatattest

de Robianostraat 65, 2150 Antwerpen  
Gemeenschappelijke delen

Attestnummer : 20250911-000344.000

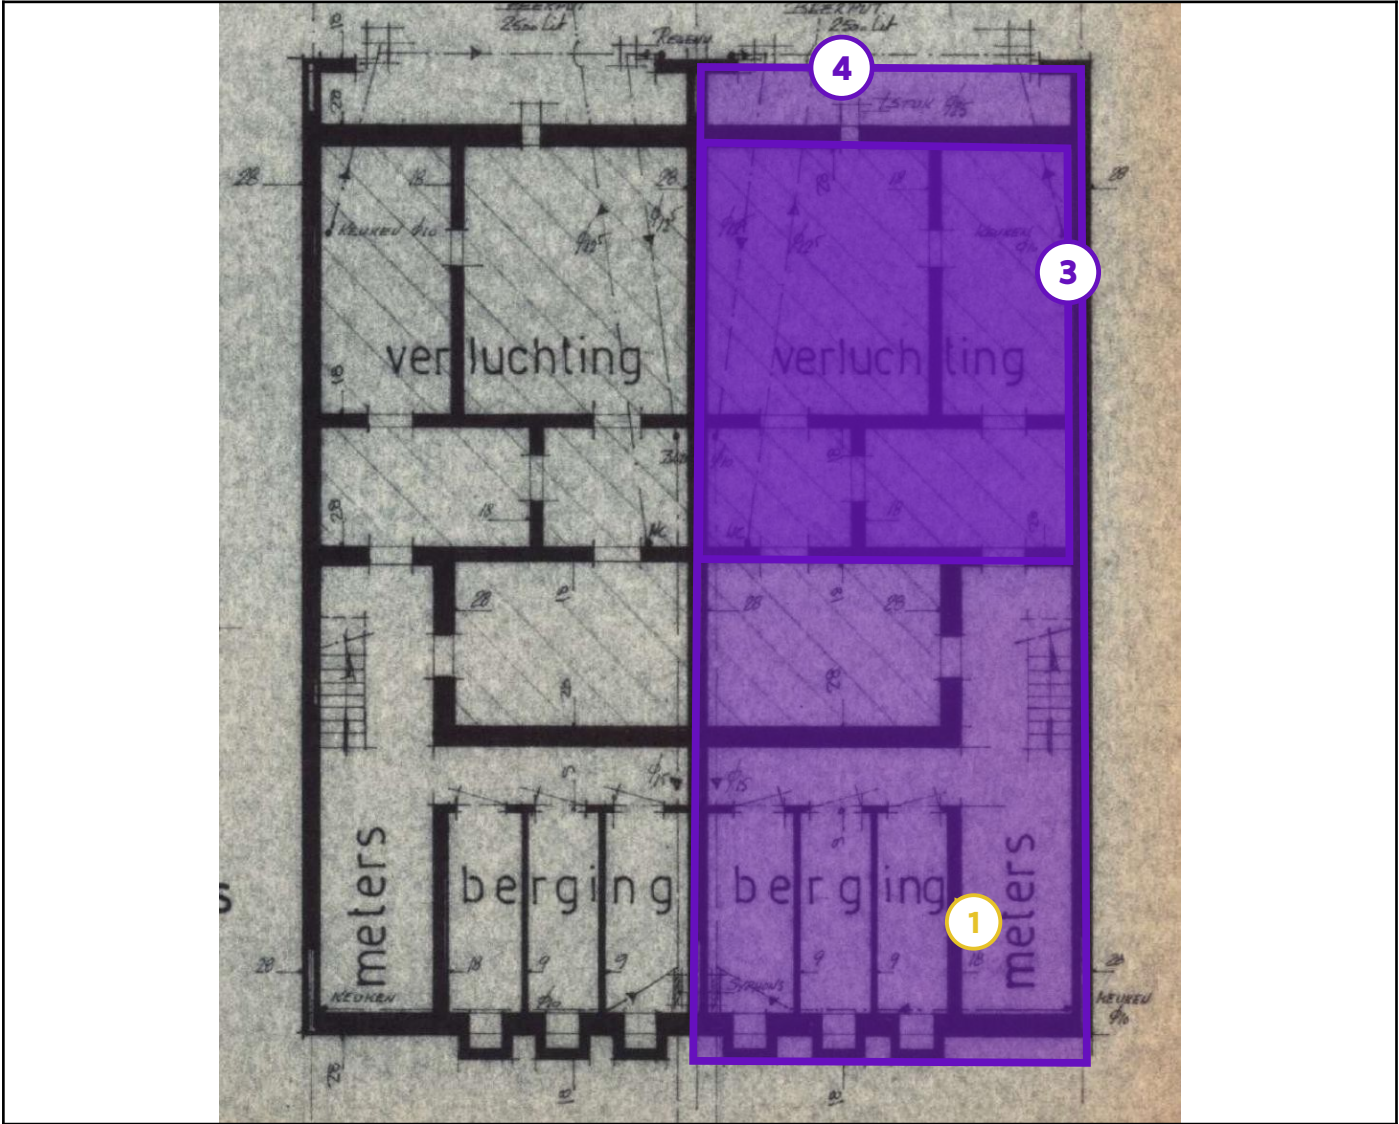
# Plan 1.2: Kelder

| Beschrijving | Type | Actie |
|---|---|---|
| 1. Bakeliet tellerkast | Asbestmateriaal | Zorgvuldig beheren |
| 3. Kruipkelder - niet inspecteerbaar | Beperking | - |
| 4. Rioleringsbuizen | Advies | - |

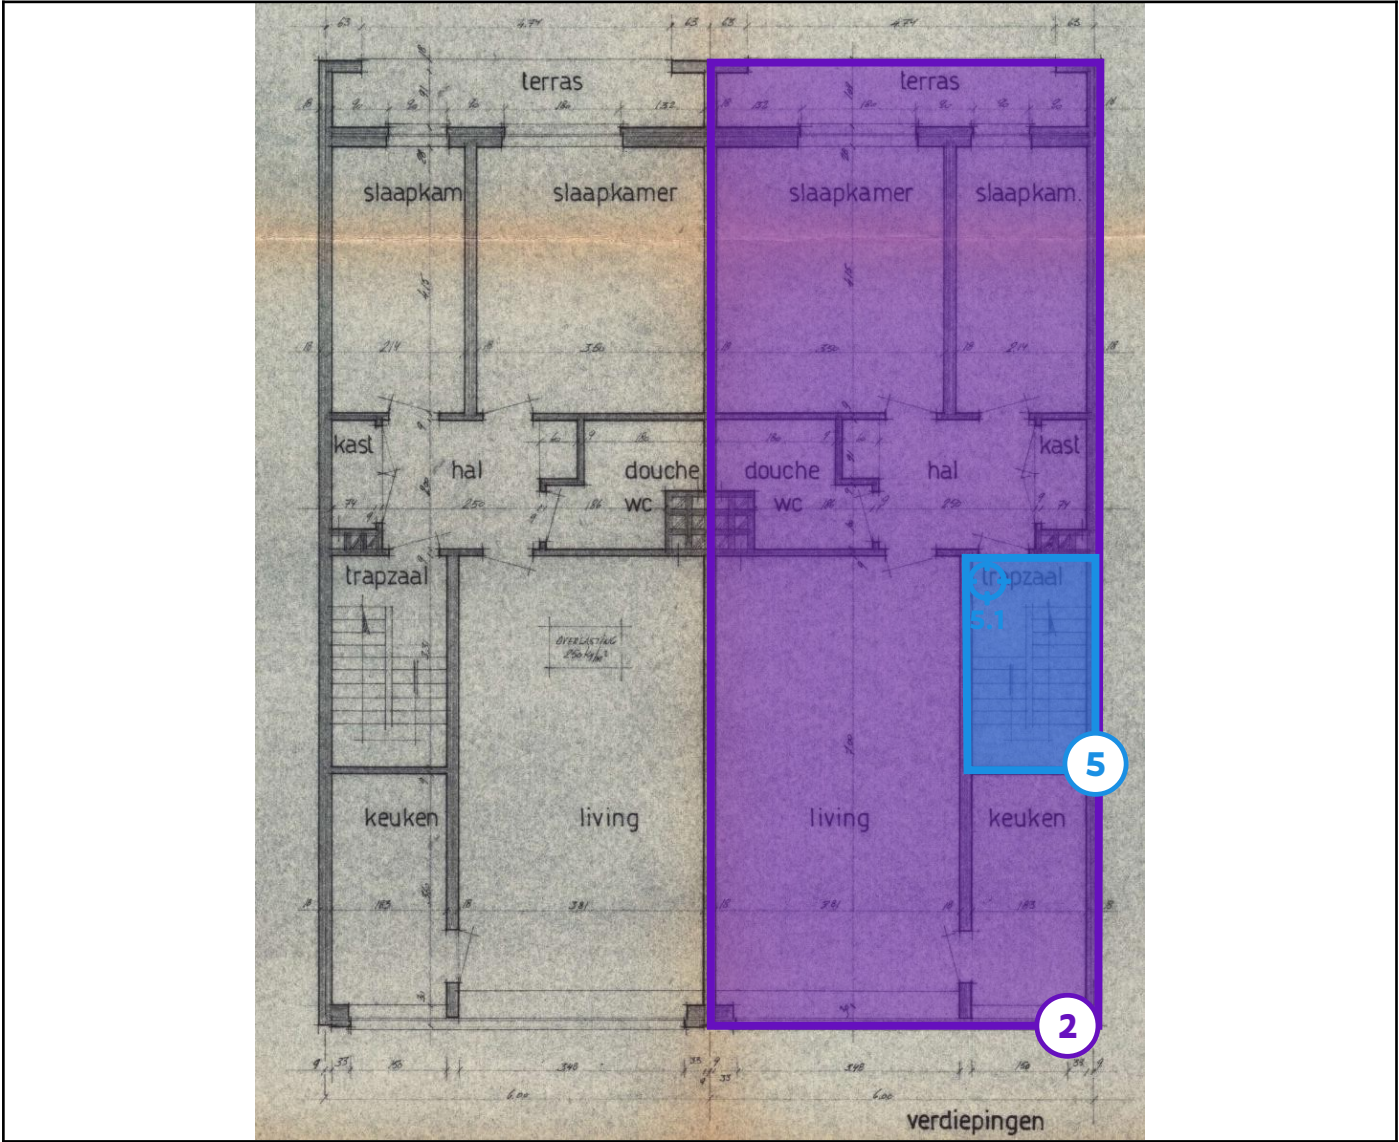
# Plan 1.4: 2e verdiep

| Beschrijving | Type | Actie |
|---|---|---|
| 2. Plat dak niet inspecteerbaar | Beperking | - |
| 5. Pleister / Wanden - Plafond | Geen asbest | - |

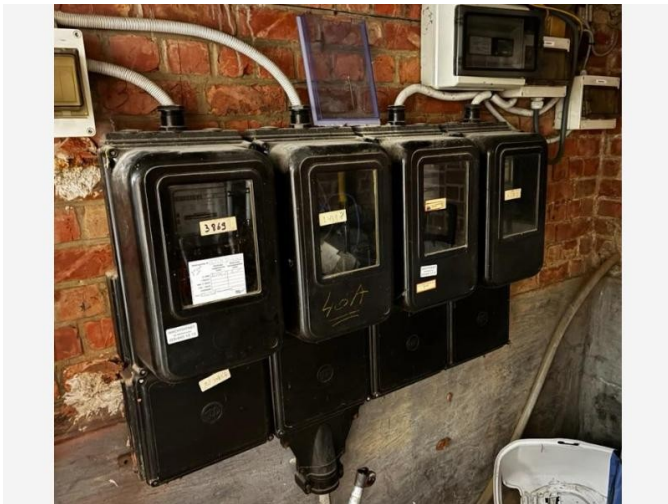
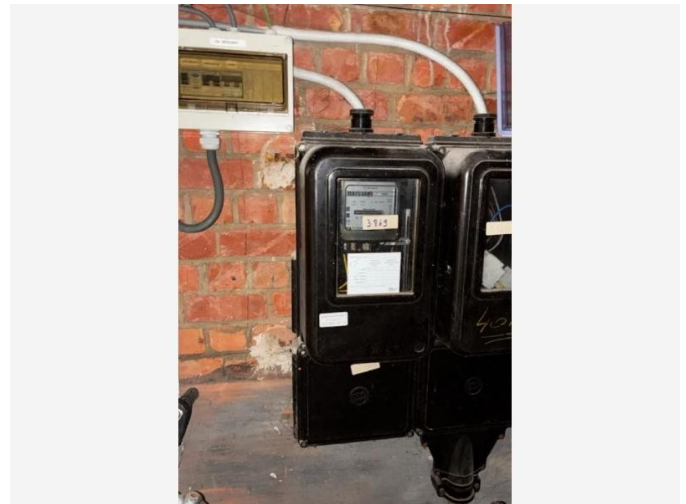
Het asbestmateriaal valt onder de mijlpaal van 2040.

| Eindbeoordeling materiaalrisico | Laag materiaalrisico en/of verlaagde kans op vezelvrijgave |

| Asbestsoort (vezeltype) | Crocidoliet aanwezig |
| Toestand van het materiaal | Onbeschadigd, niet verweerd |

| Beschrijving | Bakeliet tellerkast |
| Opmerking | Deze oppervlakte werd niet gemeten, maar geschat op basis van een benadering van de aanwezige tellerkast. Deze schatting mag niet worden gebruikt als maatstaf voor heffingen. Als deskundigen hebben wij vastgesteld dat het materiaal daadwerkelijk bakeliet betreft en geen harde pvc. Bakeliet wordt door ons beschouwd als een asbestverdachte toepassing, aangezien het in veel gevallen asbesthoudend is. We hebben geen staalname uitgevoerd om de functionaliteit van de tellerkast niet in gevaar te brengen. Daarnaast is staalname verboden, aangezien de tellerkast eigendom is van de nutsvoorzieningsmaatschappij. |

- Zorg voor een veilig beheer. Vermijd het beschadigen van het asbestmateriaal. Controleer de toestand jaarlijks op wijzigingen.
- Voer bijkomende staalname(s) uit.

- Eenvoudige handelingen: mag via doe-het-zelf of door werknemer(s) met opleidingsattest eenvoudige handelingen  
Deze toepassing mag volgens de huidige wetgeving worden verwijderd via eenvoudige handelingen. Aangezien deze toepassing echter eigendom is van de nutsvoorzieningsmaatschappij, mag deze uitsluitend worden verwijderd door hen of door een door hen aangestelde onderaannemer die beschikt over de nodige attesten en opleidingen. Daarom wordt hier verwezen naar de methode van een erkende verwijderaar, maar in feite dient dit via de nutsvoorzieningsmaatschappij te verlopen.

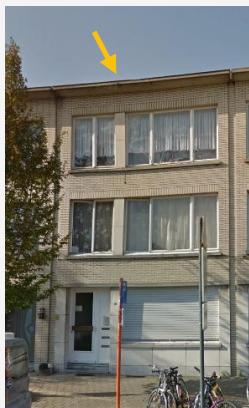
Situeringsfoto

**Reden:** Het te onderzoeken materiaal situeert zich hoger dan 3,50 m te rekenen vanaf een veilige ondergrond

**Uitleg van de asbestdeskundige:** De te inspecteren dakzone bevond zich op een hoogte van meer dan 3,5 meter en was op het moment van het plaatsbezoek niet toegankelijk met de ter beschikking zijnde middelen. Aangezien er geen hoogtewerker of andere geschikte toegangsvoorziening aanwezig was, kon er geen veilige en verantwoorde inspectie van het dak uitgevoerd worden. Bijgevolg kon er op deze locatie geen visuele controle plaatsvinden op de mogelijke aanwezigheid van asbestverdachte materialen, zoals dakbedekking, onderdak of doorvoeren. Deze locatie wordt binnen dit attest dan ook als 'niet inspecteerbaar' aangeduid, overeenkomstig de richtlijnen voor niet-destructieve asbestinventarisatie. Indien er in de toekomst dakwerken, renovaties of sloopactiviteiten gepland worden waarbij dit dakgedeelte wordt blootgelegd of verwijderd, adviseren wij om voorafgaand een bijkomende inspectie te laten uitvoeren door een erkende asbestdeskundige inventarisatie (ADI). Op die manier kan alsnog een volledige beoordeling gebeuren van de aanwezige materialen, zodat eventuele asbesttoepassingen tijdig kunnen worden opgespoord en correct behandeld volgens de geldende regelgeving.

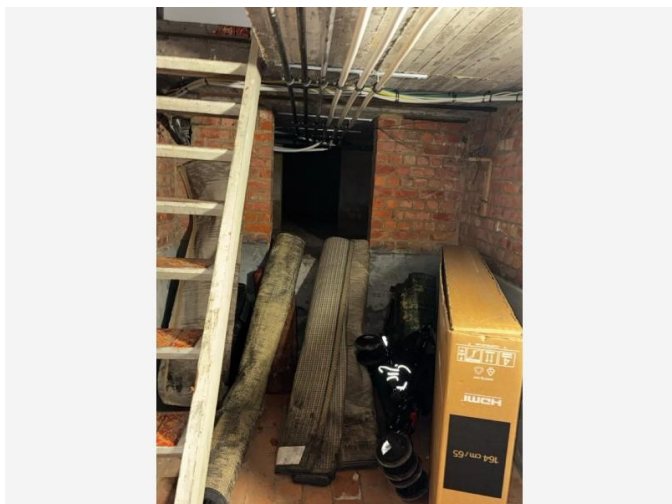
Situeringsfoto

**Reden:** Het onderzoek kan niet uitgevoerd worden binnen de bepalingen van de Welzijnswet

**Uitleg van de asbestdeskundige:** De kruipruimte onder het gebouw is onvoldoende toegankelijk en te laag om veilig zonder gespecialiseerde begeleiding betreden te worden. Hierdoor is het voor ons niet mogelijk geweest om een volledige visuele inspectie uit te voeren binnen deze ruimte. Vanwege deze beperkte toegankelijkheid en het ontbreken van de vereiste veiligheidsmaatregelen conform de bepalingen van de welzijnswet, kan de aanwezigheid van asbesthoudende materialen in de kruipruimte niet worden uitgesloten noch bevestigd. Wij raden dan ook aan om bij eventuele toekomstige werkzaamheden in deze ruimte, zoals inspectie, onderhoud of renovatie, een erkende asbestdeskundige en een professionele technische begeleider in te schakelen om de veiligheid te waarborgen en een correcte beoordeling te kunnen maken van de mogelijke aanwezigheid van asbesthoudende materialen.

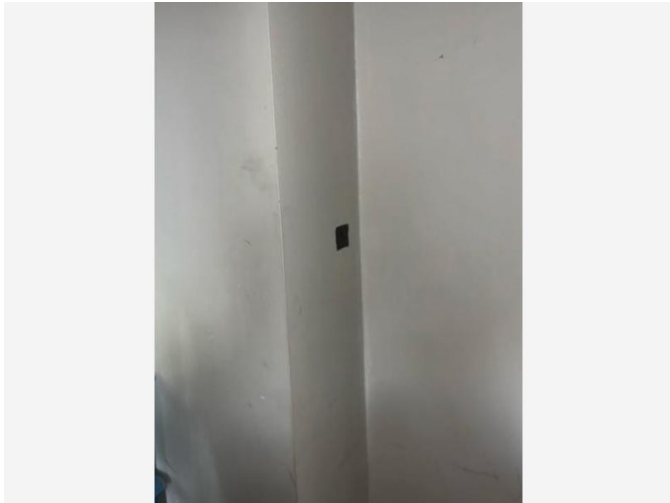
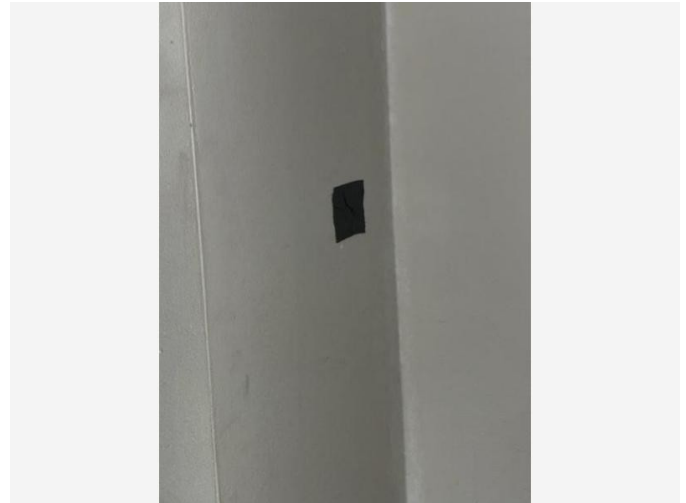
Geen asbest

| # | Type | Referentie | Resultaat |
|---|---|---|---|
| 5.1 | Mengmonster | MM01 | Geen asbest |

| Opmerking | <p>Pleister daterend voor 2001 (of waarvan het jaartal van plaatsing niet kan aangetoond worden) is asbestverdacht, en dient cf het inspectieprotocol bemonsterd te worden, teneinde de aanwezigheid van asbestvezels te kunnen uitsluiten. De hoeveelheid pleisterwerk werd niet concreet berekend aangezien er geen asbest werd aangetroffen in de monsteranalyse, doch het opgenomen totaalvolume is een inschatting. Monstername werd uitgevoerd op verschillende locaties.</p> <p>De conclusie dat het pleisterwerk asbestveilig is, is gebaseerd op een beperkt aantal monsterstalen, welke door een erkend asbestlabo werden geanalyseerd. Dit geeft slechts een indicatie van de algemene toestand. Bij sloopwerken, of grondige renovatiewerken is het aan te raden om bijkomende stalen te nemen van de betreffende plaatsen waar het pleisterwerk zal verwijderd worden.</p> |

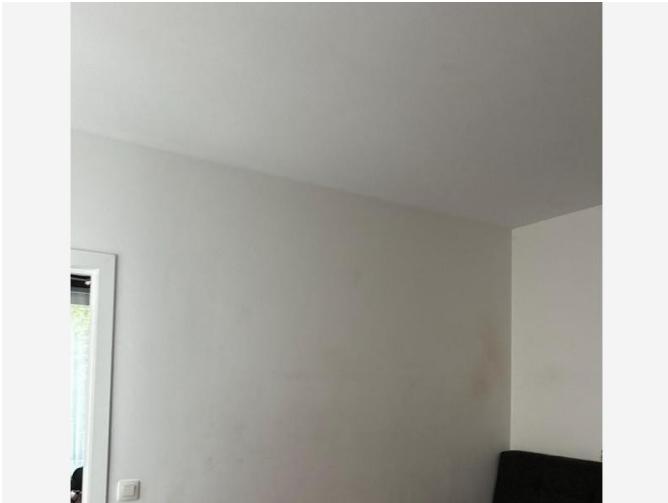
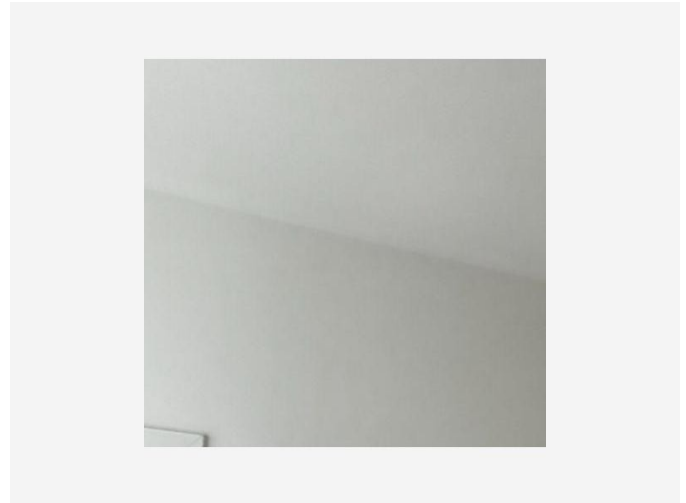
## Fiche 4: Pleister / Wanden - Plafond

Geen asbest
