Asbestinventarisatetest

Van Gistelstraat 39, 2040 Antwerpen

Attestnummer : 20250703-000271.000

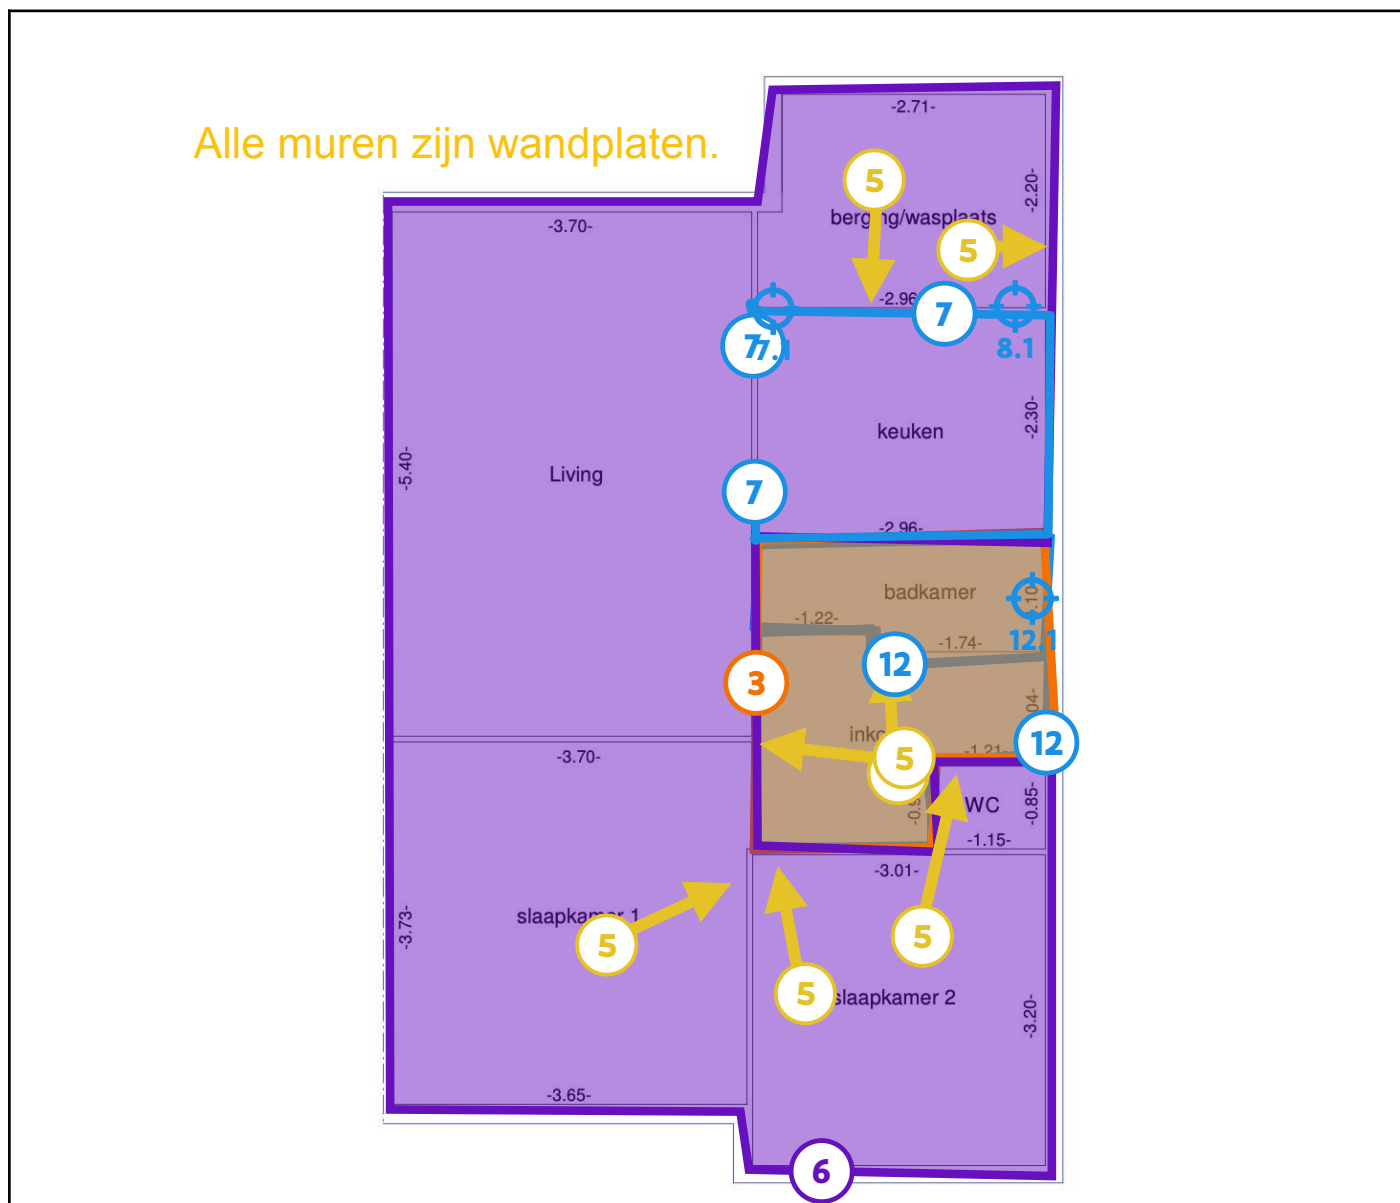
Plan 1.1: Plattegrond

Beschrijving	Type	Actie
3. Zwarte tegellijm	Asbestmateriaal	Verwijderen
5. Bakeliet toepassingen	Asbestmateriaal	Zorgvuldig beheren
6. Tegels onder andere vloerbedekking?	Advies	-
7. Voorzetwand keuken	Geen asbest	-
7.1 Code: GIS39-WAND-KEUKEN	Puntmonster	-

8. Binnen wand platen	Geen asbest	-
8.1 Code: GIS39-WANDPLAAT	Puntmonster	-
12. Tegels	Geen asbest	-
12.1 Code: GIS39-TEGEL	Puntmonster	-

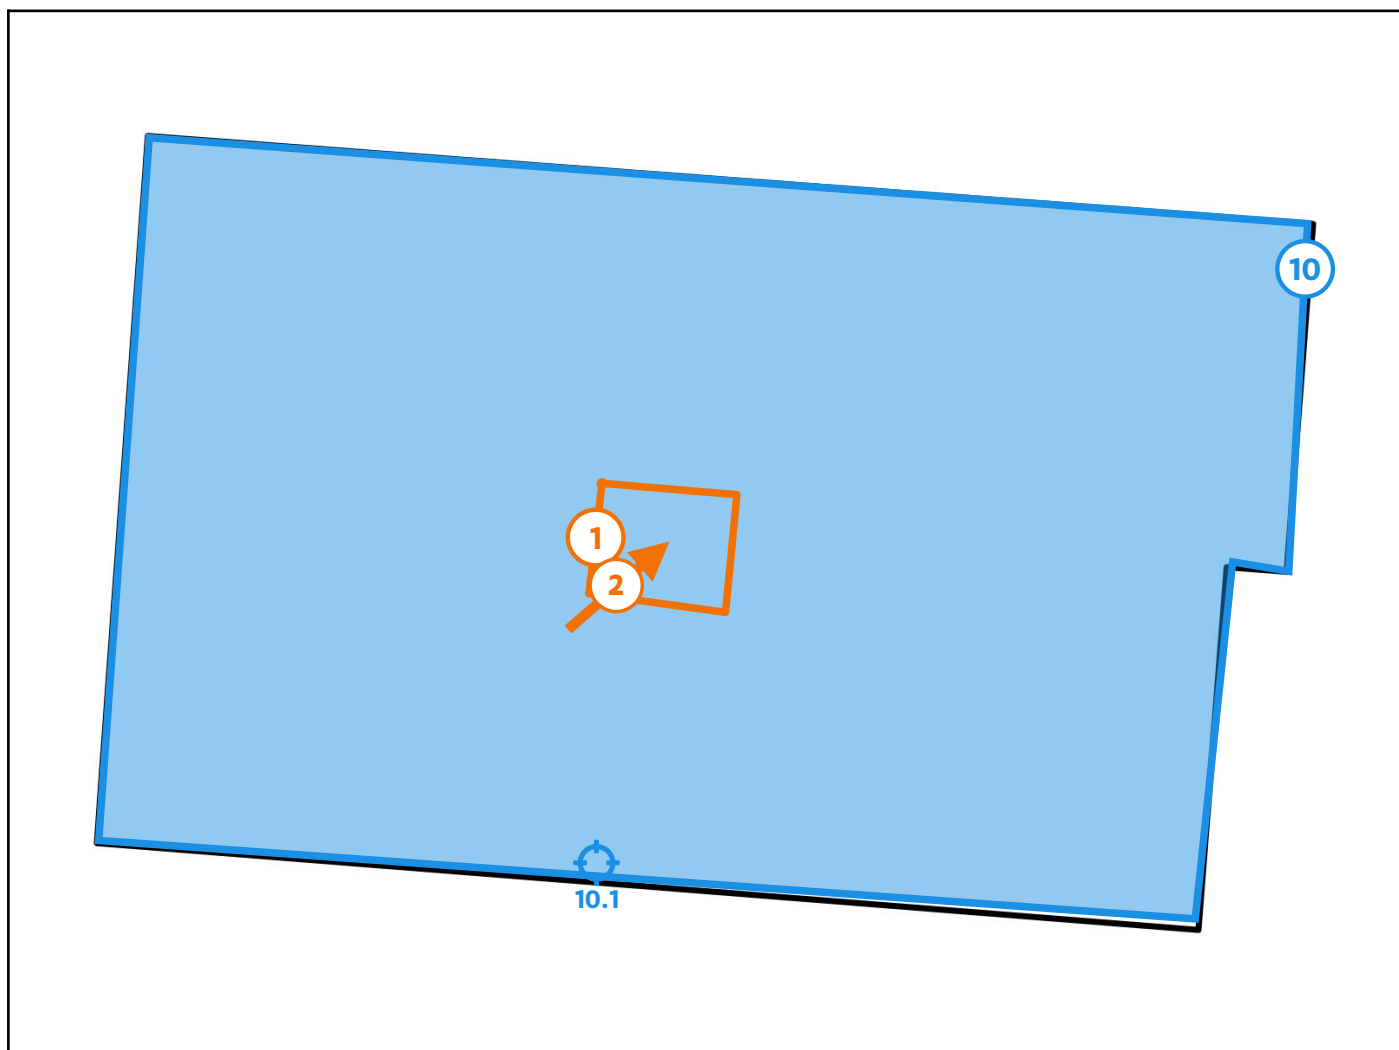
Plan 1.2: Dakplan

Beschrijving	Type	Actie
1. Leien schoorsteen	Asbestmateriaal	Verwijderen
2. Asbest cement schoorsteen	Asbestmateriaal	Verwijderen
10. Roofing plat dak	Geen asbest	-
10.1 Code: GIS39-ROOFING	Puntmonster	-

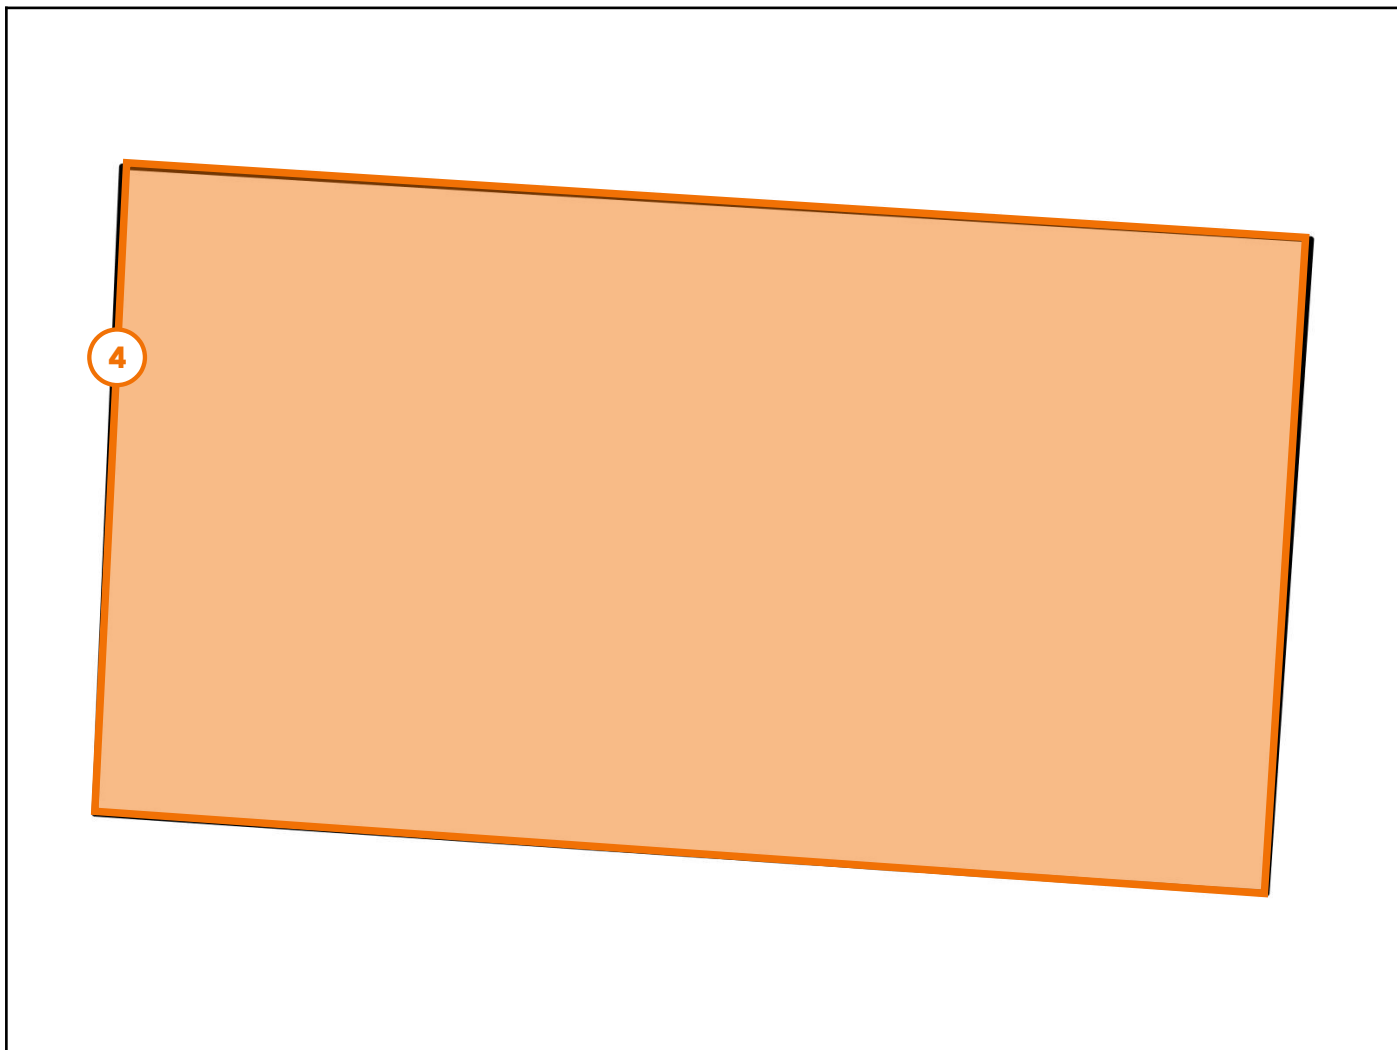
Plan 2.1: Plan

Beschrijving	Type	Actie
4. Asbest golfplaten	Asbestmateriaal	Verwijderen

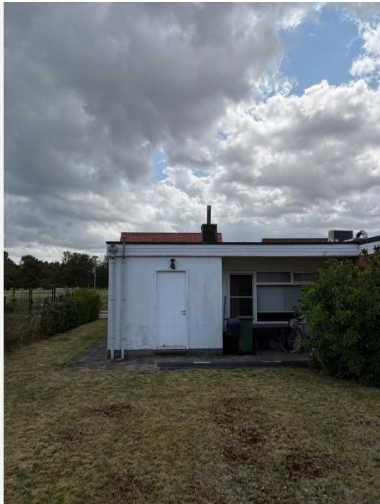
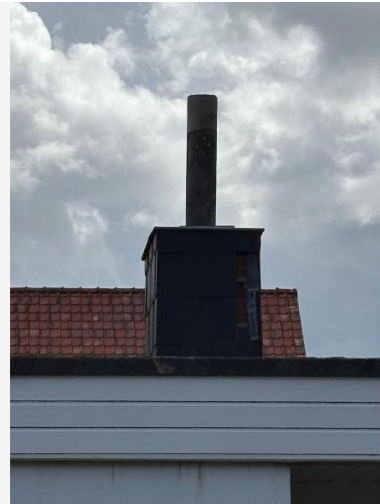
Het asbestmateriaal valt onder de mijlpaal van 2034.

Eindbeoordeling materiaalrisico	Laag materiaalrisico en/of verlaagde kans op vezelvrijgave
---------------------------------	--

Gebondenheid	Categorie 1: hechtgebonden in oorsprong
Asbestsoort (vezeltype)	Crocidoliet aanwezig
Asbestconcentratie	Laag (< 50%)
Afschermingsgraad van het gehele materiaal	Geheel of deels vrij aan de buitenlucht
Toestand van het materiaal	Licht beschadigd, licht verweerd. Intact calciumsilicaatmateriaal of categorie III 'gebondenheid'

Beschrijving	Leien schoorsteen
Omgeving	Buiten
Primaire drager	Wand buitenschil
Asbestmateriaal	Dak- en gevelbekleding - Lei, shingle
Bindmiddel van asbestmateriaal	Cement
Gebondenheid op basis van bindmiddel	Hecht
Hoeveelheid (oppervlakte - aantal)	<ul style="list-style-type: none">• 5,00 m² - 1 stuk
Totale oppervlakte	5,00 m ²
Eenvoudig bereikbaar	Ja
Bevestigingswijze	<ul style="list-style-type: none">• Verlijmd, ingegoten, versmeerd
Identificatiemethode	Vaststelling zonder monsternamen
Destructieve handeling voor identificatie	Nee

- Verwijder dit asbestmateriaal zo snel mogelijk. Volg de toestand goed op.

- Eenvoudige handelingen: mag via doe-het-zelf of door werknemer(s) met opleidingsattest eenvoudige handelingen
Hechtgebonden toepassing

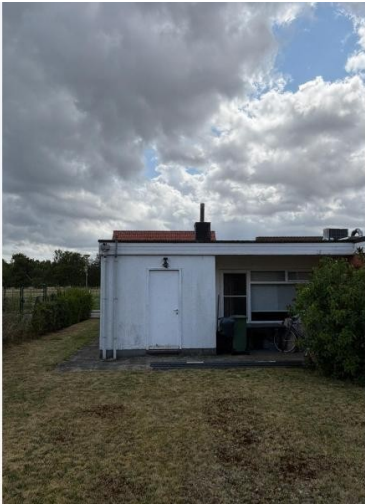
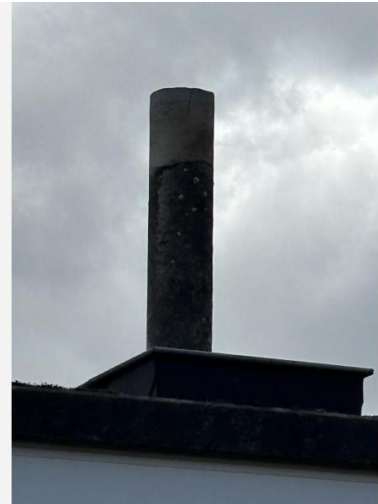
Het asbestmateriaal valt onder de mijlpaal van 2034.

Eindbeoordeling materiaalrisico	Laag materiaalrisico en/of verlaagde kans op vezelvrijgave
---------------------------------	--

Gebondenheid	Categorie 1: hechtgebonden in oorsprong
Asbestsoort (vezeltype)	Crocidoliet aanwezig
Asbestconcentratie	Laag (< 50%)
Afschermingsgraad van het gehele materiaal	Geheel of deels vrij aan de buitenlucht
Toestand van het materiaal	Licht beschadigd, licht verweerd. Intact calciumsilicaatmateriaal of categorie III 'gebondenheid'

Beschrijving	Asbest cement schoorsteen
Omgeving	Buiten
Primaire drager	HVAC infrastructuur en uitrusting
Asbestmateriaal	Rookgaskanaal
Bindmiddel van asbestmateriaal	Cement
Gebondenheid op basis van bindmiddel	Hecht
Hoeveelheid (lengte - omtrek - dikte - aantal)	<ul style="list-style-type: none">• 2,00 m - 50,00 cm - 0,99 cm - 1 stuk
Totaal volume	0,01 m ³
Eenvoudig bereikbaar	Ja
Bevestigingswijze	<ul style="list-style-type: none">• Geklemd
Identificatiemethode	Vaststelling zonder monstername
Destructieve handeling voor identificatie	Nee

- Verwijder dit asbestmateriaal zo snel mogelijk. Volg de toestand goed op.

- Eenvoudige handelingen: mag via doe-het-zelf of door werknemer(s) met opleidingsattest eenvoudige handelingen
Hechtgebonden toepassing

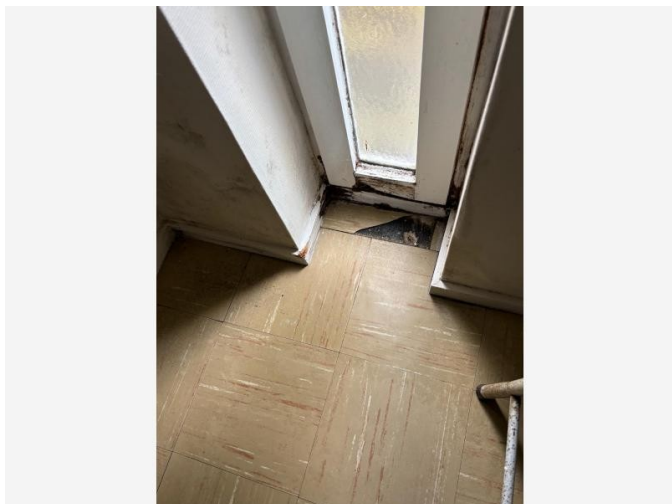
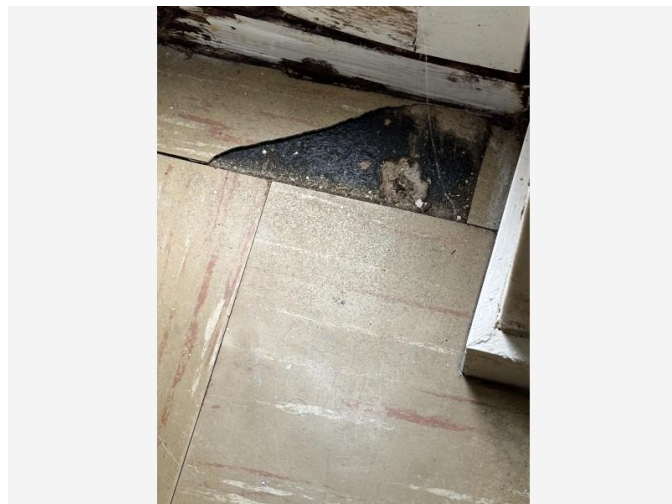
Het asbestmateriaal valt onder de mijlpaal van 2040.

Eindbeoordeling materiaalrisico	Verhoogd materiaalrisico en/of verhoogde kans op vezelvrijgave
---------------------------------	--

Gebondenheid	Categorie 1: hechtgebonden in oorsprong
Asbestsoort (vezeltype)	Crocidoliet aanwezig
Asbestconcentratie	Laag (< 50%)
Afschermingsgraad van het gehele materiaal	Geheel of deels (ook) vrij aan de binnenlucht
Toestand van het materiaal	Licht beschadigd, licht verweerd. Intact calciumsilicaatmateriaal of categorie III 'gebondenheid'

Beschrijving	Zwarte tegellijm
Omgeving	Binnen
Primaire drager	Vloer
Asbestmateriaal	In-situ afwerkingslagen - Lijmlaag
Bindmiddel van asbestmateriaal	Lijm
Gebondenheid op basis van bindmiddel	Hecht
Hoeveelheid (oppervlakte - dikte - aantal)	<ul style="list-style-type: none">• 10,00 m² - 3,00 mm - 1 stuk
Totaal volume	0,03 m ³
Eenvoudig bereikbaar	Ja
Bevestigingswijze	<ul style="list-style-type: none">• Verlijmd, ingegoten, versmeerd
Identificatiemethode	Vaststelling zonder monstername Motivatie: Onderzoeksbepering verhinderde monstername
Destructieve handeling voor identificatie	Nee

- Verwijder dit asbestmateriaal zo snel mogelijk. Volg de toestand goed op.

- Hermetische zone (erkend asbestverwijderaars)
Hechtgebonden toepassing die enkel beschadigd kan worden om te verwijderen.

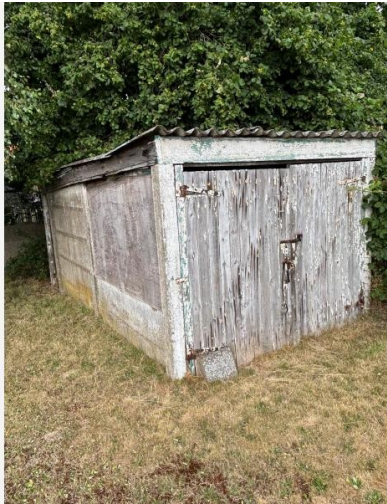
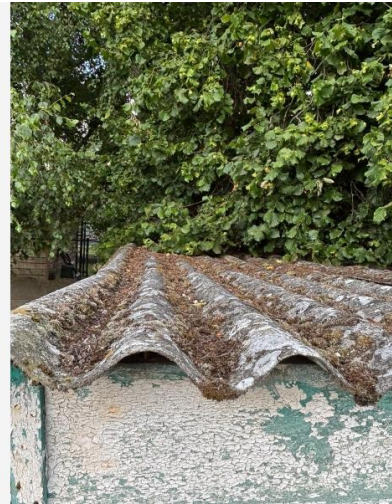
Het asbestmateriaal valt onder de mijlpaal van 2034.

Eindbeoordeling materiaalrisico	Laag materiaalrisico en/of verlaagde kans op vezelvrijgave
---------------------------------	--

Gebondenheid	Categorie 1: hechtgebonden in oorsprong
Asbestsoort (vezeltype)	Crocidoliet aanwezig
Asbestconcentratie	Laag (< 50%)
Afschermingsgraad van het gehele materiaal	Geheel of deels vrij aan de buitenlucht
Toestand van het materiaal	Licht beschadigd, licht verweerd. Intact calciumsilicaatmateriaal of categorie III 'gebondenheid'

Beschrijving	Asbest golfplaten
Omgeving	Buiten
Primaire drager	Plat dak
Asbestmateriaal	Dak- en gevelbekleding - Golfplaat
Bindmiddel van asbestmateriaal	Cement
Gebondenheid op basis van bindmiddel	Hecht
Hoeveelheid (oppervlakte - aantal)	• 12,00 m ² - 1 stuk
Totale oppervlakte	12,00 m ²
Eenvoudig bereikbaar	Ja
Bevestigingswijze	• Geschroefd
Identificatiemethode	Vaststelling zonder monsternamen
Destructieve handeling voor identificatie	Nee

- Verwijder dit asbestmateriaal zo snel mogelijk. Volg de toestand goed op.

- Eenvoudige handelingen: mag via doe-het-zelf of door werknemer(s) met opleidingsattest eenvoudige handelingen
Hechtgebonden toepassing

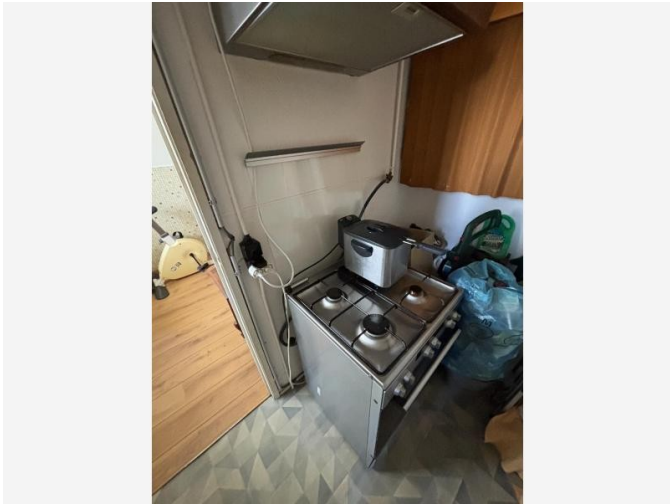
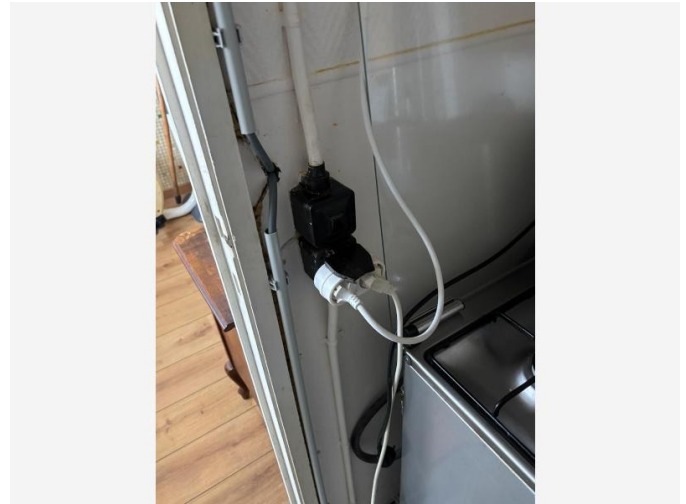
Het asbestmateriaal valt onder de mijlpaal van 2040.

Eindbeoordeling materiaalrisico	Laag materiaalrisico en/of verlaagde kans op vezelvrijgave
---------------------------------	--

Gebondenheid	Categorie 1: hechtgebonden in oorsprong
Asbestsoort (vezeltype)	Crocidoliet aanwezig
Asbestconcentratie	Laag (< 50%)
Afschermingsgraad van het gehele materiaal	Geheel of deels (ook) vrij aan de binnenlucht
Toestand van het materiaal	Onbeschadigd, niet verweerd

Beschrijving	Bakeliet toepassingen
Omgeving	Binnen
Primaire drager	Communicatie en elektrische infrastructuur en uitrusting
Asbestmateriaal	Plaat, paneel, tablet - Type Bakeliet
Bindmiddel van asbestmateriaal	Kunststof of -hars
Gebondenheid op basis van bindmiddel	Hecht
Hoeveelheid (oppervlakte - dikte - aantal)	• 1,00 m ² - 5,00 cm - 1 stuk
Totaal volume	0,05 m ³
Eenvoudig bereikbaar	Ja
Bevestigingswijze	• Geschroefd
Identificatiemethode	Vaststelling zonder monstername
Destructieve handeling voor identificatie	Nee

- Zorg voor een veilig beheer en verwijder dit asbestmateriaal wanneer het bij werken eenvoudig bereikbaar wordt. Controleer de toestand jaarlijks op wijzigingen.

- Eenvoudige handelingen: mag via doe-het-zelf of door werknemer(s) met opleidingsattest eenvoudige handelingen
Hechtgebonden toepassing

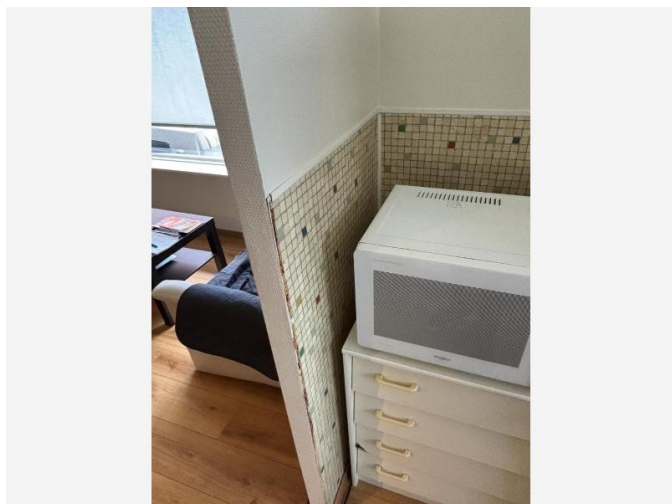
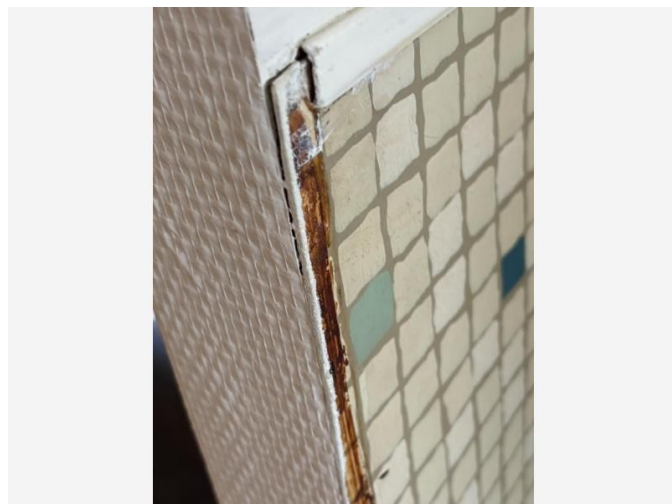
Fiche 7: Voorzetwand keuken

Geen asbest

#	Type	Referentie	Resultaat
7.1	Puntmonster	GIS39-WAND-KEUKEN	Geen asbest

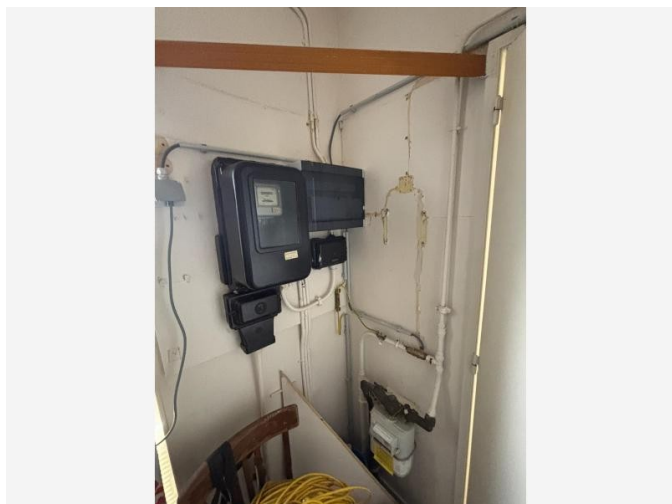
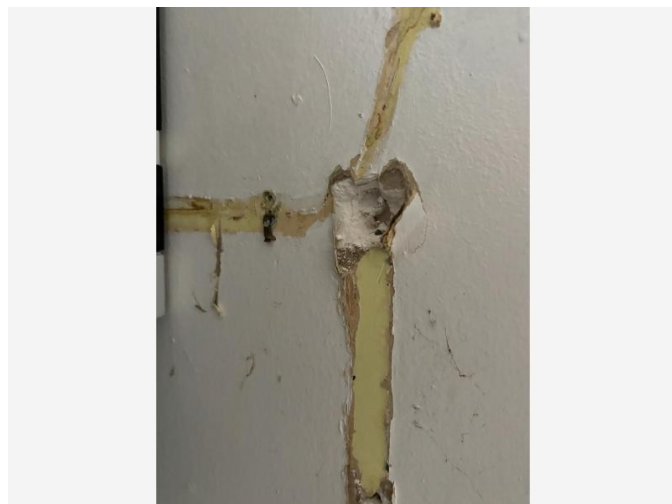
Fiche 8: Binnen wand platen

Geen asbest

#	Type	Referentie	Resultaat
8.1	Puntmonster	GIS39-WANDPLAAT	Geen asbest

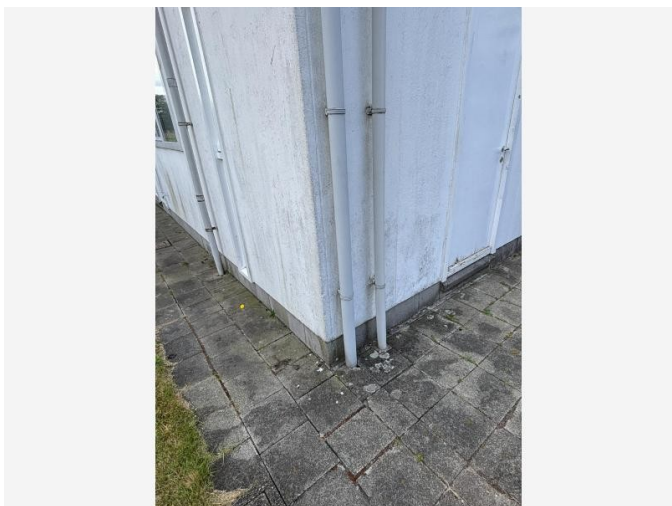
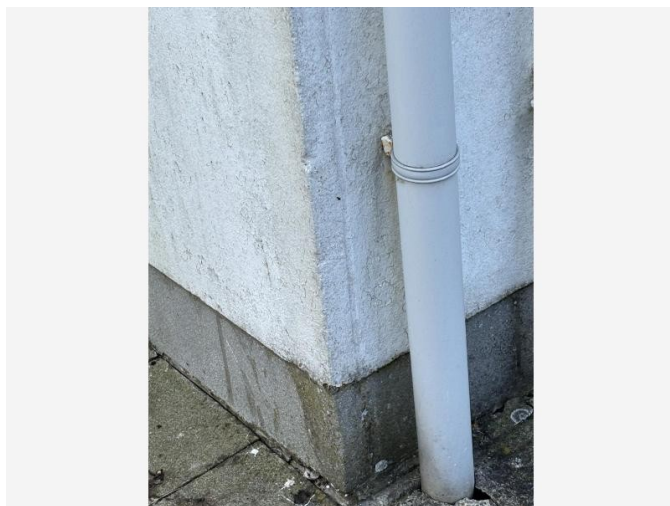
Fiche 9: Crepi buitengevel

Geen asbest

#	Type	Referentie	Resultaat
9.1	Puntmonster	GIS39-CREPI	Geen asbest

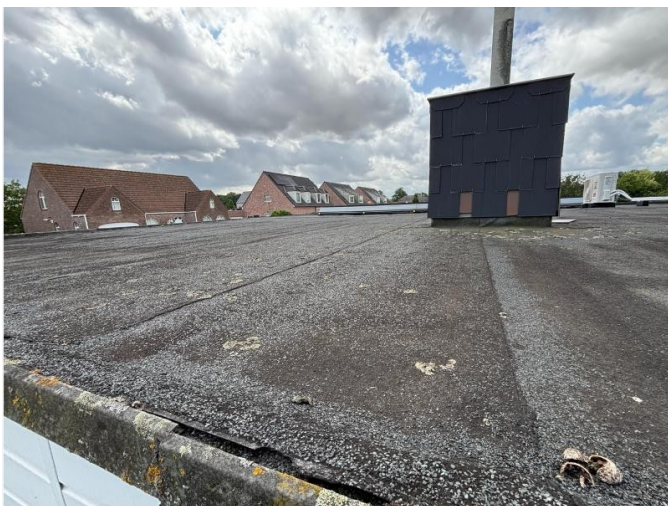
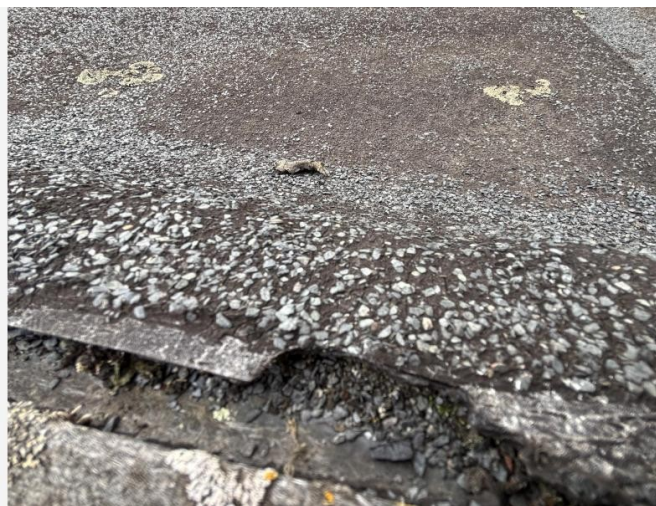
Fiche 10: Roofing plat dak

Geen asbest

#	Type	Referentie	Resultaat
10.1	Puntmonster	GIS39-ROOFING	Geen asbest

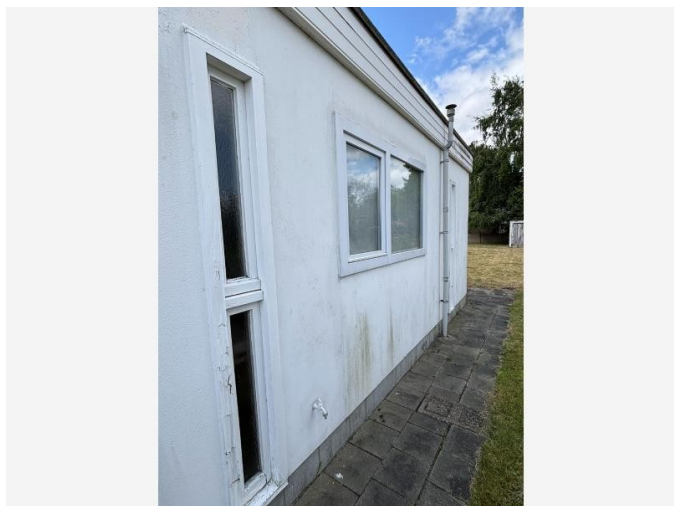
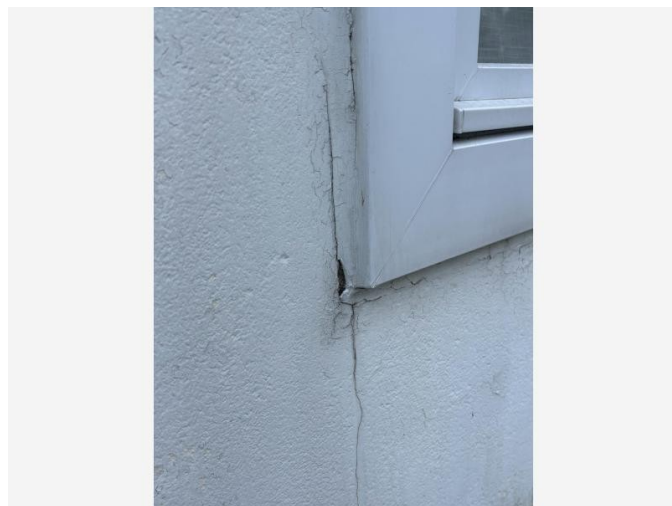
Fiche 11: Kit ramen en deuren

Geen asbest

#	Type	Referentie	Resultaat
11.1	Puntmonster	GIS39-KIT	Geen asbest

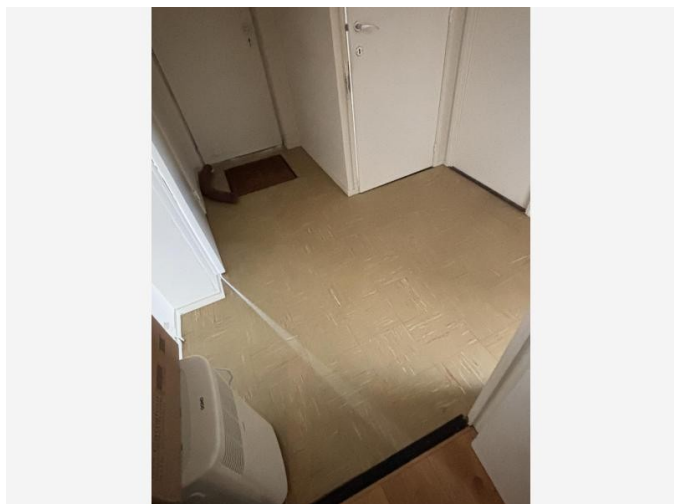
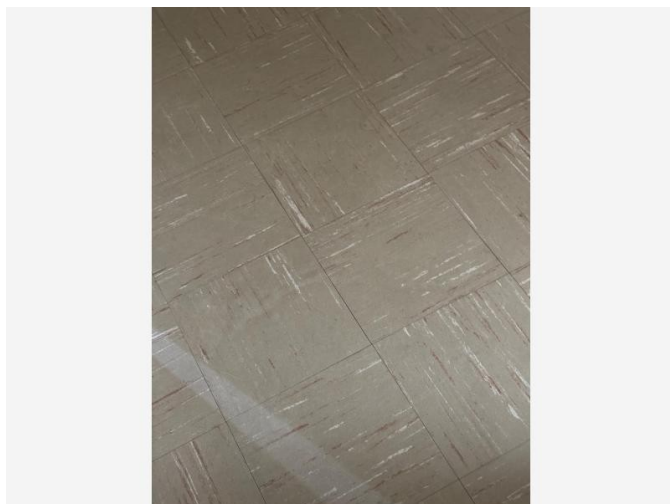
Geen asbest

#	Type	Referentie	Resultaat
12.1	Puntmonster	GIS39-TEGEL	Geen asbest
