Energieprestatiecertificaat

Lieven Bauwensstraat 5, 2660 Antwerpen

woning, gesloten bebouwing | oppervlakte: 358 m²

certificaatnummer: 20230920-0002993904-RES-1

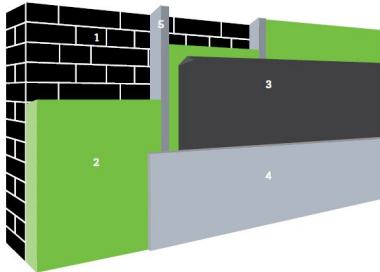
Muren aan de buitenkant isoleren

Dat kan door een extra buitenmuur met een geïsoleerde spouw op te trekken of door isolatiemateriaal aan te brengen met daarop een bepleistering of een nieuwe gevelbekleding.

1. Buitenmuur | 2. Isolatie | 3. Vochtscherm | 4. Afwerkingslaag | 5. Stijl- en regelwerk (optioneel)

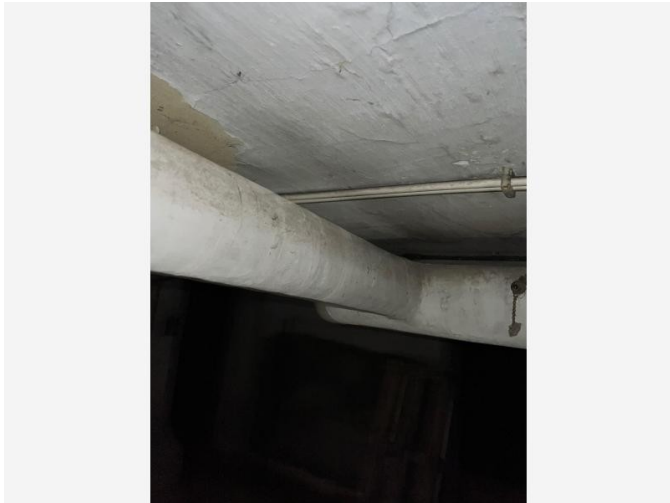
Beschrijving	Leidingisolatie
Omgeving	Binnen
Primaire drager	Sanitaire infrastructuur en uitrusting (toe- en afvoer)

Bindmiddel van materiaal	Gips - kalk
Gebondenheid op basis van bindmiddel	Niet-hechtgebonden
Hoeveelheid (lengte - omtrek - dikte - aantal)	<ul style="list-style-type: none"> • 0,01 m - 40,00 cm - 0,50 cm - 1 stuk
Totaal volume	< 0,001 m ³
Identificatiemethode	Vaststelling met monstername
Destructieve handeling voor identificatie	Nee
Opmerking	er werd bij de monsteranalyse geen asbest gedetecteerd met als gevolg dat de hoeveelheid niet werd bepaald

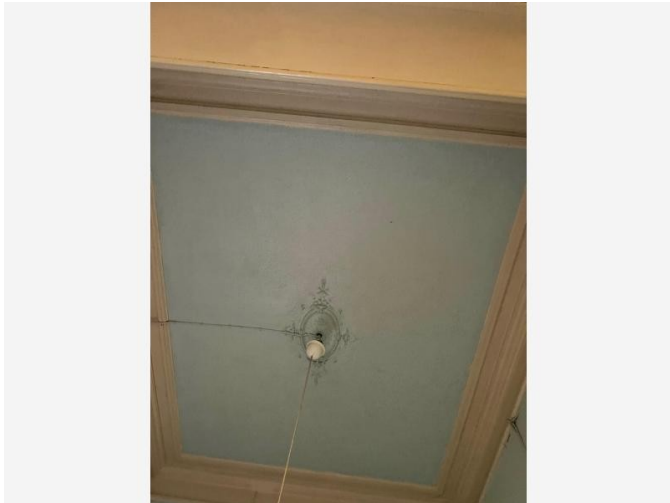
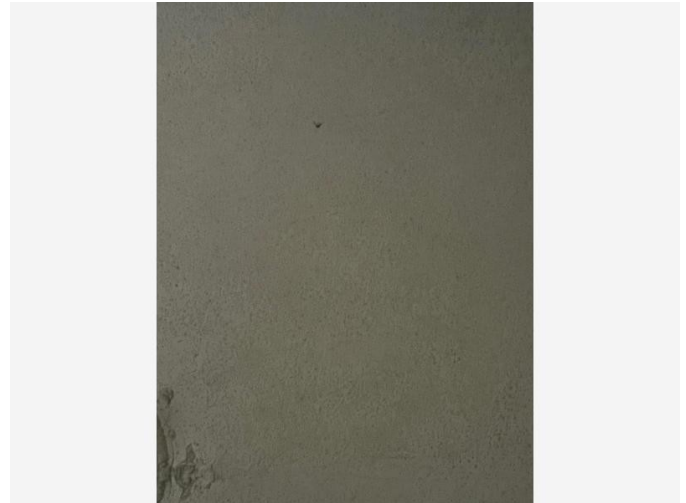
Beschrijving	Pleisterwerk plafond
Omgeving	Binnen
Primaire drager	Plafond

Bindmiddel van materiaal	Gips - kalk
Gebondenheid op basis van bindmiddel	Niet-hechtgebonden
Hoeveelheid (oppervlakte - dikte - aantal)	• 1,00 m ² - 0,50 cm - 1 stuk
Totaal volume	0,005 m ³
Identificatiemethode	Vaststelling met monstername
Destructieve handeling voor identificatie	Nee
Opmerking	er werd bij de monsteranalyse geen asbest gedetecteerd met als gevolg dat de hoeveelheid niet werd bepaald

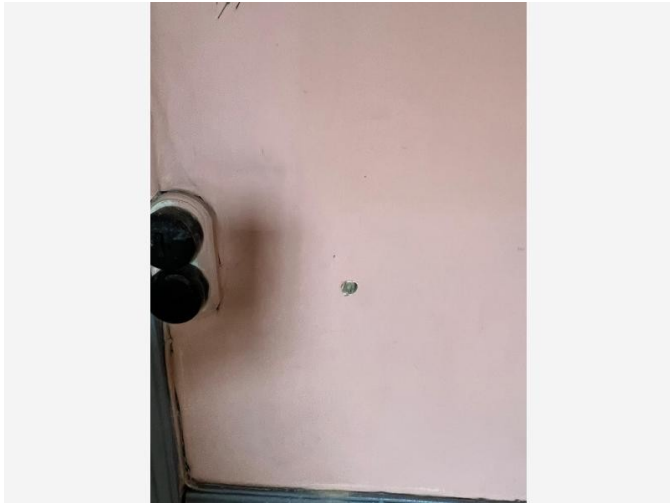
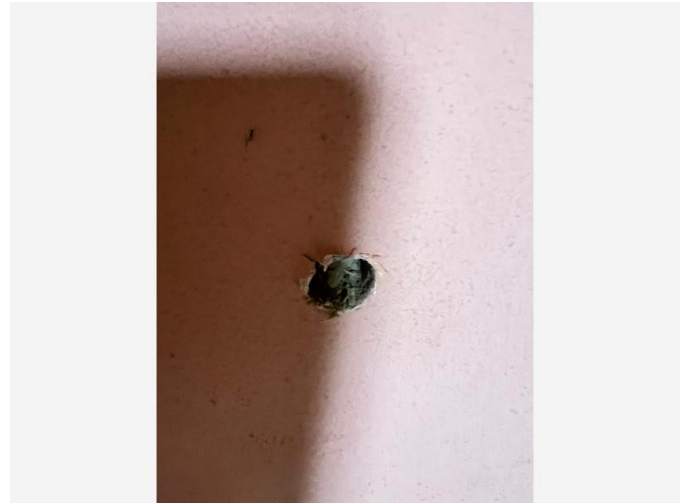
Beschrijving	Pleisterwerk muren
Omgeving	Binnen
Primaire drager	Binnenwand

Bindmiddel van materiaal	Gips - kalk
Gebondenheid op basis van bindmiddel	Niet-hechtgebonden
Hoeveelheid (oppervlakte - dikte - aantal)	• 1,00 m ² - 0,50 cm - 1 stuk
Totaal volume	0,005 m ³
Identificatiemethode	Vaststelling met monstername
Destructieve handeling voor identificatie	Nee
Opmerking	er werd bij de monsteranalyse geen asbest gedetecteerd met als gevolg dat de hoeveelheid niet werd bepaald
