Asbestinventarisatetest

Grote Markt 15, 2000 Antwerpen

Attestnummer : 20250703-000259.000

Zone 1: Hoofdgebouw

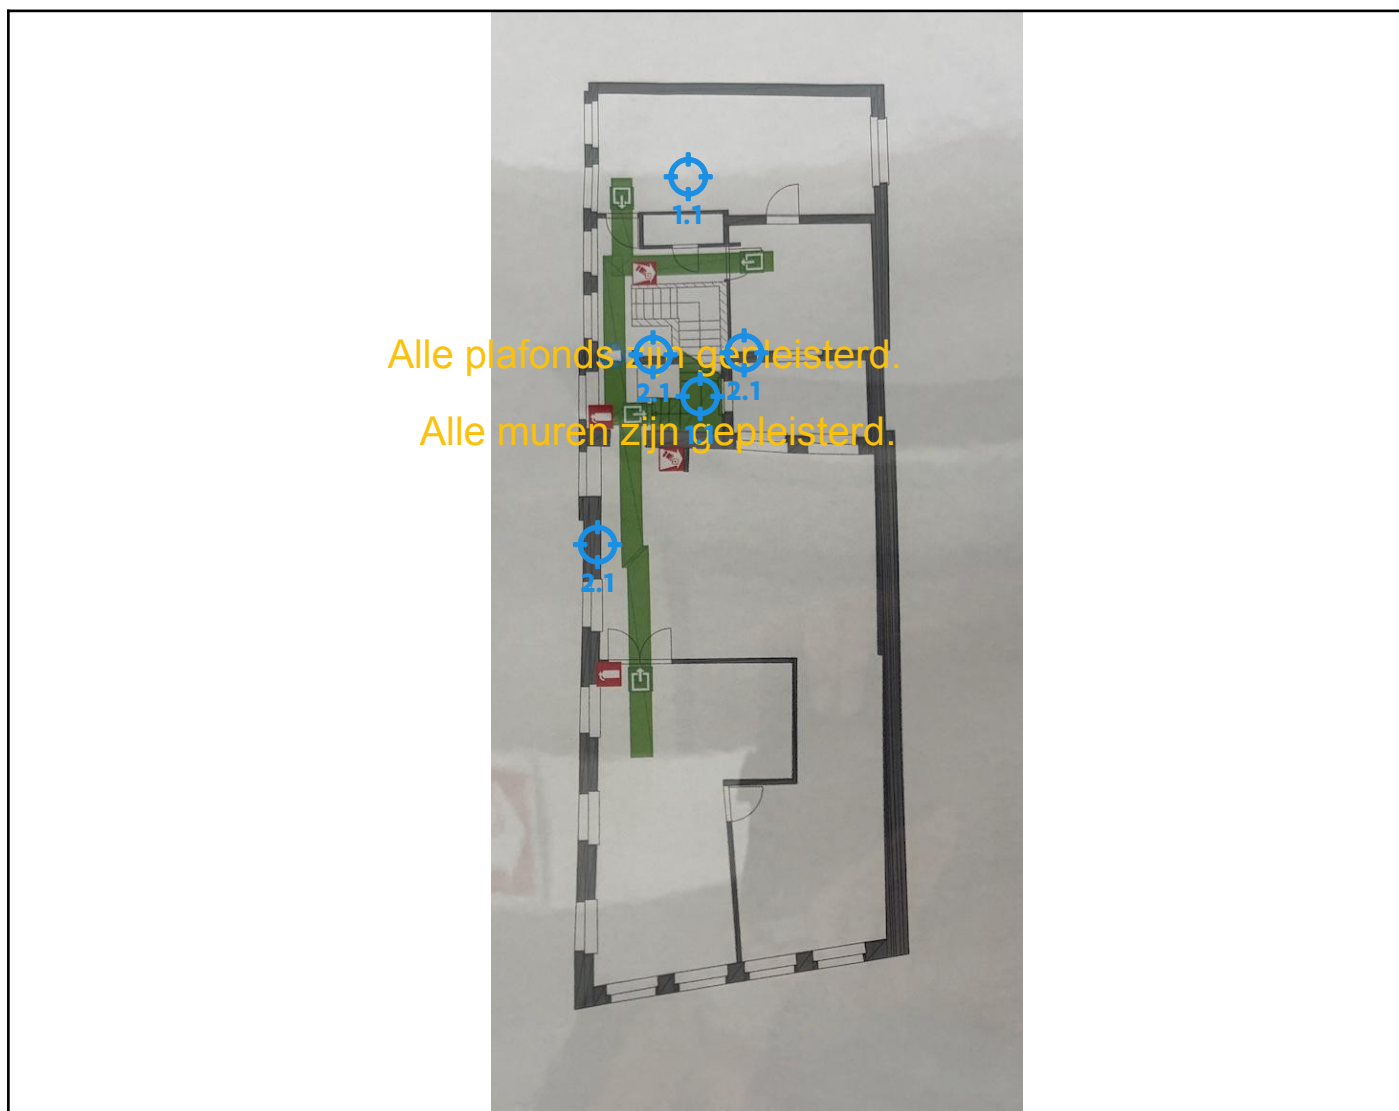
Plan 1.3: Niveau 1

Beschrijving	Type	Actie
1. Pleisterwerken - plafond	Geen asbest	-
1.1 Code: GRO-PL-PLAFOND	Mengmonster	-
2. Pleisterwerken - muur	Geen asbest	-
2.1 Code: GRO-PL-MUUR	Mengmonster	-

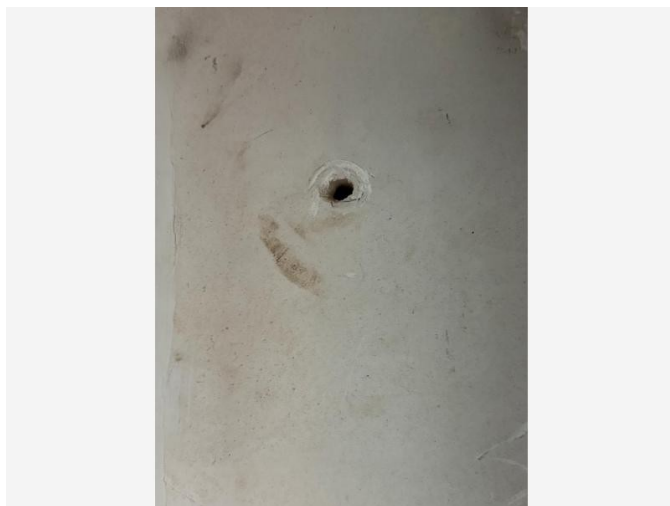
Overzichtsfoto

Detailfoto

Geen asbest

#	Type	Referentie	Resultaat
2.1	Mengmonster	GRO-PL-MUUR	Geen asbest

Beschrijving	Pleisterwerken - muur
Omgeving	Binnen
Primaire drager	Binnenwand
Bindmiddel van materiaal	Gips - kalk
Gebondenheid op basis van bindmiddel	Niet-hechtgebonden
Hoeveelheid (oppervlakte - dikte - aantal)	• 1.500,00 m ² - 1,00 cm - 1 stuk
Totaal volume	15,00 m ³
Identificatiemethode	Vaststelling met monstername
Destructieve handeling voor identificatie	Nee
