Asbestinventarisatetest

Wolstraat 27/1, 2000 Antwerpen

Attestnummer : 20260125-000042.000

Zone 1: Hoofdgebouw

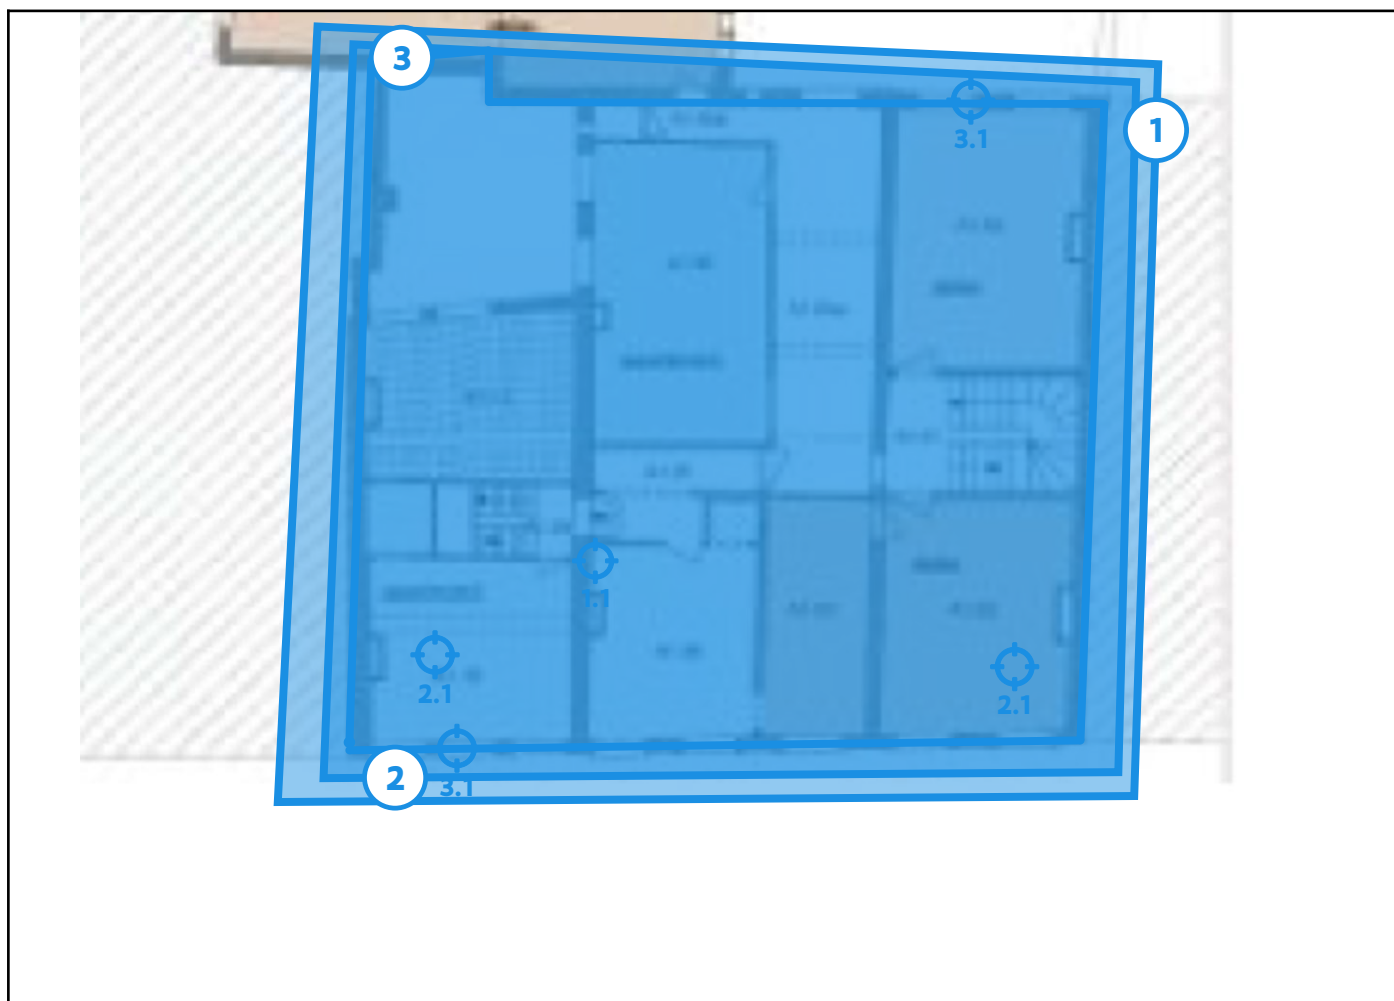
Plan 1.1: PLAN APP

Beschrijving	Type	Actie
1. Vloerzeil	Geen asbest	-
1.1 Code: 1.3 Vloerzeil	Puntmonster	-
2. Pleisterwerk plafonds	Geen asbest	-
2.1 Code: M02	Mengmonster	-
3. Pleisterwerk muren (hoeveelheden)	Geen asbest	-
3.1 Code: M01	Mengmonster	-
