# Asbestinventarisatetest

Fruithoflaan 95A/022, 2600 Antwerpen

Attestnummer : 20221217-000222.000

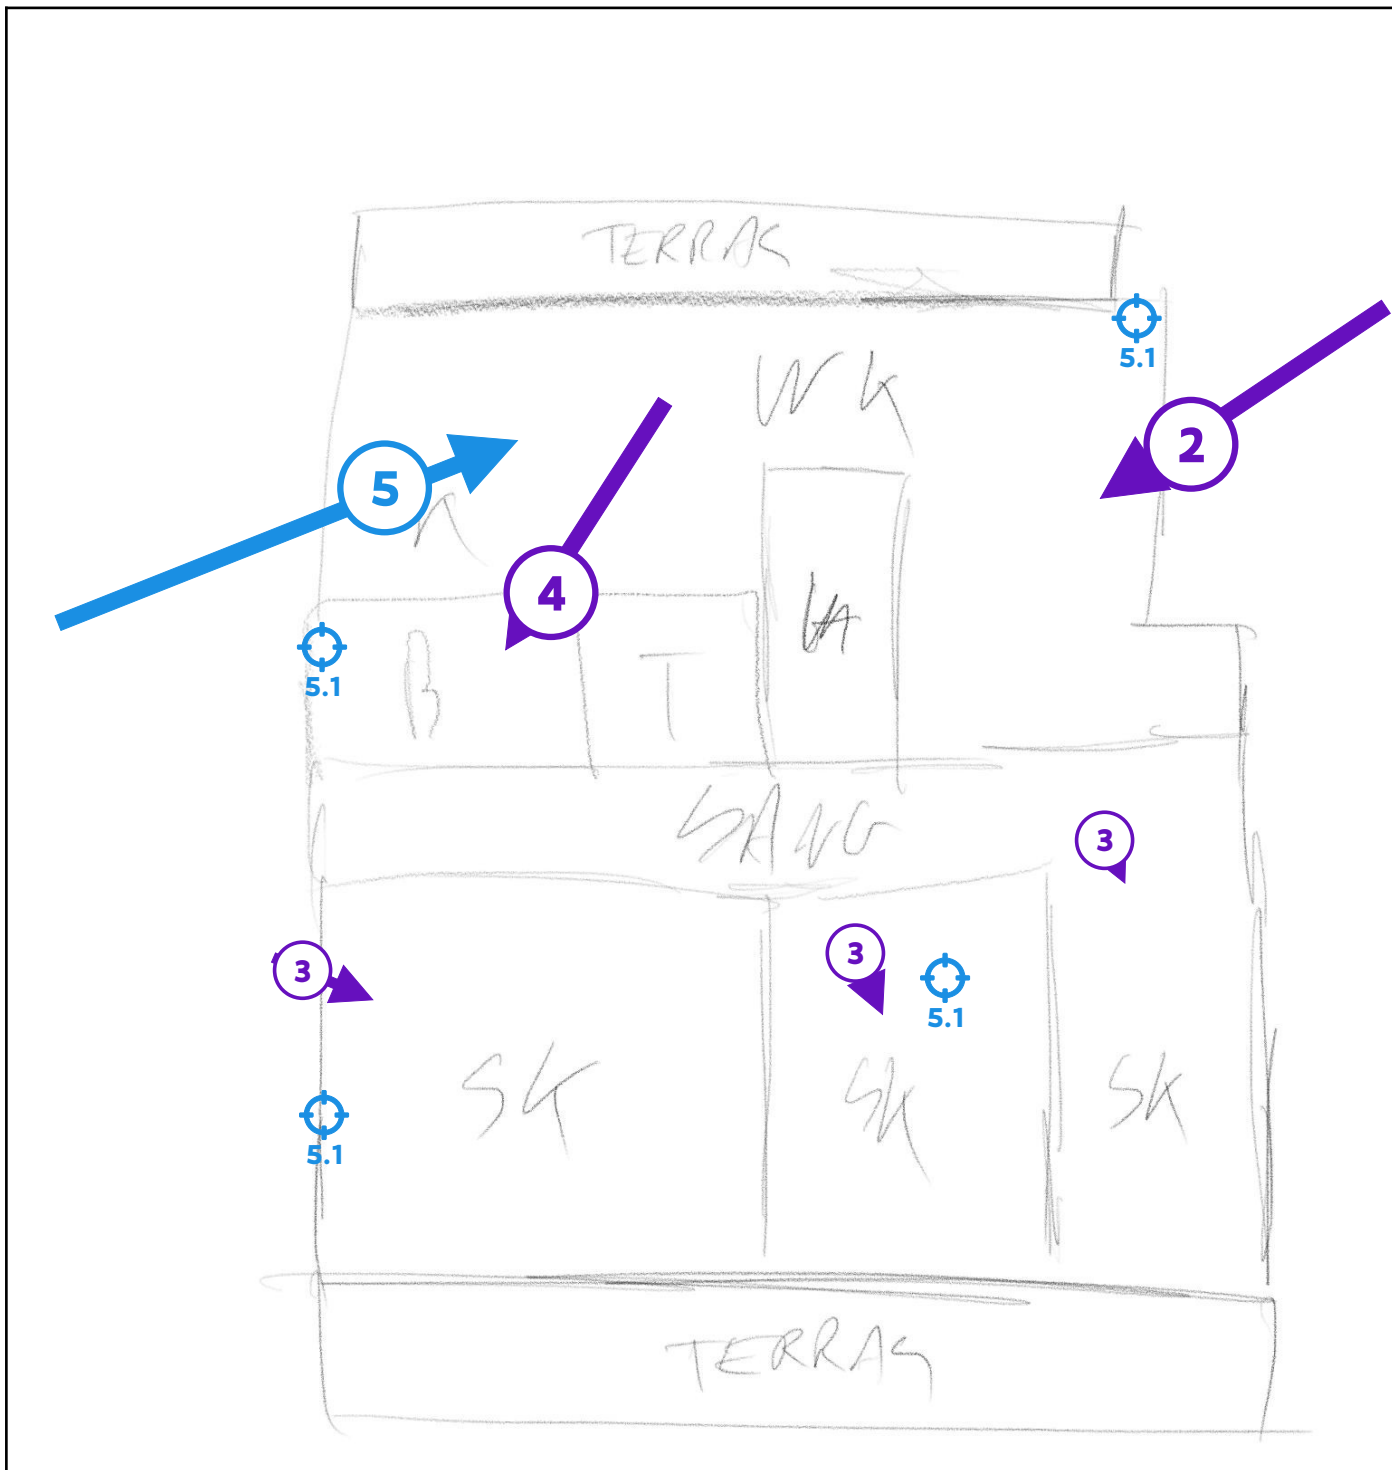
# Plan 1.1: 68A09993-C55B-45FC-B0CD-BE3E09A6A5B7

## Legende van plan 1.1: 68A09993-C55B-45FC-B0CD-BE3E09A6A5B7

Beschrijving	Type	Actie
2. Vloer	Advies	-
3. Tapijt	Advies	-

4. Tablet keuken	Advies	-
5. Pleisterwerk	Geen asbest	-
5.1 Code: 1	Mengmonster	-

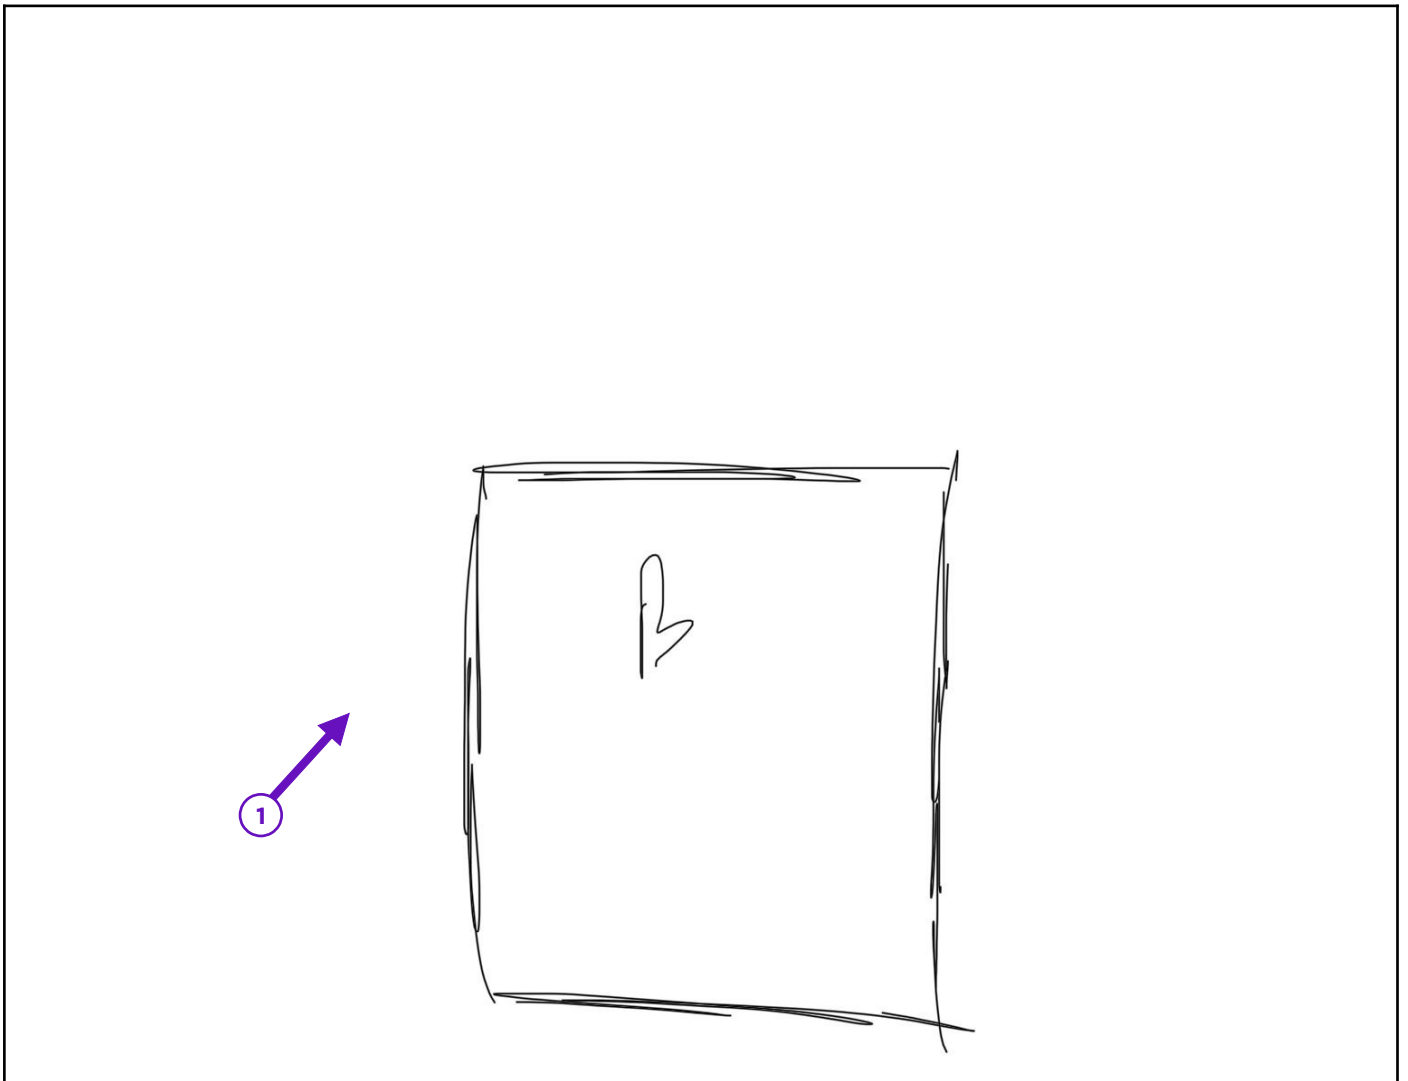
## Plan 1.2: plan kelder

### Legende van plan 1.2: plan kelder

Beschrijving	Type	Actie
1. Berging kelder	Beperking	-

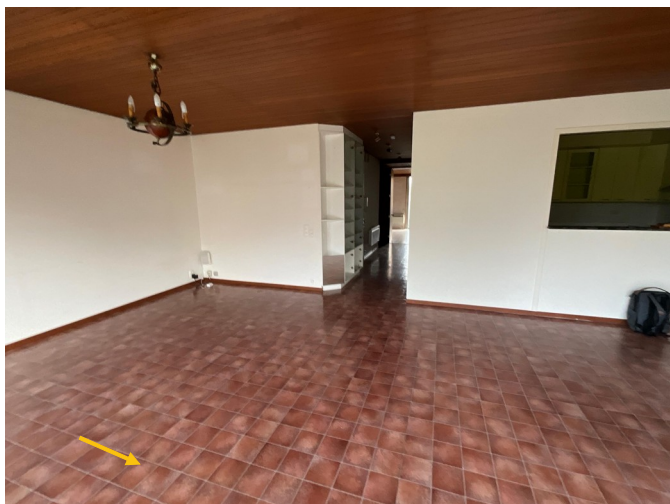
Vrije foto

Redelijk vermoeden

Identificatiemethode	Redelijk vermoeden
Primaire drager	Vloer
(Asbest)materiaal	Prefab - afwerking - Vloerzeil
Bindmiddel	Kunststof of -hars
Gebondenheid bindmiddel	Hecht

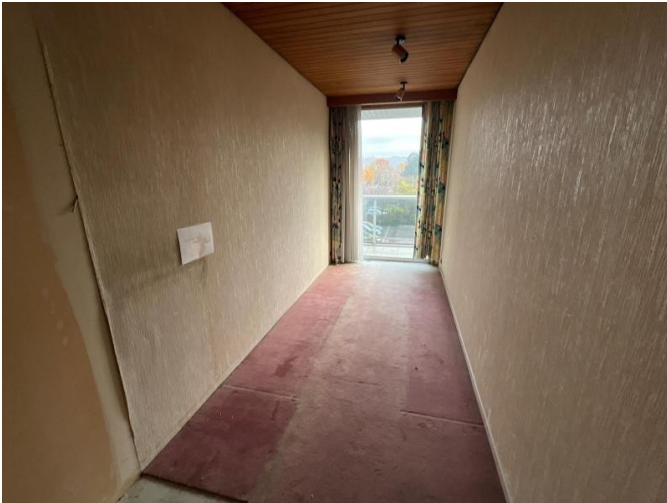
Vrije foto

Redelijk vermoeden

Identificatiemethode	Redelijk vermoeden
Primaire drager	Vloer
(Asbest)materiaal	In-situ afwerkingslagen - Lijm laag
Bindmiddel	Lijm
Gebondenheid bindmiddel	Hecht

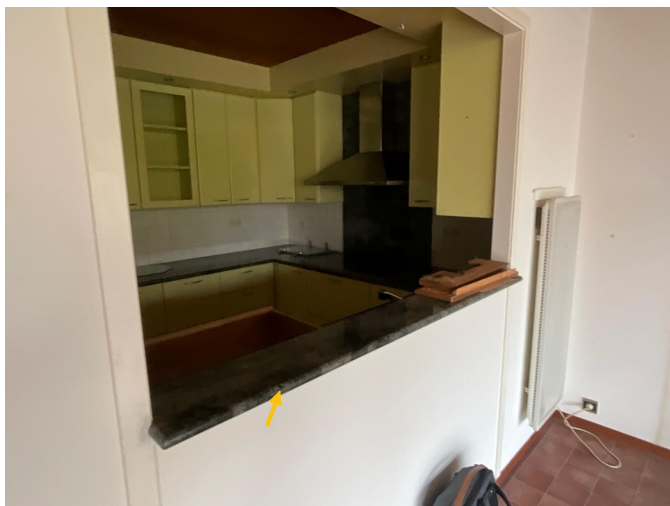
Vrije foto

Redelijk vermoeden

Identificatiemethode	Redelijk vermoeden
----------------------	--------------------

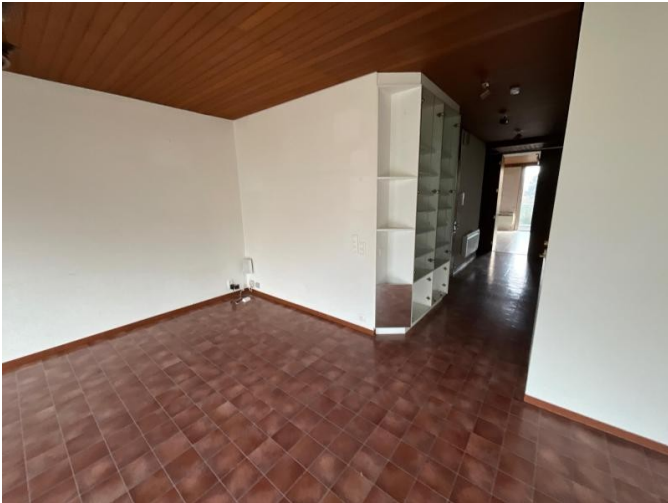
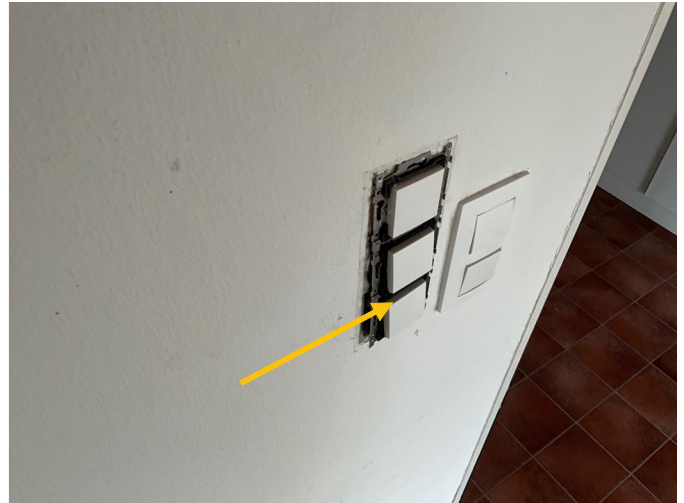
## Fiche 5: Pleisterwerk

Geen asbest

#	Type	Referentie	Resultaat
5.1	Mengmonster	1	Geen asbest

Beschrijving	Pleisterwerk
Omgeving	Binnen
Primaire drager	Binnenwand
Bindmiddel van materiaal	Gips - kalk

<b>Gebondenheid op basis van bindmiddel</b>	Niet-hechtgebonden
<b>Hoeveelheid (oppervlakte - dikte - aantal)</b>	• 196,00 m <sup>2</sup> - 1,00 cm - 1 stuk
<b>Totaal volume</b>	1,96 m <sup>3</sup>
<b>Identificatiemethode</b>	Vaststelling met monstername
<b>Destructieve handeling voor identificatie</b>	Ja
