# Asbestinventarisatetest

Sneeuwbeslaan 27A/101, 2610 Antwerpen

Attestnummer : 20221208-000017.000

Uitgegeven op : 08.12.2022

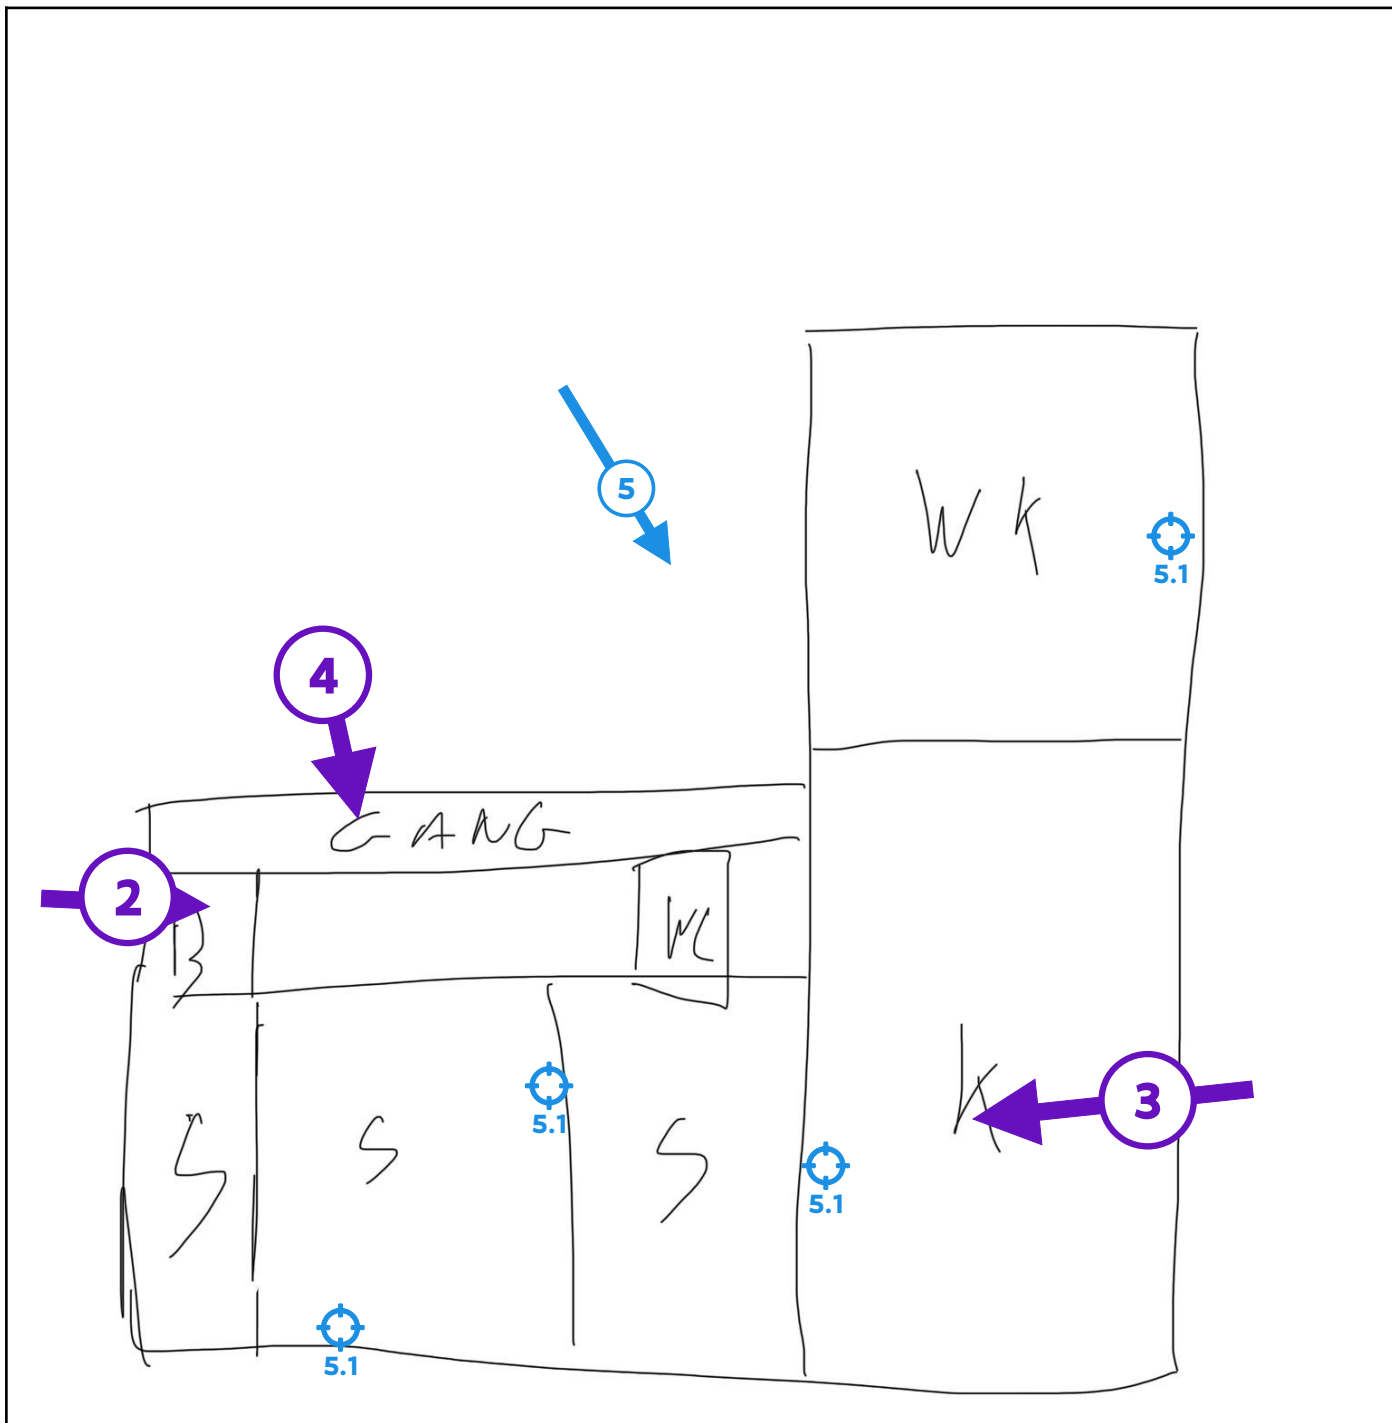
# Plan 1.1: ED35C064-B74D-4A1F-9EF3-AF1FA4D1EE56

Beschrijving	Type	Actie
2. Wandtegels badkamer	Advies	-
3. Vloer keuken	Advies	-

4. Afvalschacht	Advies	-
5. Pleisterwerken	Geen asbest	-
5.1 Code: 1	Mengmonster	-

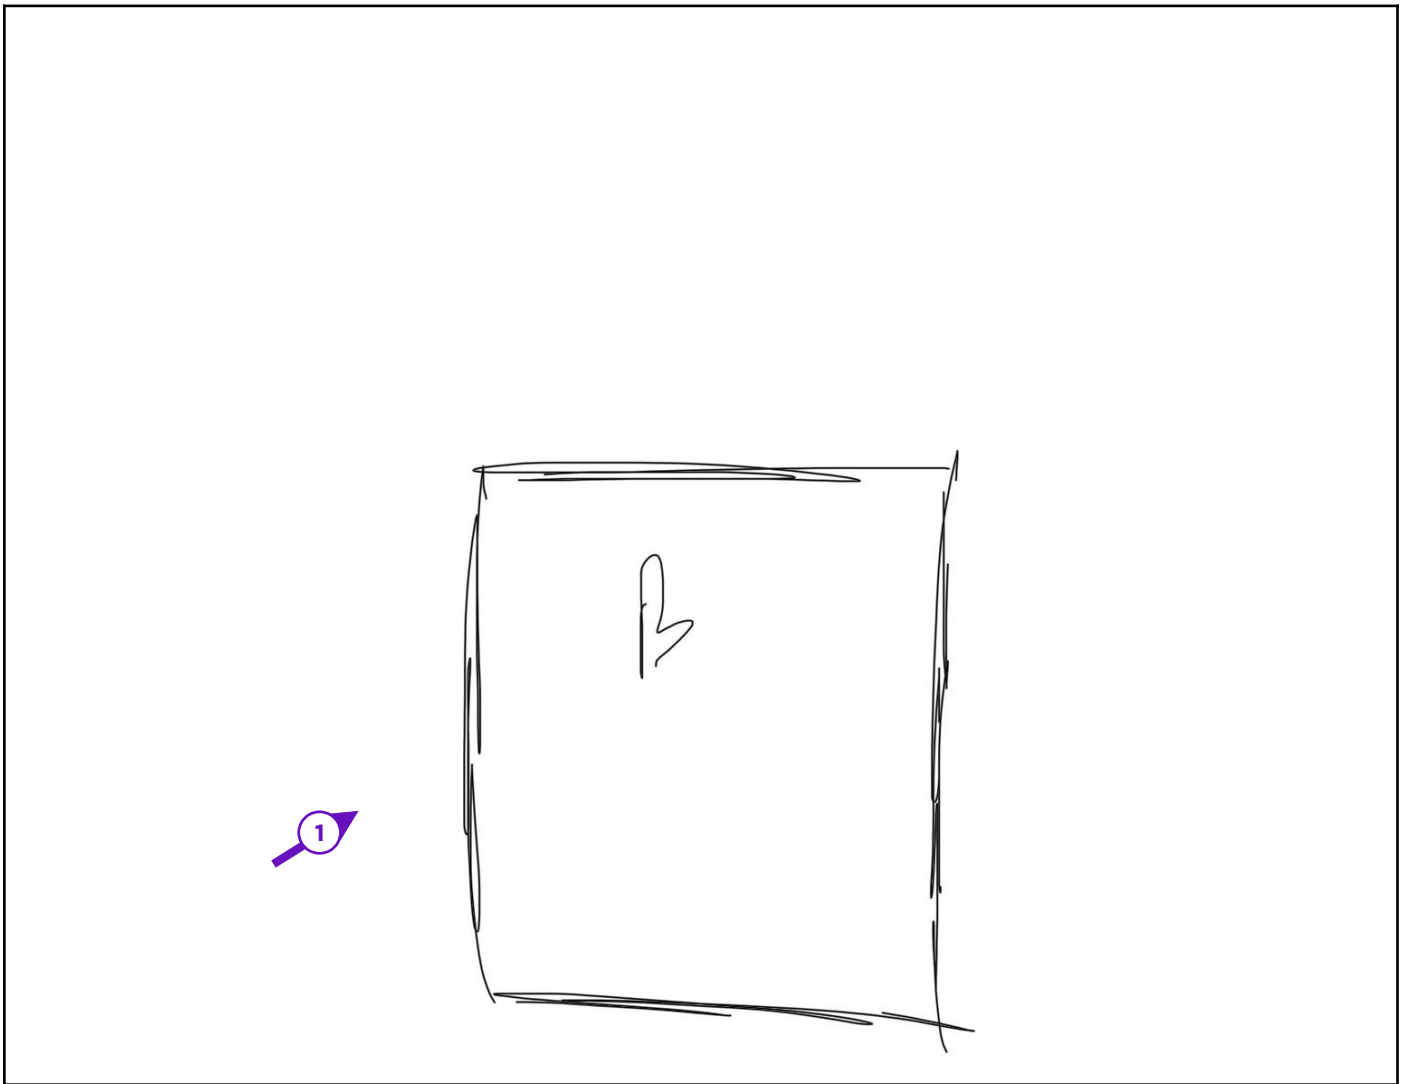
## Plan 1.2: plan kelder

Beschrijving	Type	Actie
1. berging kelder	Beperking	-

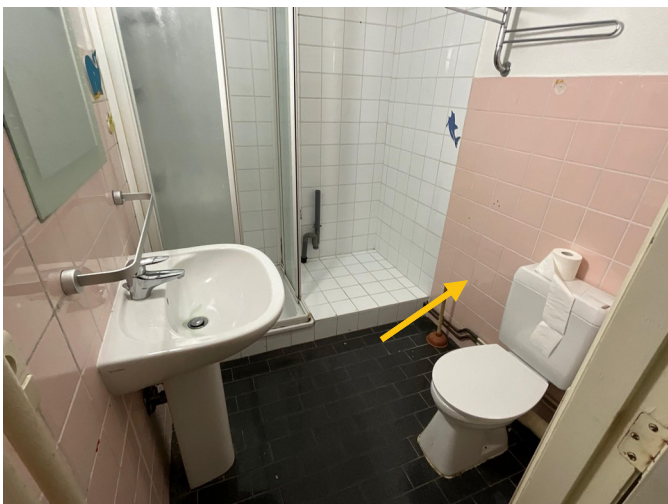
Vrije foto

### Advies

Redelijk vermoeden

Identificatiemethode	Redelijk vermoeden
Primaire drager	Binnenwand
(Asbest)materiaal	In-situ afwerkingslagen - Lijm laag
Bindmiddel	Lijm
Gebondenheid bindmiddel	Hecht

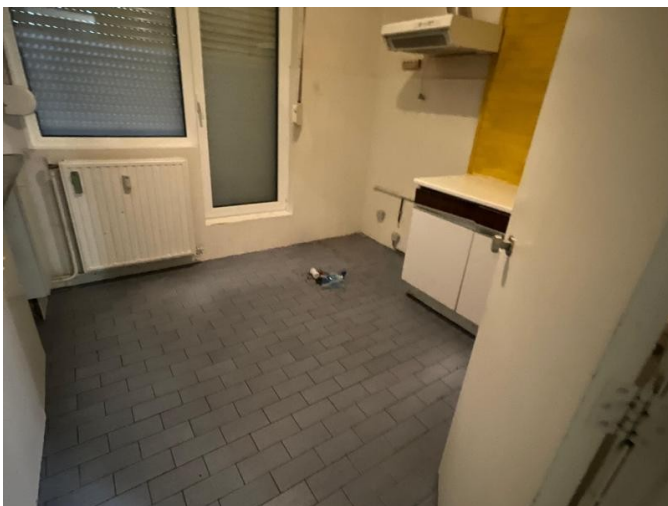
Vrije foto

### Advies

Redelijk vermoeden

Identificatiemethode	Redelijk vermoeden
Primaire drager	Vloer
(Asbest)materiaal	In-situ afwerkingslagen - Lijm laag
Bindmiddel	Lijm
Gebondenheid bindmiddel	Hecht

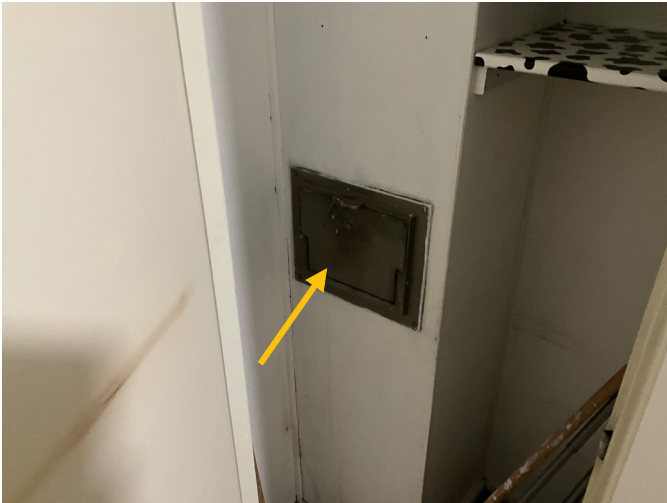
Vrije foto

### Advies

Redelijk vermoeden

Identificatiemethode	Redelijk vermoeden
Primaire drager	Schacht-koker (technisch)
(Asbest)materiaal	Verloren bekisting - Buis, koker
Bindmiddel	Cement
Gebondenheid bindmiddel	Hecht

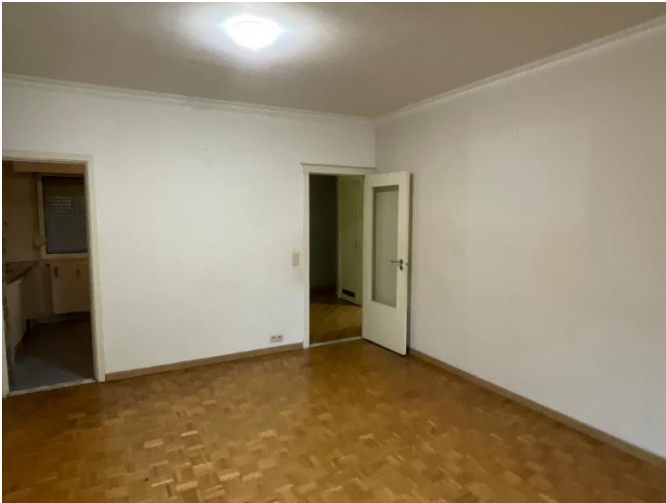
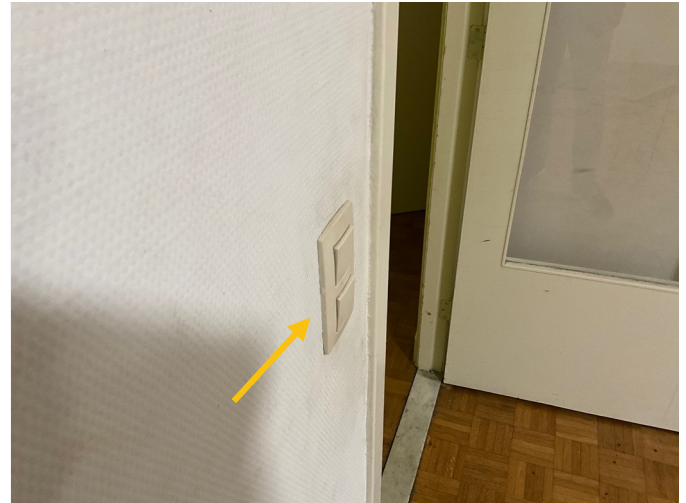
## Fiche 5: Pleisterwerken

### Conclusie

Geen asbest

#	Type	Referentie	Resultaat
5.1	Mengmonster	1	Geen asbest

Beschrijving	Pleisterwerken
Omgeving	Binnen
Primaire drager	Binnenwand
Bindmiddel van materiaal	Gips - kalk

<b>Gebondenheid op basis van bindmiddel</b>	Niet-hechtgebonden
<b>Hoeveelheid (oppervlakte - dikte - aantal)</b>	• 256,00 m <sup>2</sup> - 1,00 cm - 1 stuk
<b>Totaal volume</b>	2,56 m <sup>3</sup>
<b>Identificatiemethode</b>	Vaststelling met monstername
<b>Destructieve handeling voor identificatie</b>	Ja
