Asbestinventarisatetest

Tavernierkaai 5, 2000 Antwerpen

Attestnummer : 20230910-000115.000

Uitgegeven op : 10.09.2023

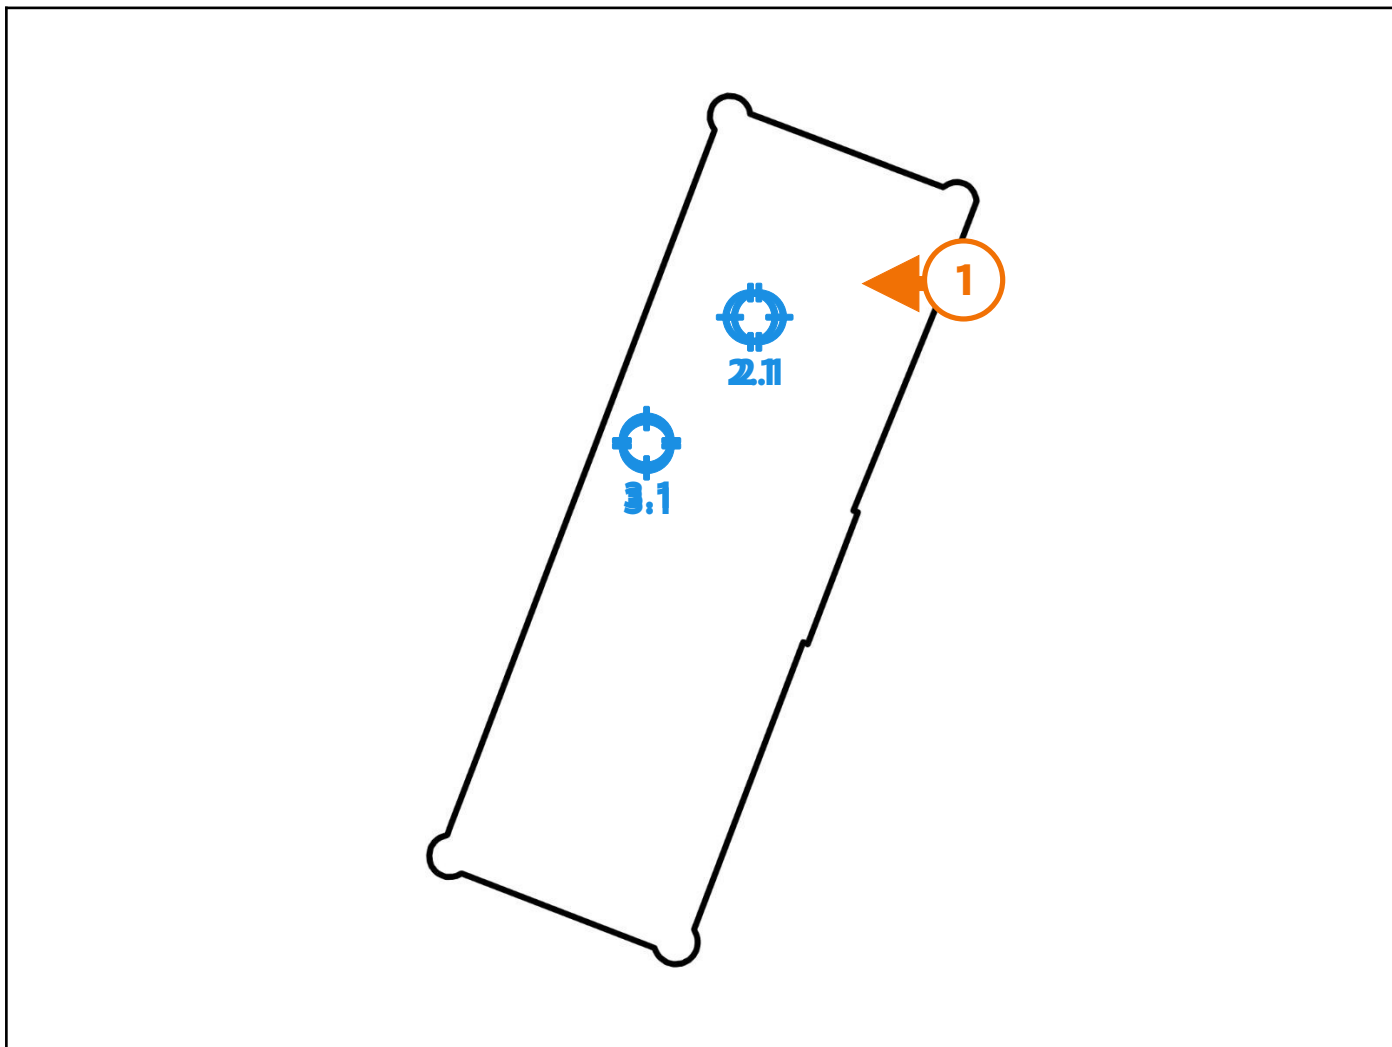
Plan 1.1: Hoofdgebouw plan

Beschrijving	Type	Actie
1. Leidingisolatie	Asbestmateriaal	Verwijderen
2. Pleister muur	Geen asbest	-
2.1 Code: 230743_1	Mengmonster	-
3. Stopverf	Geen asbest	-
3.1 Code: 230743_2	Puntmonster	-

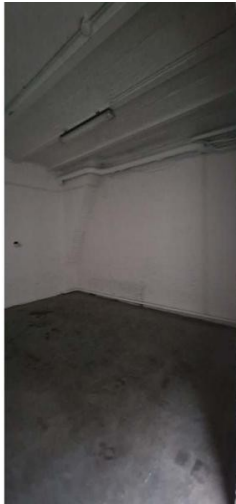
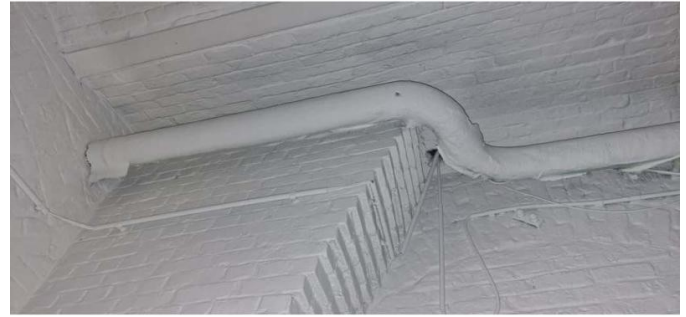
Overzichtsfoto

Detailfoto

Het asbestmateriaal valt onder de mijlpaal van 2034.

Eindbeoordeling materiaalrisico	Verhoogd materiaalrisico en/of verhoogde kans op vezelvrijgave
---------------------------------	--

Gebondenheid	Categorie 2: niet-hechtgebonden met matrix
Asbestsoort (vezeltype)	Crocidoliet aanwezig
Asbestconcentratie	Hoog ($\geq 50\%$)
Afschermingsgraad van het gehele materiaal	Geheel of deels (ook) vrij aan de binnenlucht
Toestand van het materiaal	Onbeschadigd, niet verweerd

Beschrijving	Leidingisolatie
Omgeving	Binnen
Primaire drager	HVAC infrastructuur en uitrusting
Asbestmateriaal	In-situ afwerkingslagen - Thermische isolatie
Bindmiddel van asbestmateriaal	Gips - kalk
Gebondenheid op basis van bindmiddel	Niet-hechtgebonden
Hoeveelheid (lengte - omtrek - dikte - aantal)	<ul style="list-style-type: none">• 20,00 m - 20,00 cm - 4,00 cm - 1 stuk
Totaal volume	0,16 m ³
Eenvoudig bereikbaar	Ja
Bevestigingswijze	<ul style="list-style-type: none">• Verlijmd, ingegoten, versmeerd

Identificatiemethode	Vaststelling zonder monstername Motivatie: Op vraag van de eigenaar-opdrachtgever werd geen monstername uitgevoerd
Destructieve handeling voor identificatie	Nee

[Verwijderen](#)

- Zorg voor een veilig beheer. Vermijd het beschadigen van het asbestmateriaal. Controleer de toestand jaarlijks op wijzigingen.

- Hermetische zone (erkend asbestverwijderaars) Stofverspreiding verhinderen tijdens werken

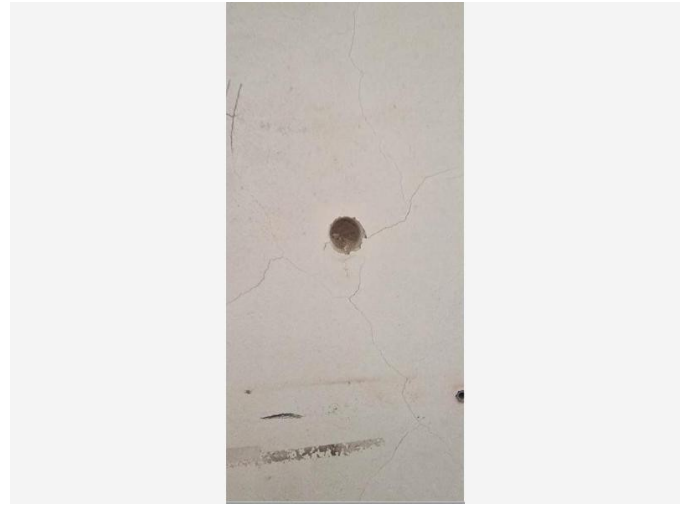
Fiche 2: Pleister muur

Overzichtsfoto

Detailfoto

Geen asbest

#	Type	Referentie	Resultaat
2.1	Mengmonster	230743_1	Geen asbest

Beschrijving	Pleister muur
Omgeving	Binnen
Primaire drager	Binnenwand
Bindmiddel van materiaal	Gips - kalk

Gebondenheid op basis van bindmiddel	Niet-hechtgebonden
Hoeveelheid (oppervlakte - dikte - aantal)	• 300,00 m ² - 1,00 cm - 1 stuk
Totaal volume	3,00 m ³
Identificatiemethode	Vaststelling met monstername
Destructieve handeling voor identificatie	Nee

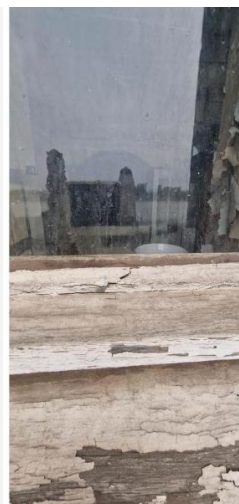
Fiche 3: Stopverf

Overzichtsfoto

Detailfoto

Geen asbest

#	Type	Referentie	Resultaat
3.1	Puntmonster	230743_2	Geen asbest

Beschrijving	Stopverf
Omgeving	Buiten
Primaire drager	Wand buitenschil
Bindmiddel van materiaal	Kitten, mastiek, pasta

Gebondenheid op basis van bindmiddel	Hecht
Hoeveelheid (gewicht - aantal)	• 2,00 kg - 1 stuk
Totaal gewicht	2,00 kg
Identificatiemethode	Vaststelling met monstername
Destructieve handeling voor identificatie	Nee
