Asbestinventarisatetest

Catershoflaan 12, 2170 Antwerpen

Attestnummer : 20230327-000432.000

Uitgegeven op : 27.03.2023

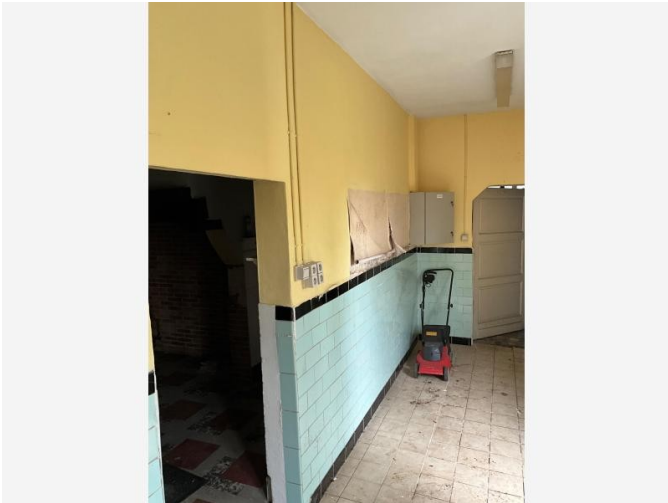
Overzichtsfoto

Geen asbest

#	Type	Referentie	Resultaat
3.1	Mengmonster	0.1	Geen asbest

Beschrijving	Pleisterwerk binnenmuren
Omgeving	Binnen
Primaire drager	Binnenwand
Bindmiddel van materiaal	Gips - kalk

Gebondenheid op basis van bindmiddel	Niet-hechtgebonden
Hoeveelheid (oppervlakte - dikte - aantal)	• 180,00 m ² - 1,00 cm - 1 stuk
Totaal volume	1,80 m ³
Identificatiemethode	Vaststelling met monsternamen
Destructieve handeling voor identificatie	Nee
Opmerking	Vanwege het beschermde statuut werd ons gevraagd om zo min mogelijk stalen te nemen van het pleisterwerk. Er werden bijgevolg enkel stalen genomen op plaatsen die reeds beschadigd waren. Sommige wanden waren valse wanden.
