Asbestinventarisattest

11807G2057/00M002

Attestnummer : **20260630-000197.000**
Uitgegeven op : **30.06.2026**
Geldig tot : **30.06.2031**

Niet-asbestveilig

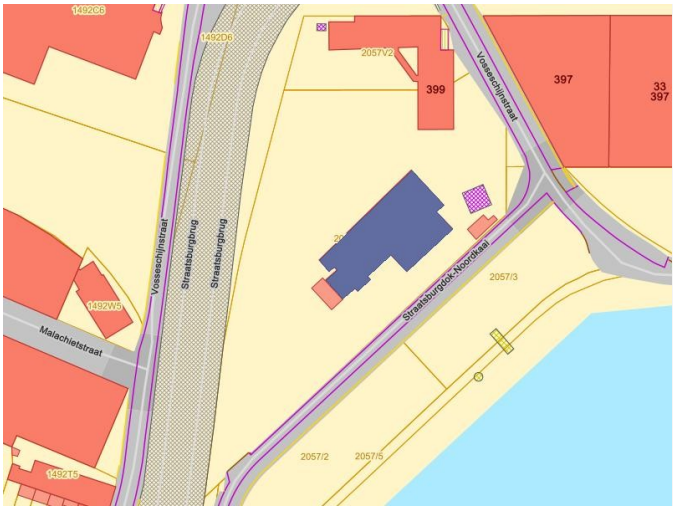
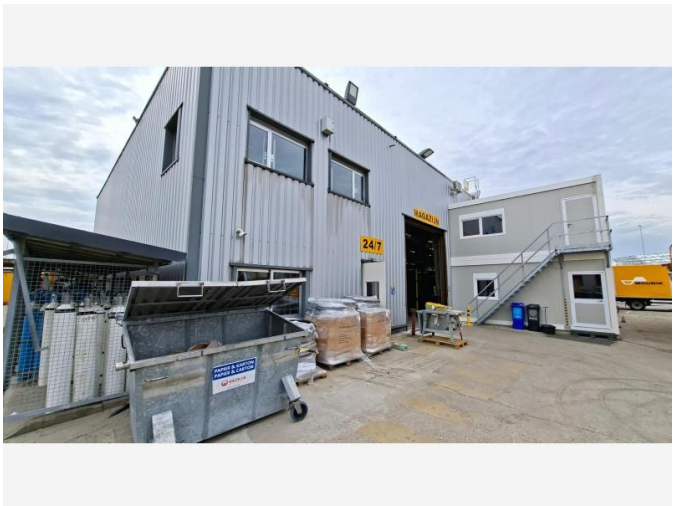
Zone 1: Loods

1 Asbestmateriaal

3 Geen asbest

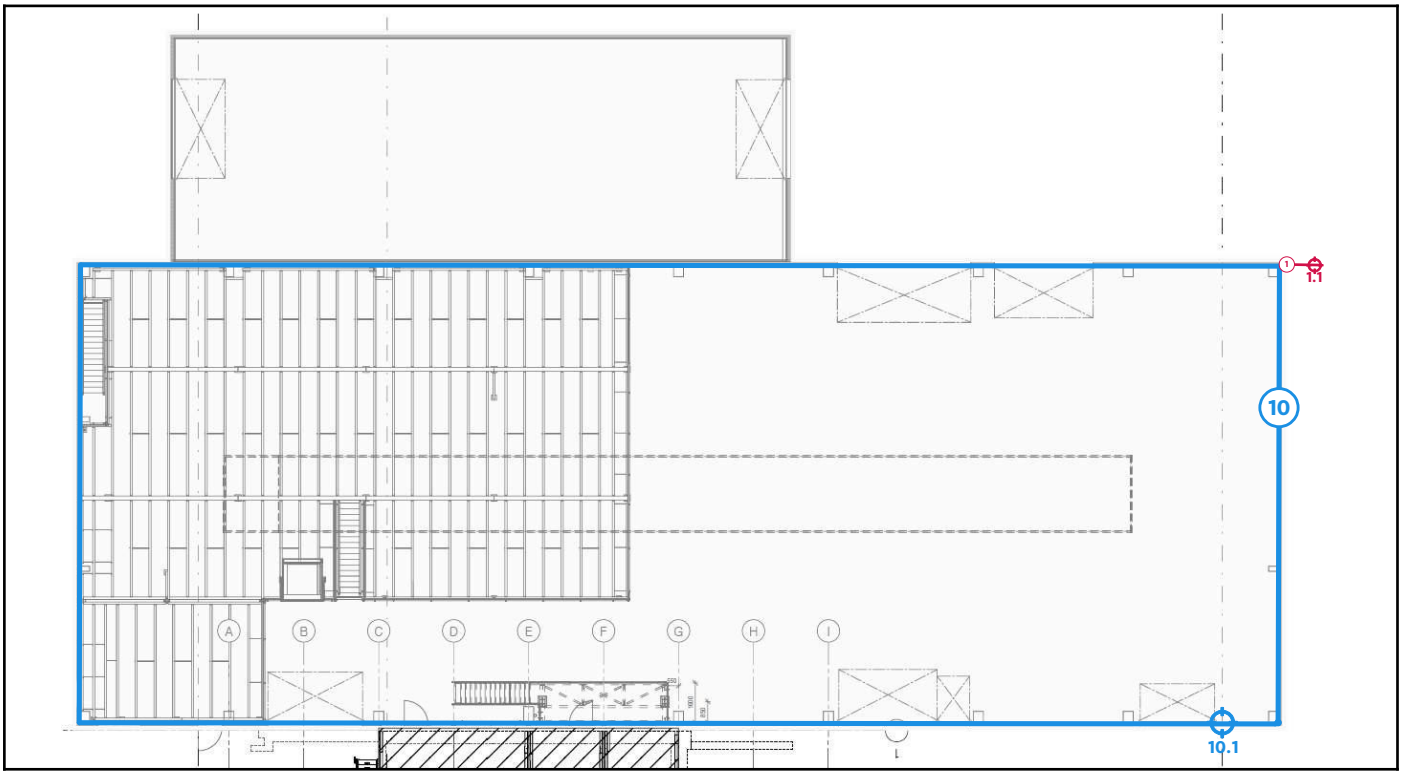
Plan 1.1: V+0 loods

Beschrijving	Type	Actie
1. Loods - Brokstuk(ken) (buitenomgeving)	Asbestmateriaal	Dringend verwijderen
1.1 Code: PM 2	Puntmonster	-
10. Loods - Roofing tussen onderste gevelpanelen	Geen asbest	-
10.1 Code: PM 1	Puntmonster	-

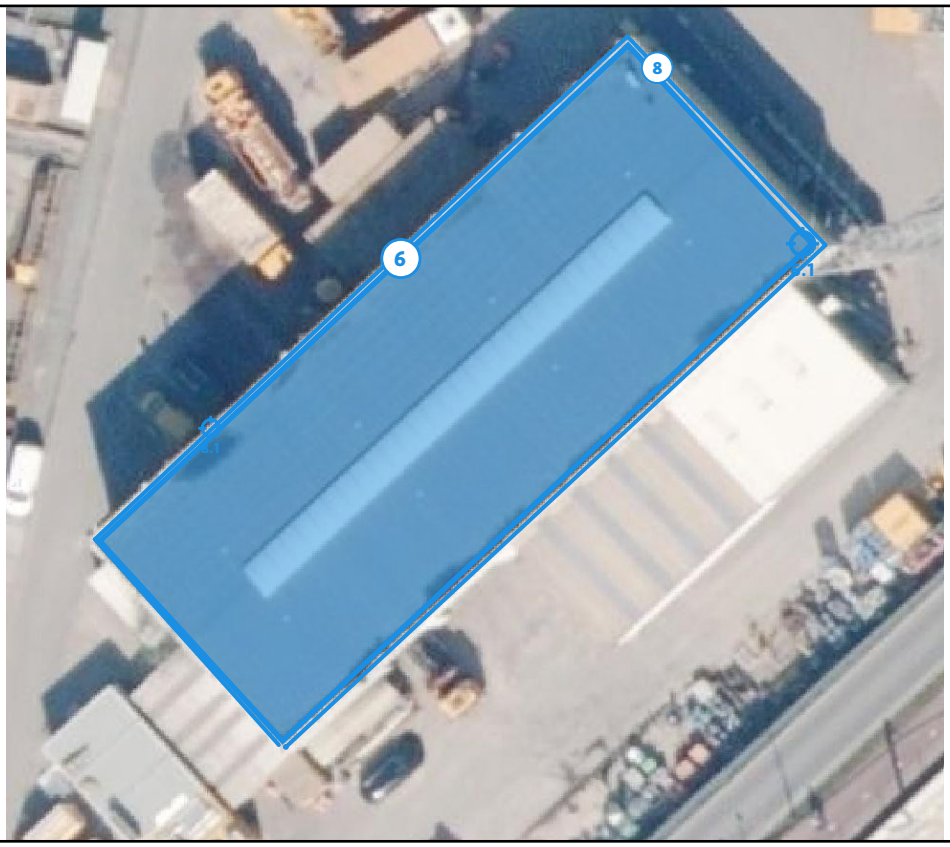
Plan 1.3: Dakenplan loods

Beschrijving	Type	Actie
6. Loods - Dakbedekking roofing (toplaag)	Geen asbest	-
6.1 Code: PM 3	Puntmonster	-
8. Loods - Karton op dakrand	Geen asbest	-
8.1 Code: PM 4	Puntmonster	-

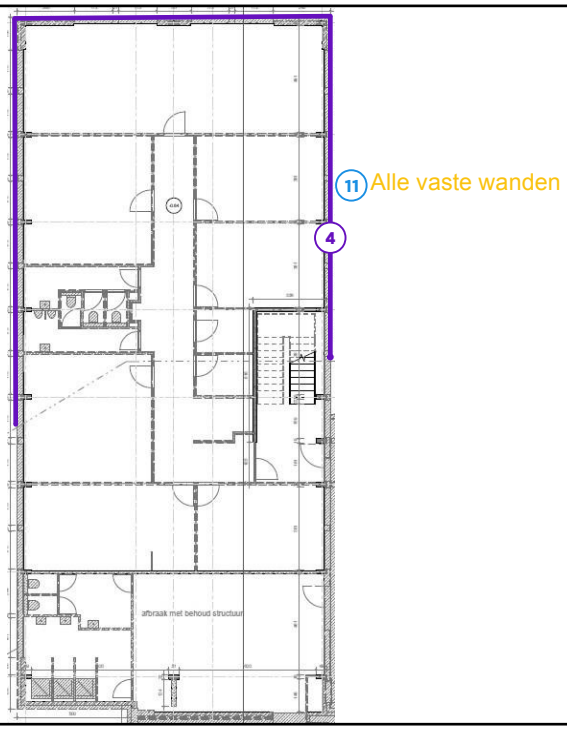
Plan 2.1: V+0 kantoor

Beschrijving	Type	Actie
4. Kantoor - Gevelpanelen niet-asbestverdacht	Advies	-
11. Pleisterwerk wanden	Geen asbest	-

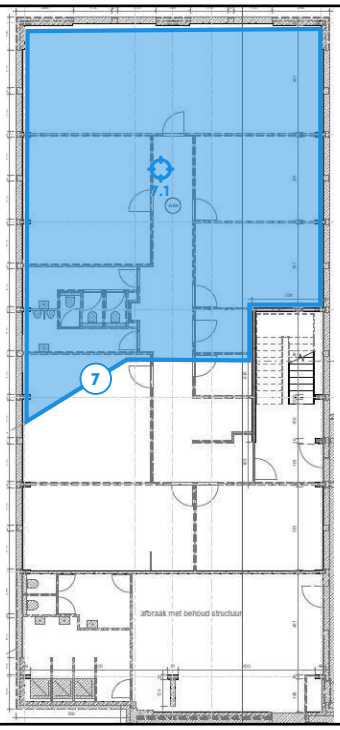
Plan 2.2: V+0 kantoor (plafond)

Beschrijving	Type	Actie
7. Kantoor - Plafondtegels (V+0 + V+1)	Geen asbest	-
7.1 Code: PM 6	Puntmonster	-

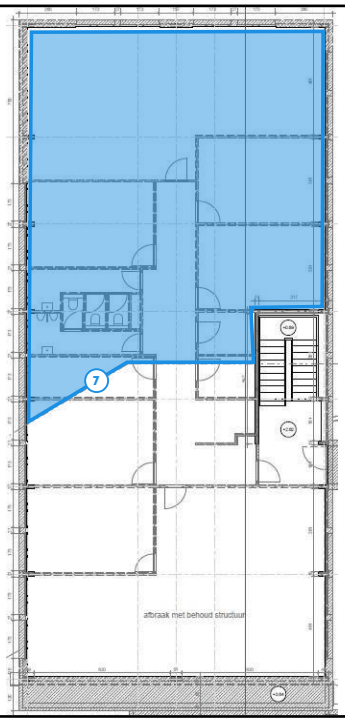
Plan 2.4: V+1 kantoor (plafond)

Beschrijving	Type	Actie
7. Kantoor - Plafondtegels (V+0 + V+1)	Geen asbest	-

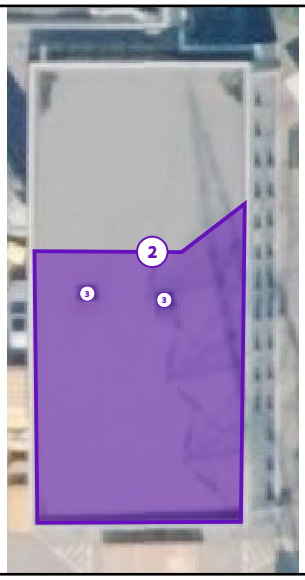
Plan 2.5: Dakenplan kantoor (1)

Beschrijving	Type	Actie
2. Kantoor - Dak ontoegankelijk	Beperking	-
3. Kantoor - Schouwen: Rookgaskanalen niet vast te stellen	Beperking	-

Reden: Het te onderzoeken materiaal situeert zich hoger dan 3,50 m te rekenen vanaf een veilige ondergrond

Uitleg van de asbestdeskundige: Het dak van het kantoor kon tijdens het onderzoek niet onderzocht worden, aangezien dit zich hoger dan 3,50m situeert te rekenen vanaf een veilige ondergrond en aangezien er ook geen toegang was naar het dak langs de binnenkant.

Voorafgaand aan eventuele werken aan dit dient, dient dit eerst nog onderzocht te worden op de aanwezigheid mogelijk asbestverdachte materialen.

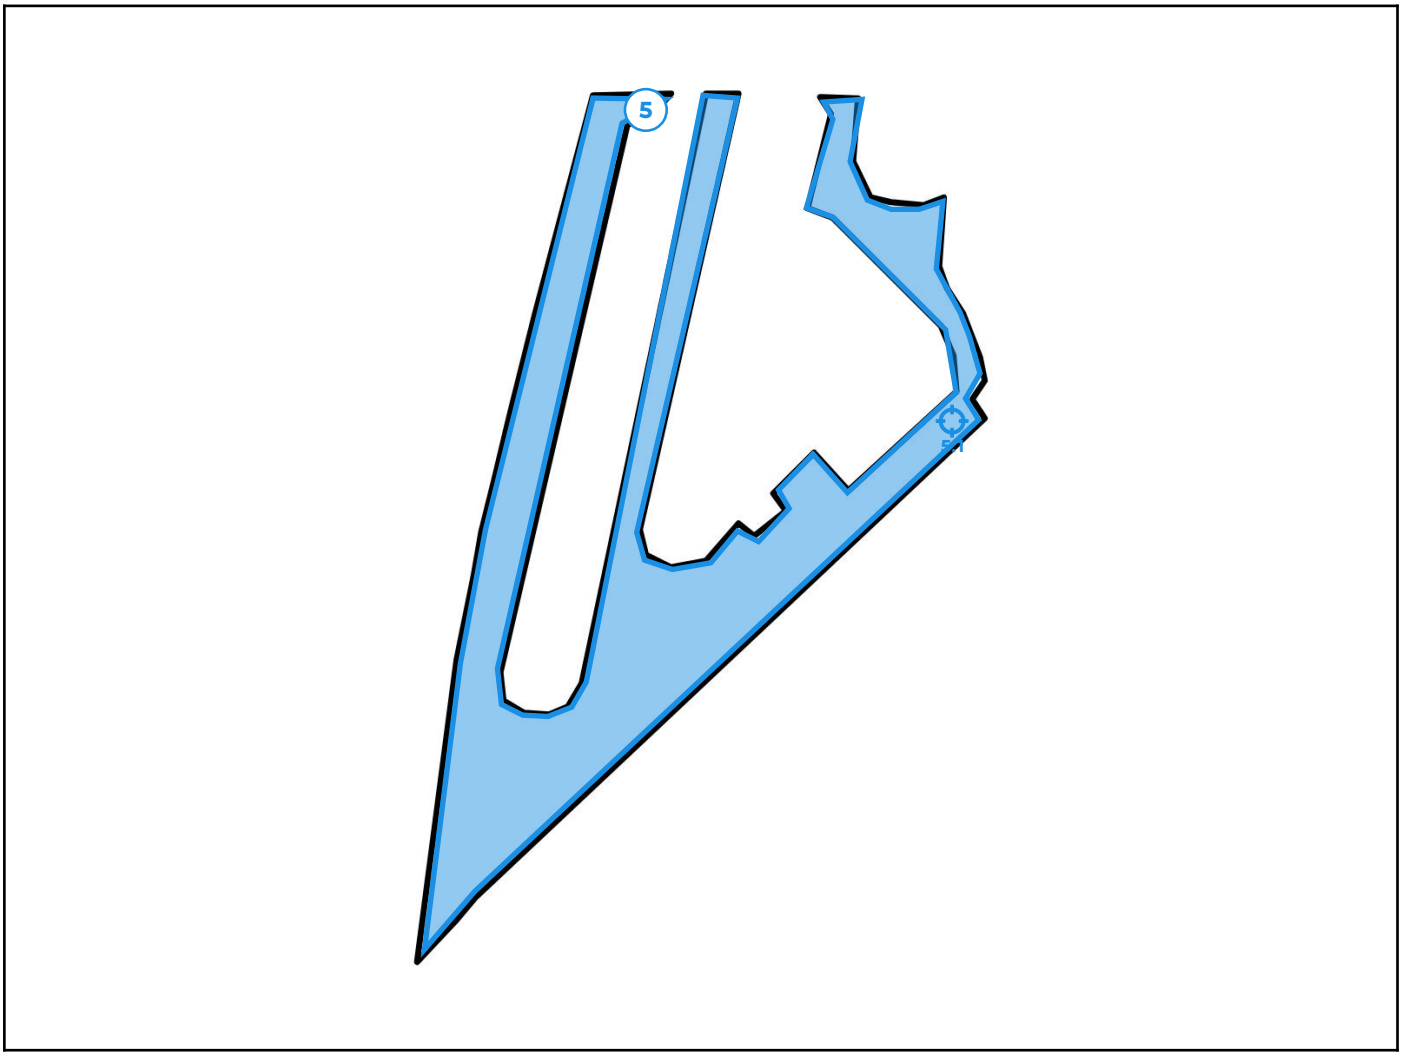
Plan 3.1: Asfaltverharding plan

Beschrijving	Type	Actie
5. Verharding in asfalt	Geen asbest	-
5.1 Code: PM 5	Puntmonster	-

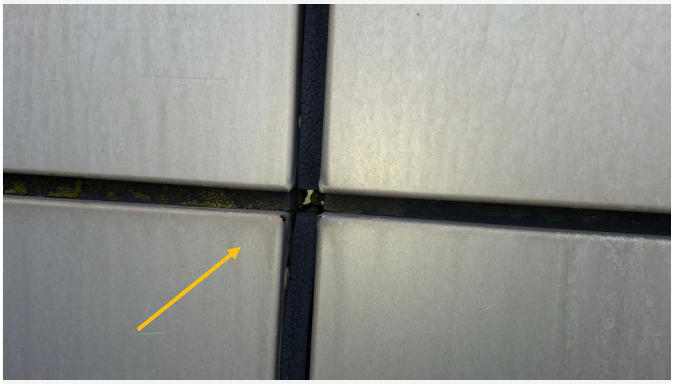
Fiche 4: Kantoor - Gevelpanelen niet-asbestverdacht

Betreft gevelpanelen in gemengde metalen.

Basis voor advies	De asbestdeskundige beoordeelt het materiaal als niet-asbestverdacht.

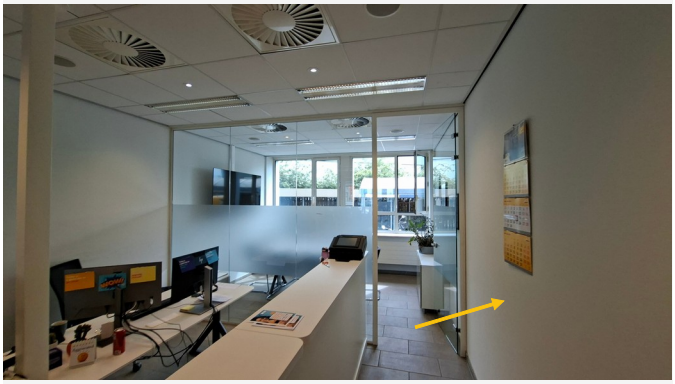
Fiche 11: Pleisterwerk wanden

Geen asbest

Beschrijving	Pleisterwerk wanden
Omgeving	Binnen
Primaire drager	Binnenwand
Bindmiddel van materiaal	Gips - kalk
Gebondenheid op basis van bindmiddel	Niet-hechtgebonden
Hoeveelheid (oppervlakte - dikte - aantal)	• 260,00 m^2 - 1,00 cm - 1 stuk
Totaal volume	2,60 m^3
Identificatiemethode	De asbestdeskundige gebruikt een bestaande laboanalyse als bewijsdocument met bevestiging door vaststelling en expertise.
Destructieve handeling voor identificatie	Nee
Opmerking	Het pleisterwerk in het kantoorgebouw werd reeds correct bemonsterd bij de opmaak van een asbestinventaris door Ibeve in 2019 en door B2ASC in 2026.

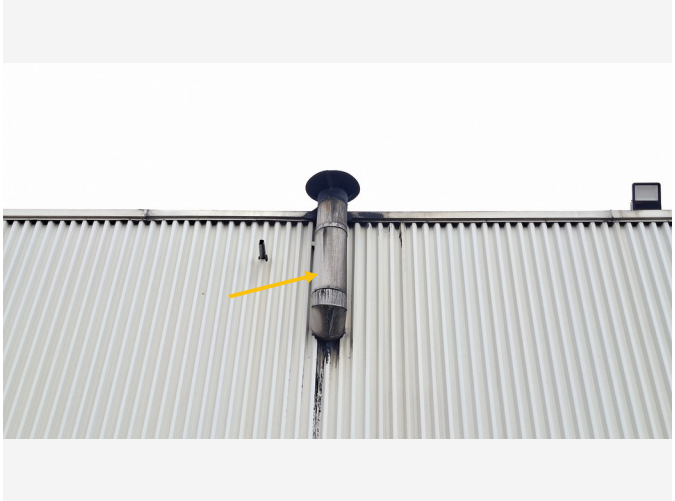
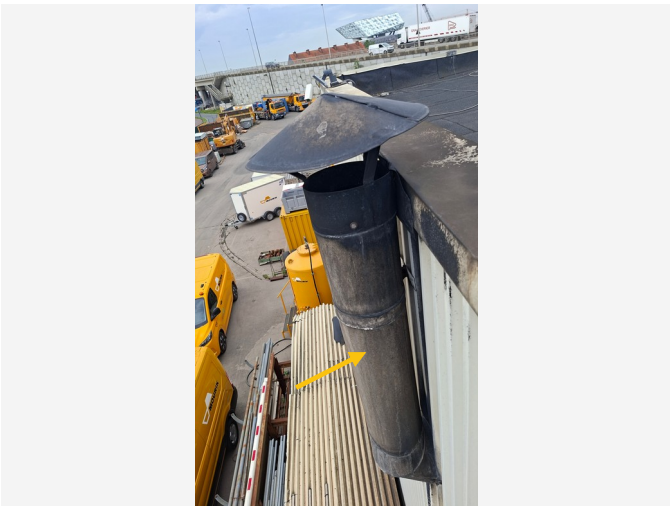
Beschrijving	Notitie	Terug te vinden op plannen
Fiche 12: Kantoor & loods - Stookinstallatie niet-asbestverdacht	Er kon vastgesteld worden dat de stookinstallatie van het kantoor dateert van na 2000. Hierdoor kan besloten worden dat er geen asbesthoudende toepassingen aanwezig zijn in deze stookinstallatie. De loods wordt verwarmd met warmteluchtblazers op elektriciteit.	-
Fiche 13: Loods - Materialen aan rookgaskanalen niet-asbestverdacht	-	-
Fiche 14: Afdichtingsmateriaal (mastiek) schrijnwerk niet-asbestverdacht	De mastiek die tijdens het plaatsbezoek kon vastgesteld worden is niet asbestverdacht. Dit zowel wat betreft de mastiek tussen het schrijnwerk en de gevel, als de mastiek tussen het schrijnwerk en het glas.	-

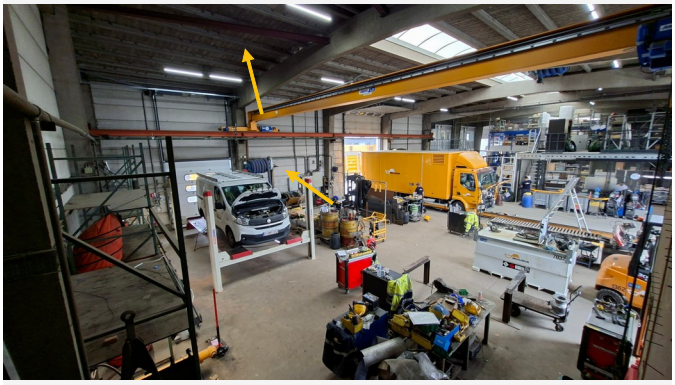
Beschrijving	Notitie	Terug te vinden op plannen
Fiche 15: Loods - Geen pleisterwerk waarneembaar	Er was tijdens de rondgang geen pleisterwerk waarneembaar in de loods. Dit asbest attest is een visuele inspectie, zonder destructief onderzoek. Mogelijk is er nog pleisterwerk verborgen achter bepaalde wand- of plafondbekleding. Voorafgaand aan eventuele werken dient dit nagekeken te worden, en indien alsnog aanwezig ook bemonsterd.	-
