# Asbestinventarisatetest

Jozef De Bomstraat 25, 2018 Antwerpen

Attestnummer : 20231228-000065.000

Uitgegeven op : 28.12.2023

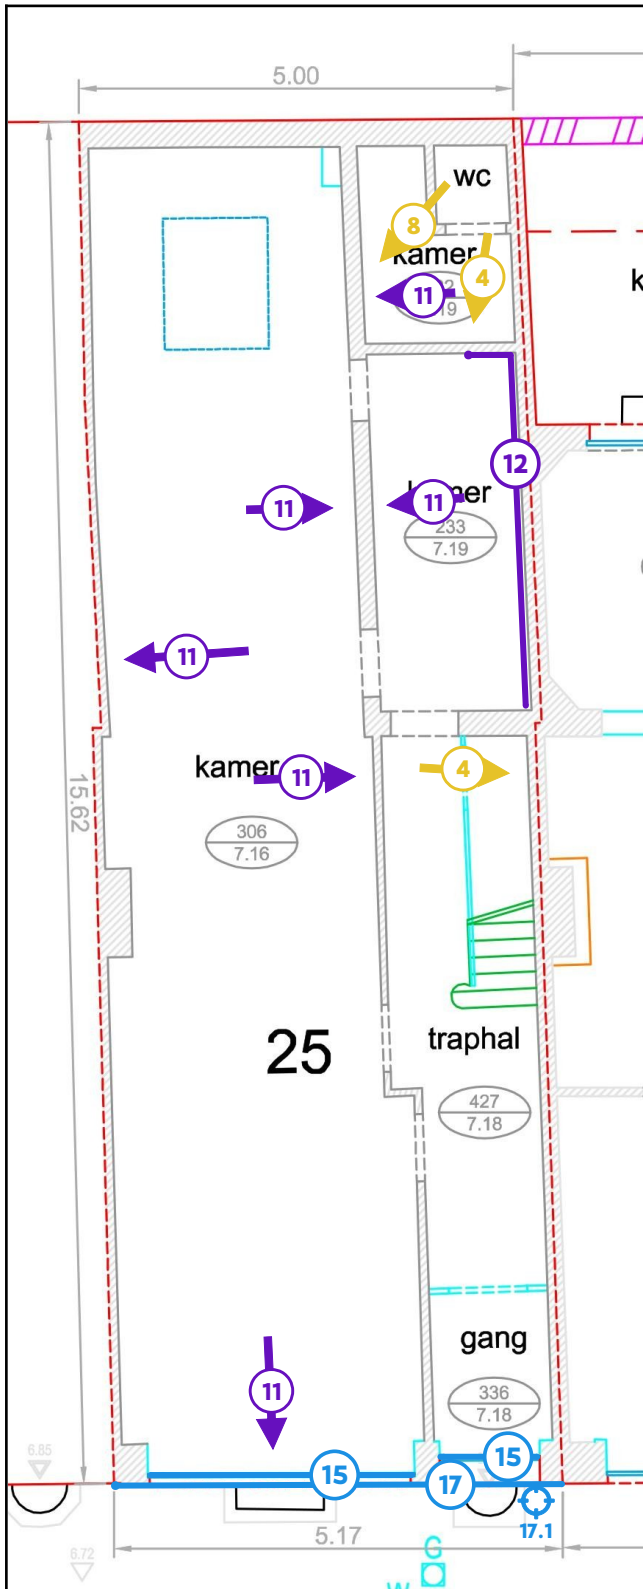
# Plan 1.1: gelijkvloers

4. schakelaars en stopcontacten	Asbestmateriaal	Zorgvuldig beheren
8. radiatorcranken	Asbestmateriaal	Zorgvuldig beheren
11. radiatordichtingen	Advies	-
12. wandtegels keuken	Advies	-
15. stopverf ramen	Geen asbest	-
17. tegellijm gevelplaten	Geen asbest	-
17.1 Code: PM2	Puntmonster	-

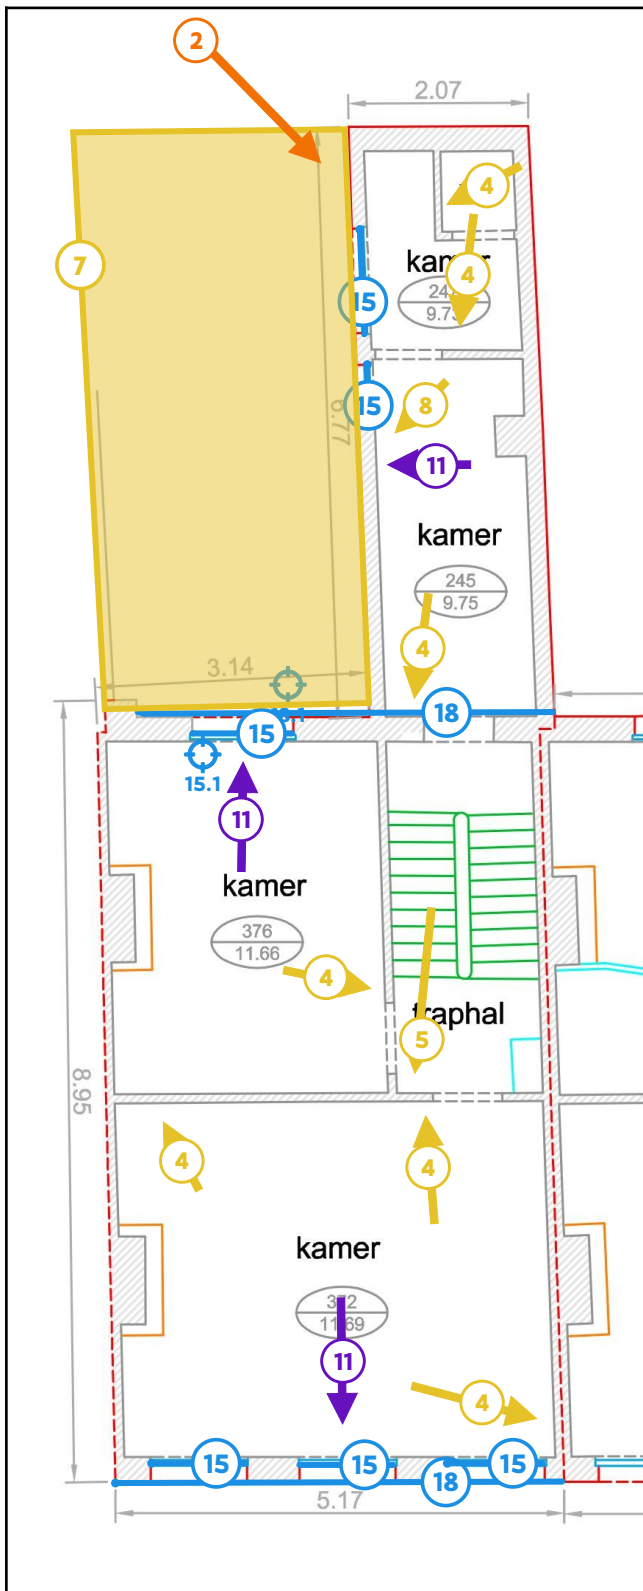
## Plan 1.4: eerste verdieping

2. rookgasbuis	Asbestmateriaal	Verwijderen
4. schakelaars en stopcontacten	Asbestmateriaal	Zorgvuldig beheren
5. elektriciteitsmeters en zekeringkasten	Asbestmateriaal	Zorgvuldig beheren
7. roofing platte daken	Asbestmateriaal	Zorgvuldig beheren
8. radiatorcranen	Asbestmateriaal	Zorgvuldig beheren
11. radiatorichtingen	Advies	-
15. stopverf ramen	Geen asbest	-
15.1 Code: PM3	Puntmonster	-
18. crepi gevels	Geen asbest	-
18.1 Code: PM1	Puntmonster	-

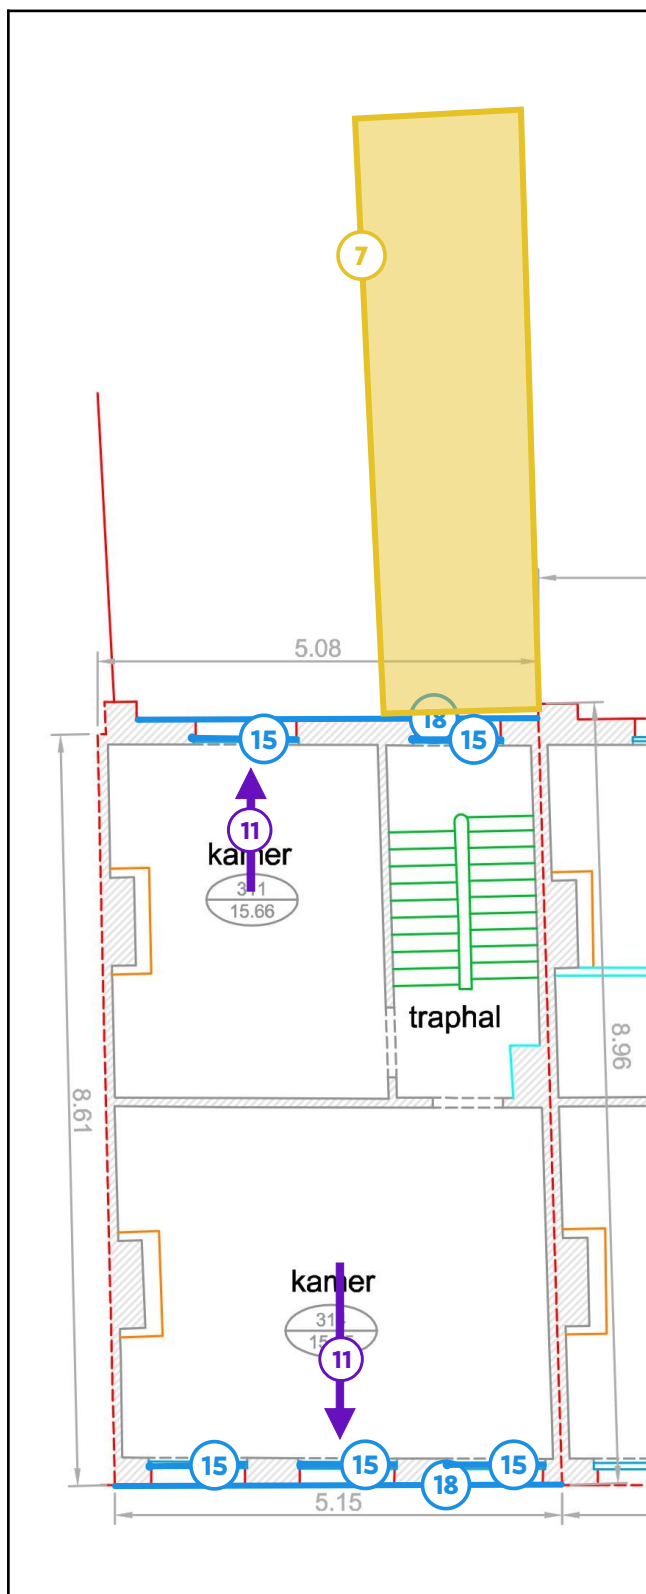
## Plan 1.7: tweede verdieping

7. roofing platte daken	Asbestmateriaal	Zorgvuldig beheren
11. radiatorichtingen	Advies	-
15. stopverf ramen	Geen asbest	-
18. crepi gevels	Geen asbest	-

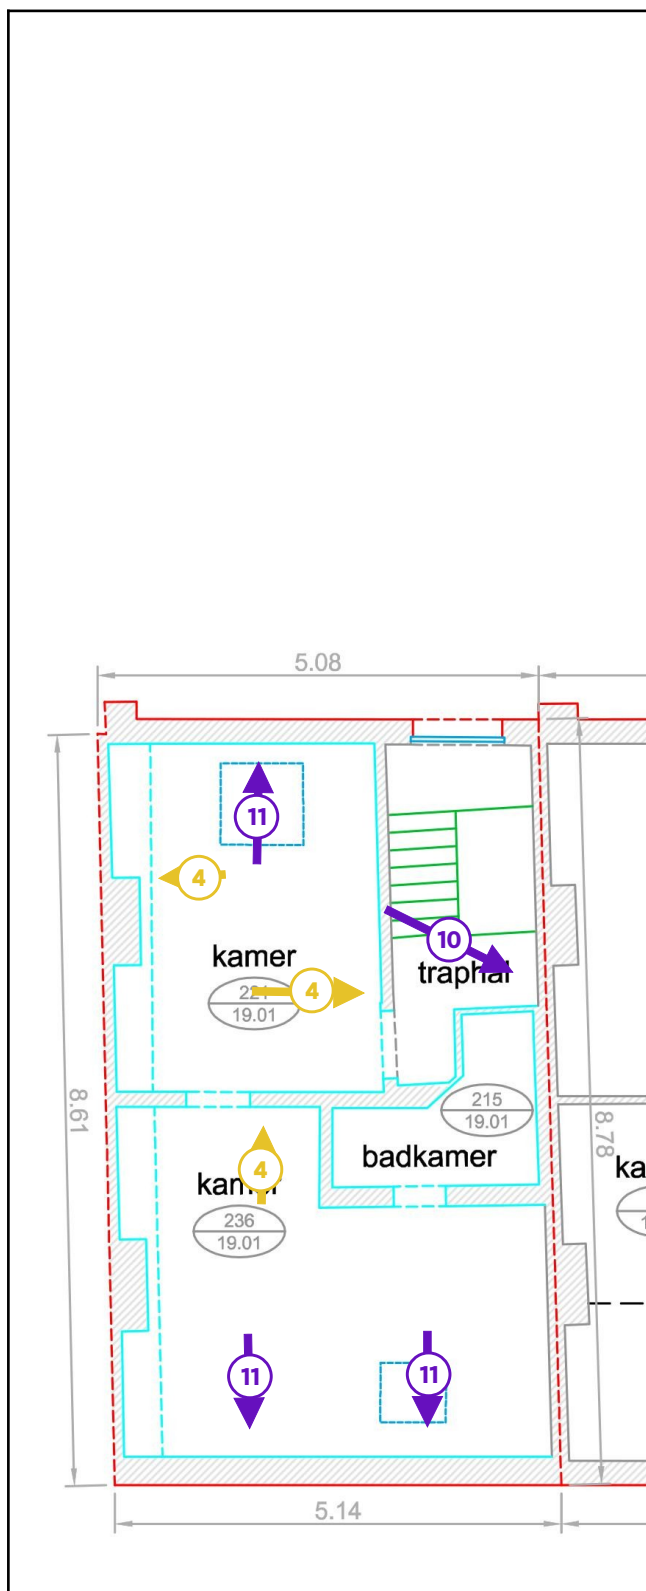
## Plan 1.10: derde verdieping

4. schakelaars en stopcontacten	Asbestmateriaal	Zorgvuldig beheren
10. Daalderop boiler	Advies	-
11. radiatorichtingen	Advies	-

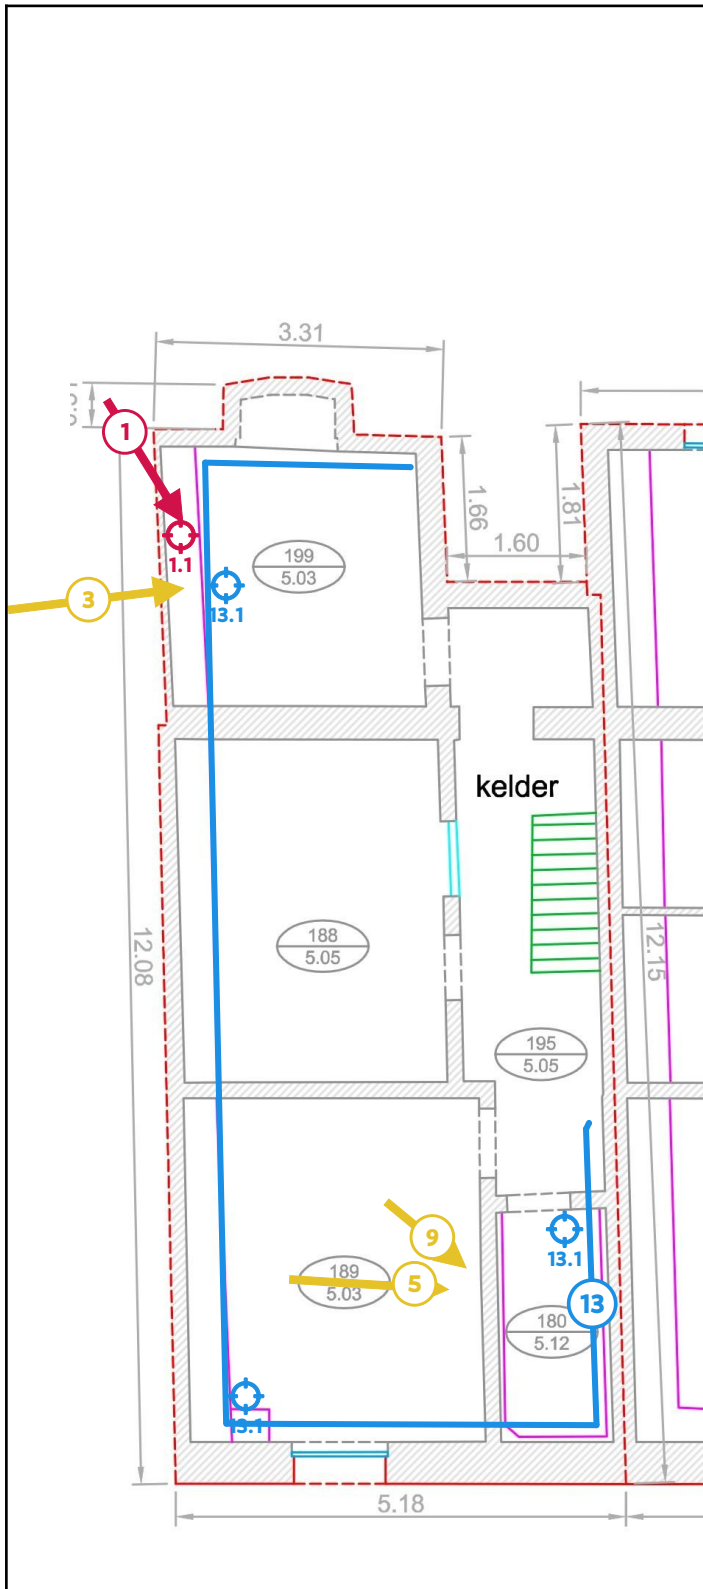
## Plan 1.13: kelder

1. losse pakking	Asbestmateriaal	Dringend verwijderen
1.1 Code: PM4	Puntmonster	-
3. roetschuif	Asbestmateriaal	Zorgvuldig beheren
5. elektriciteitsmeters en zekeringkasten	Asbestmateriaal	Zorgvuldig beheren
9. wandplaat elektriciteitsmeter en zekeringen	Asbestmateriaal	Zorgvuldig beheren
13. leidingisolatie	Geen asbest	-
13.1 Code: MM3	Mengmonster	-

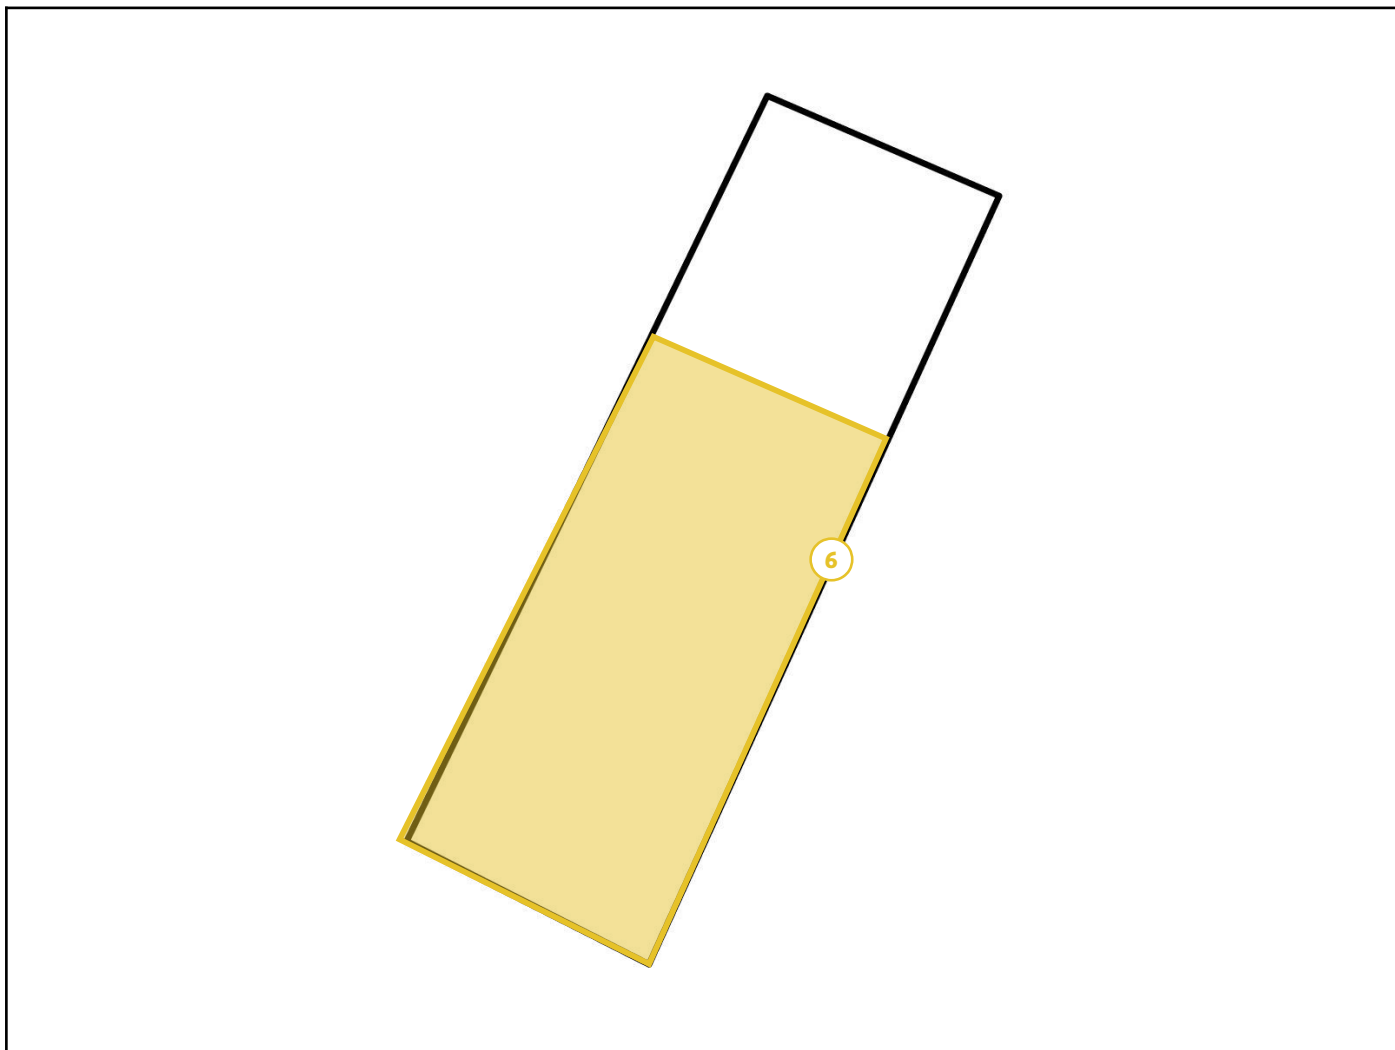
## Plan 1.15: dak

Beschrijving	Type	Actie
6. onderdak	Asbestmateriaal	Zorgvuldig beheren

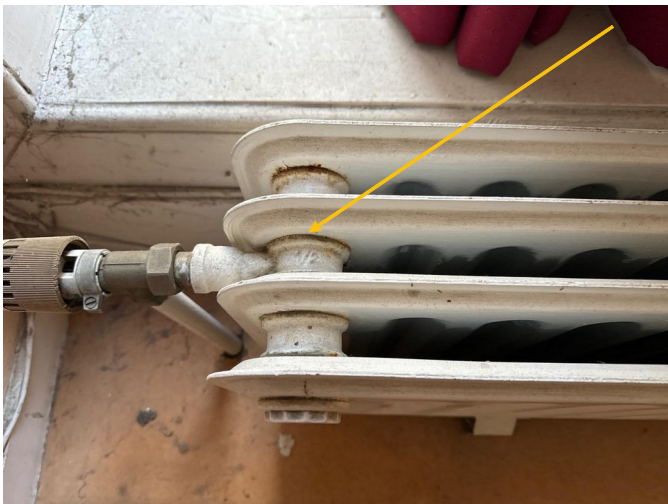
Identificatiemethode	Redelijk vermoeden
Primaire drager	Ruimteverwarming
(Asbest)materiaal	Pakking, dichting
Bindmiddel	Karton - papier - viltachtig
Gebondenheid bindmiddel	Niet-hechtgebonden

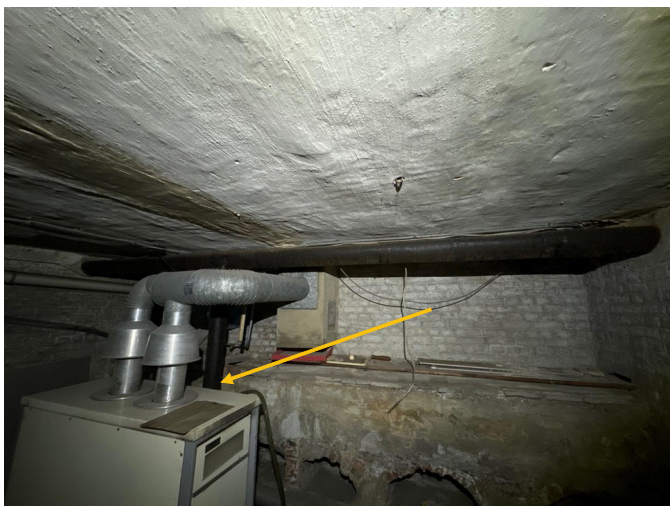
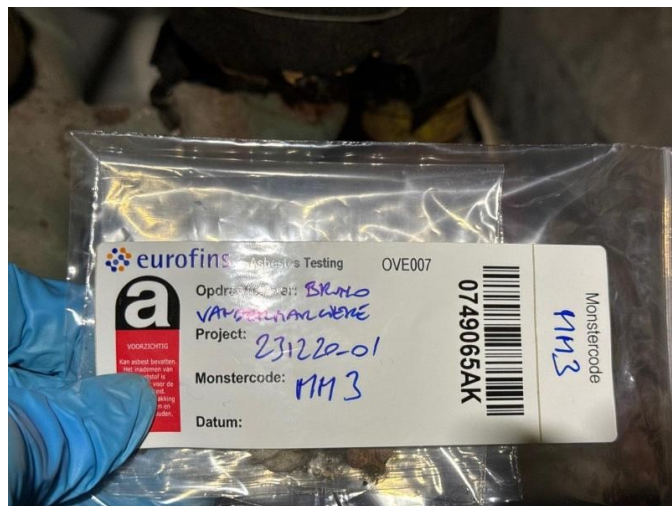
Identificatiemethode	Vaststelling & expertise (niet-asbestverdacht)
Primaire drager	Binnenwand
(Asbest)materiaal	In-situ afwerkingslagen - Lijm laag
Bindmiddel	Cement
Gebondenheid bindmiddel	Hecht

Geen asbest

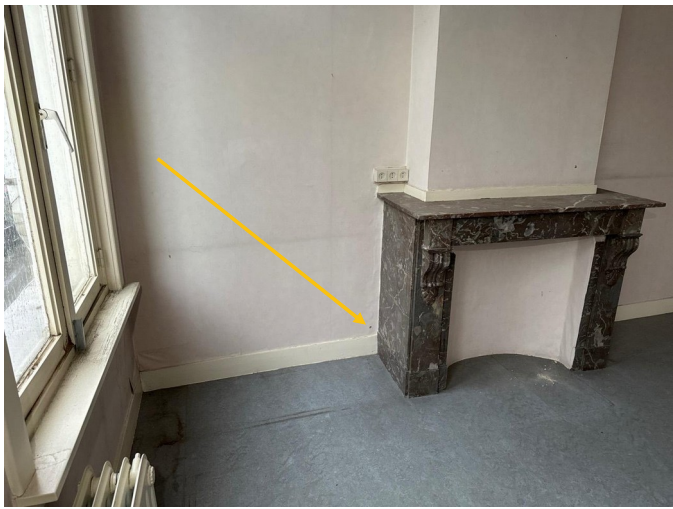
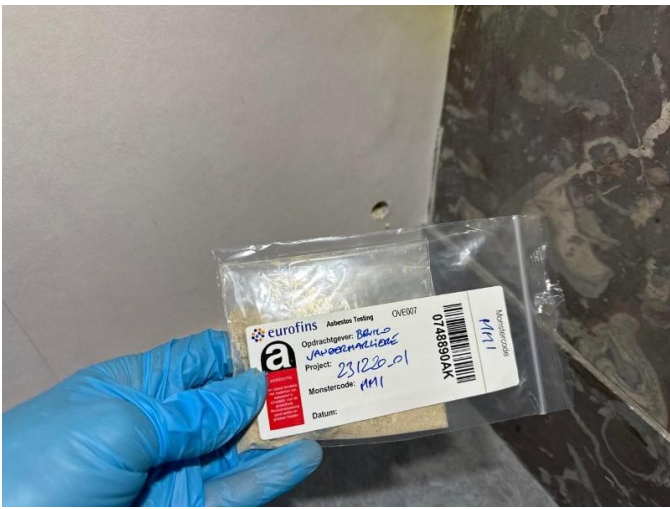
# Fiche 14: pleister wanden

Geen asbest

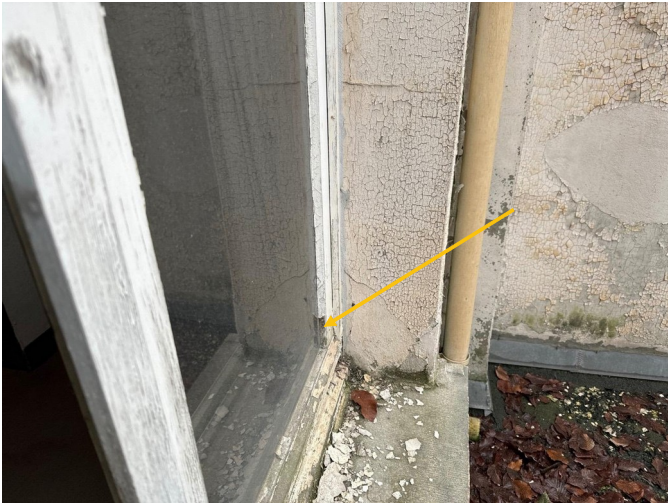
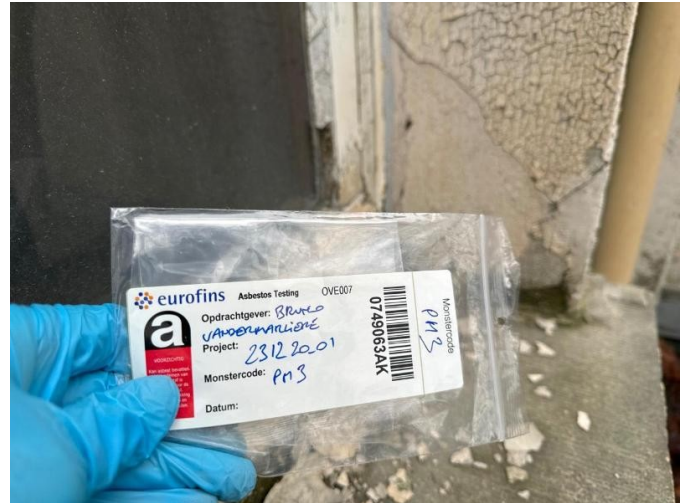
## Fiche 15: stopverf ramen

Geen asbest

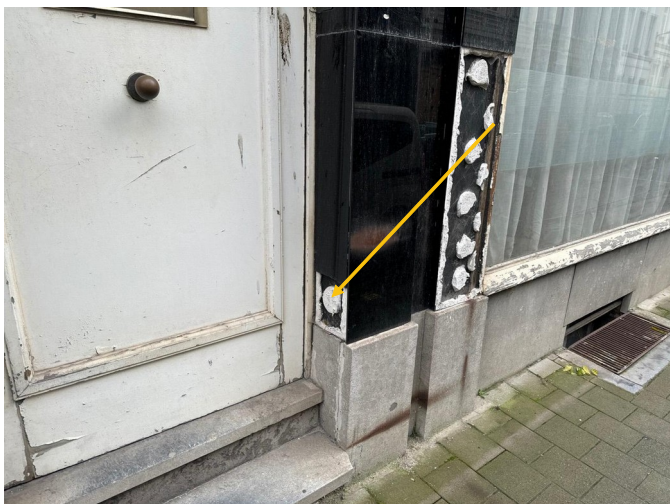
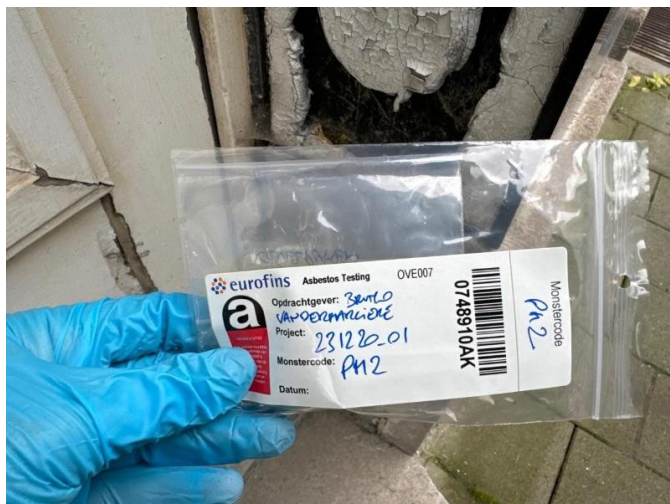
## Fiche 17: tegellijm gevelplaten

Geen asbest

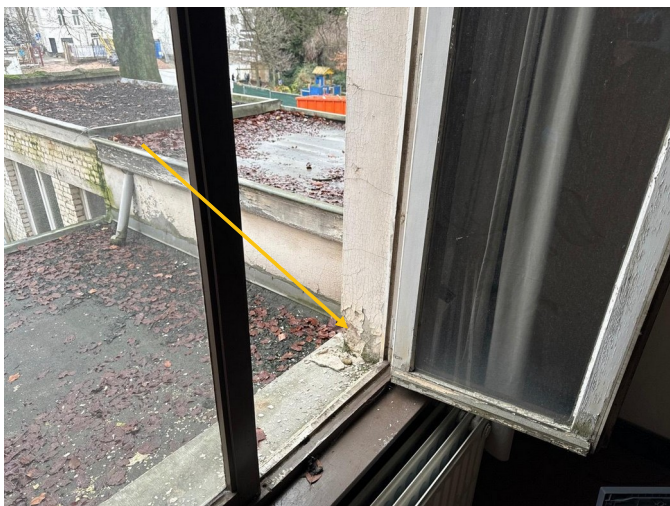
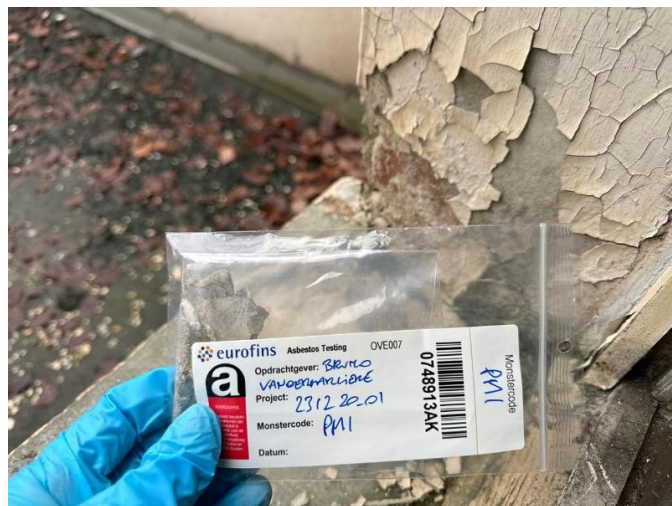
# Fiche 18: crepi gevels

Geen asbest
