# Asbestinventarisatetest

Van Nevelestraat 149, 2100 Antwerpen

Attestnummer : 20230401-000152.000

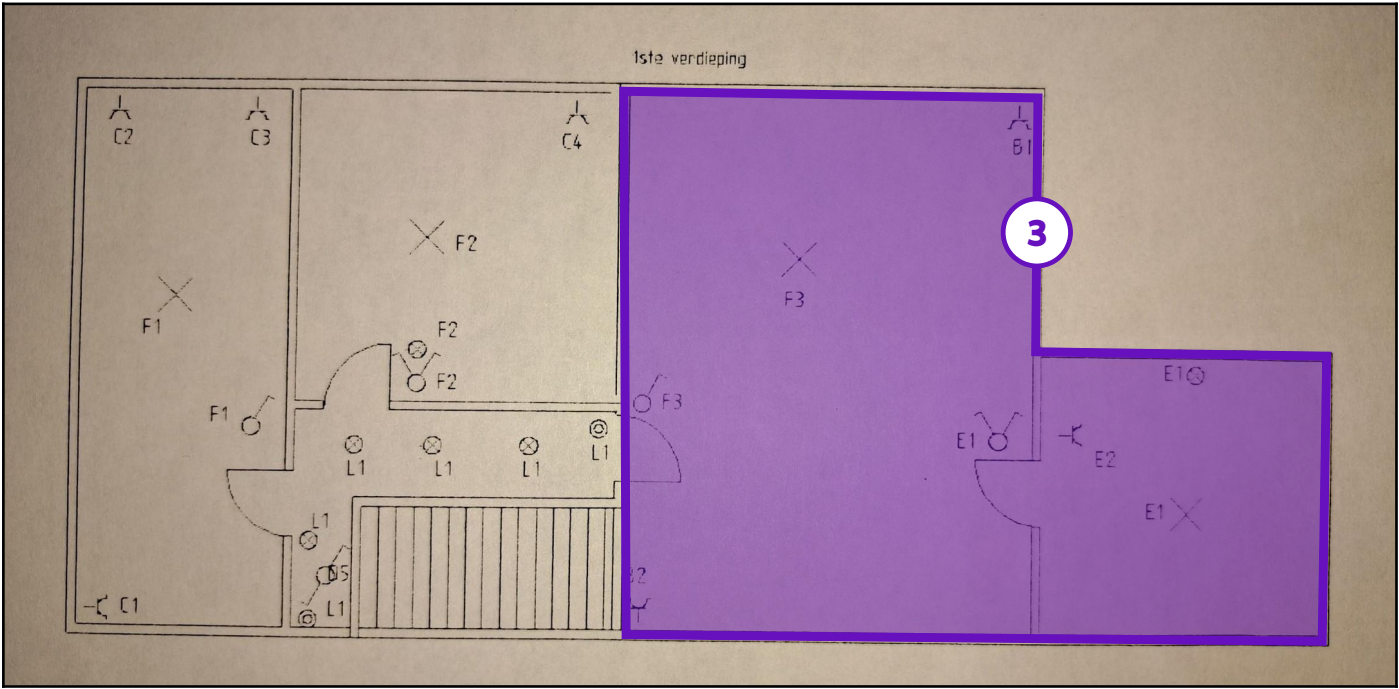
# Plan 1.2: dak PVC

| Beschrijving | Type | Actie |
|---|---|---|
| 3. dak 1ste verdieping | Advies | - |

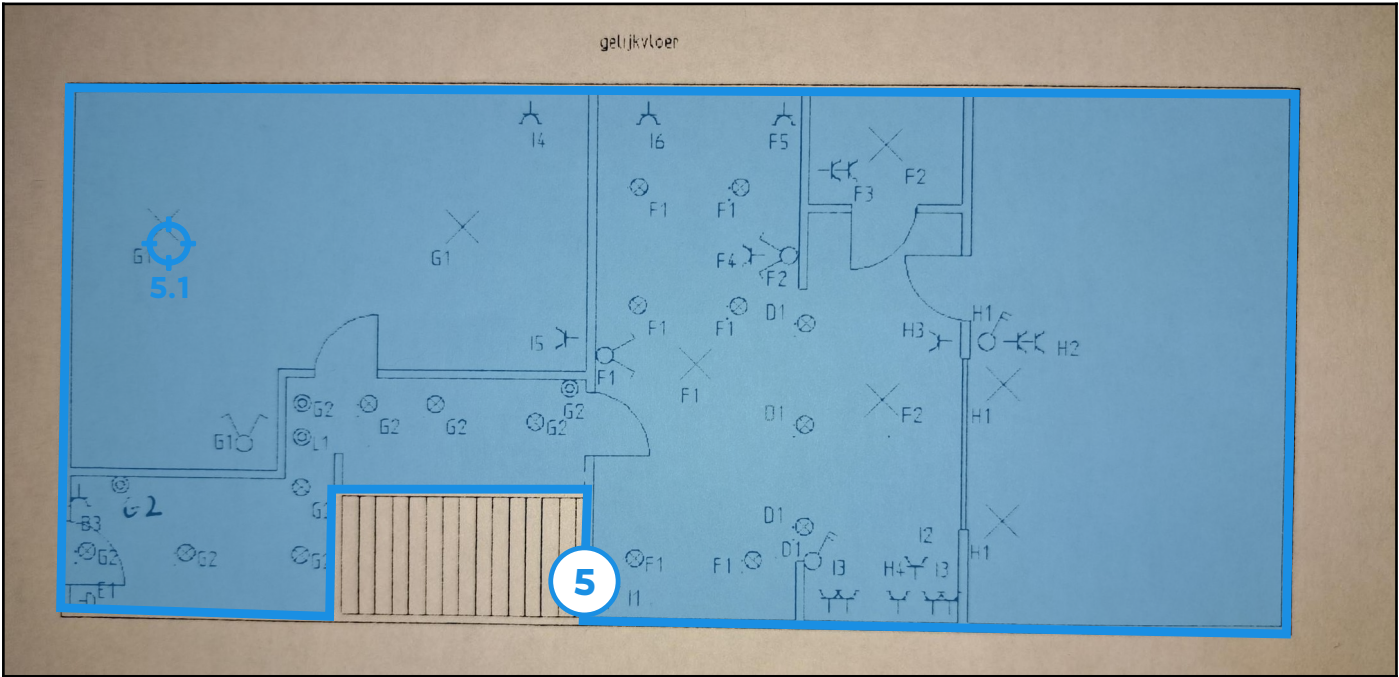
# Plan 1.3: GLV pleisterwerk plafond

| Beschrijving | Type | Actie |
|---|---|---|
| 5.1 Code: 2302374002 | Mengmonster | - |

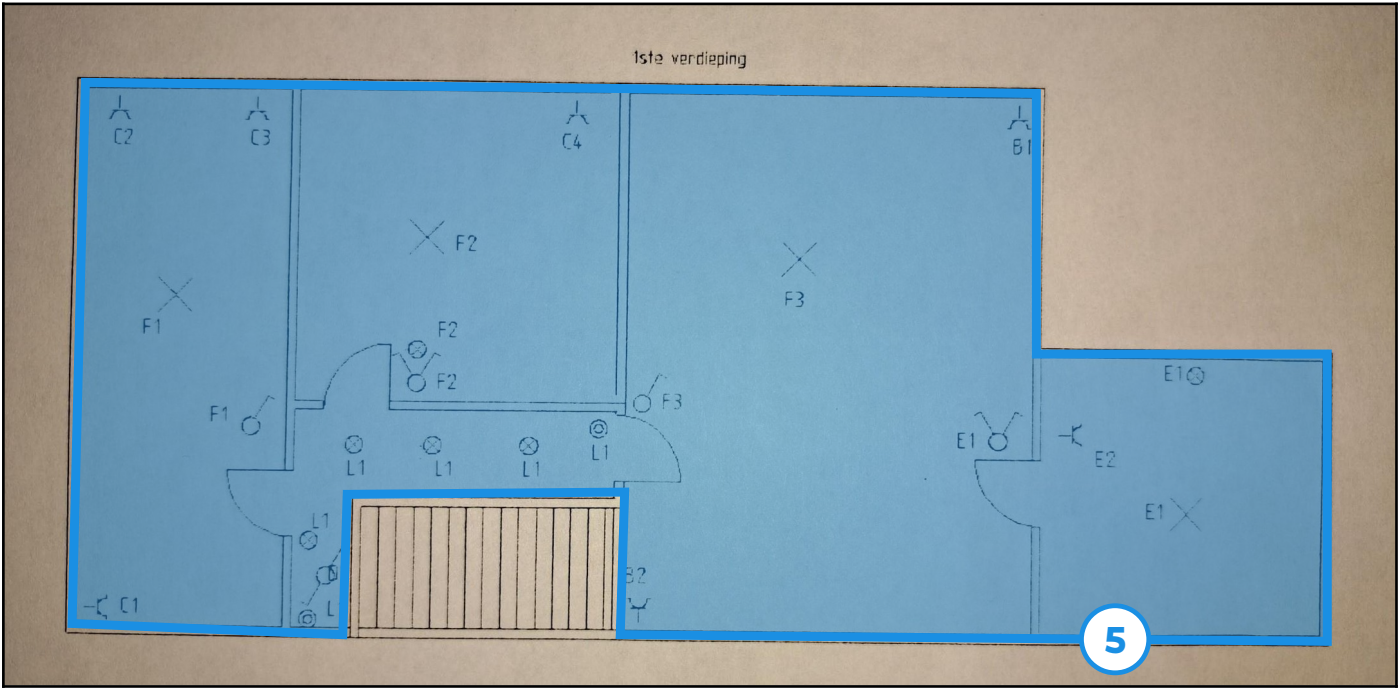
# Plan 1.4: 1VE pleisterwerk plafond

| Beschrijving | Type | Actie |
|---|---|---|
| 5. Pleisterwerk plafond | Geen asbest | - |

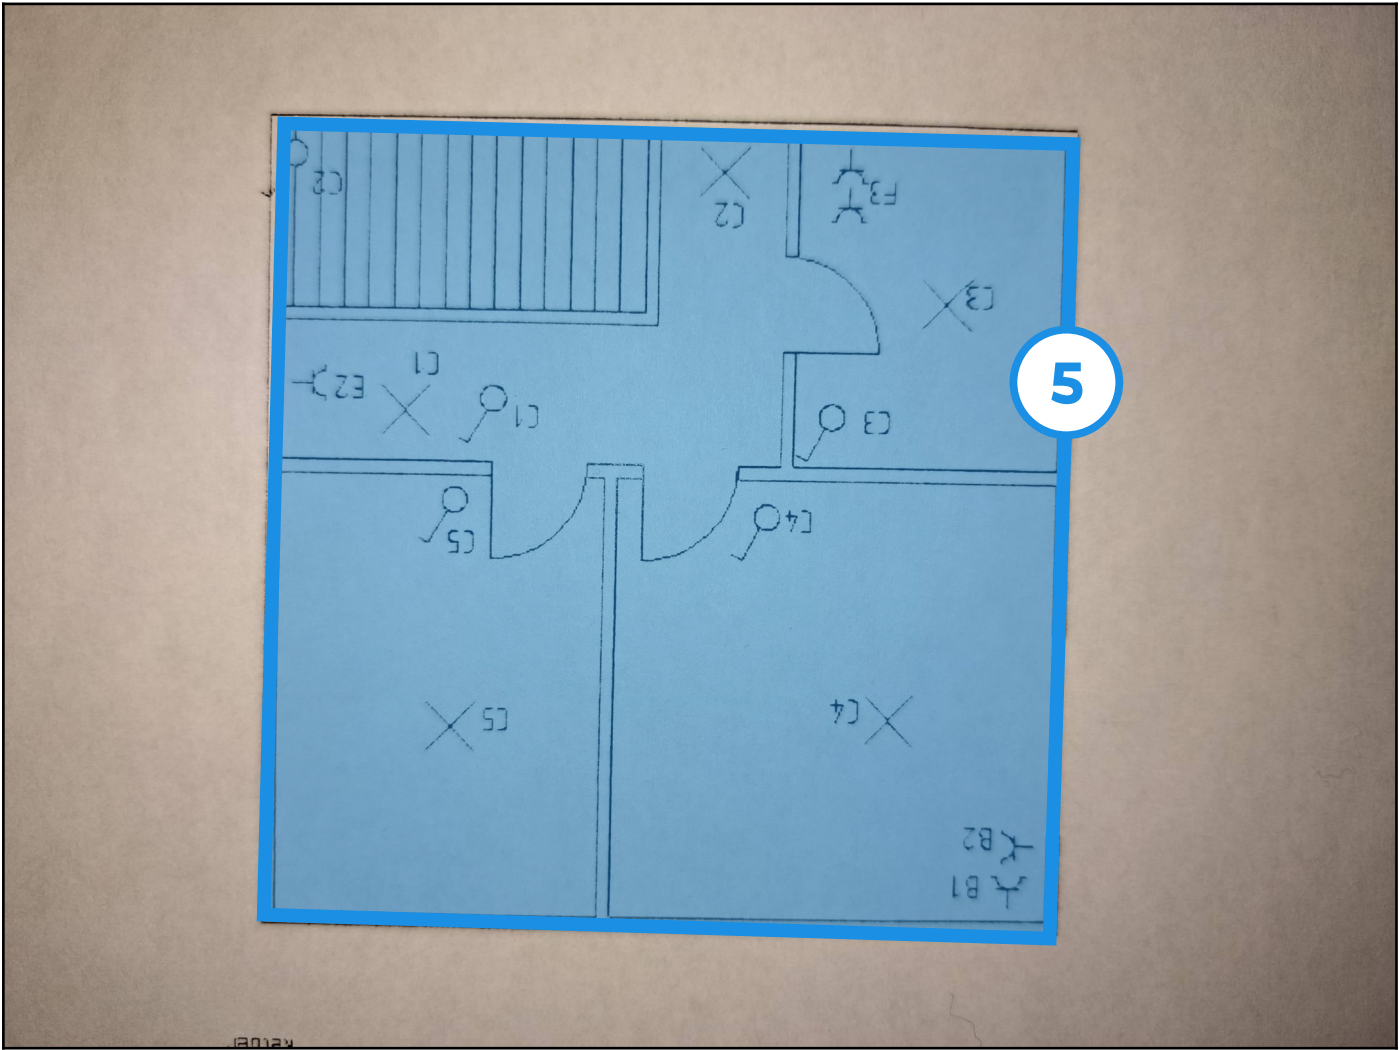
# Plan 1.5: Zolder pleisterwerk

| Beschrijving | Type | Actie |
|---|---|---|
| 5. Pleisterwerk plafond | Geen asbest | - |

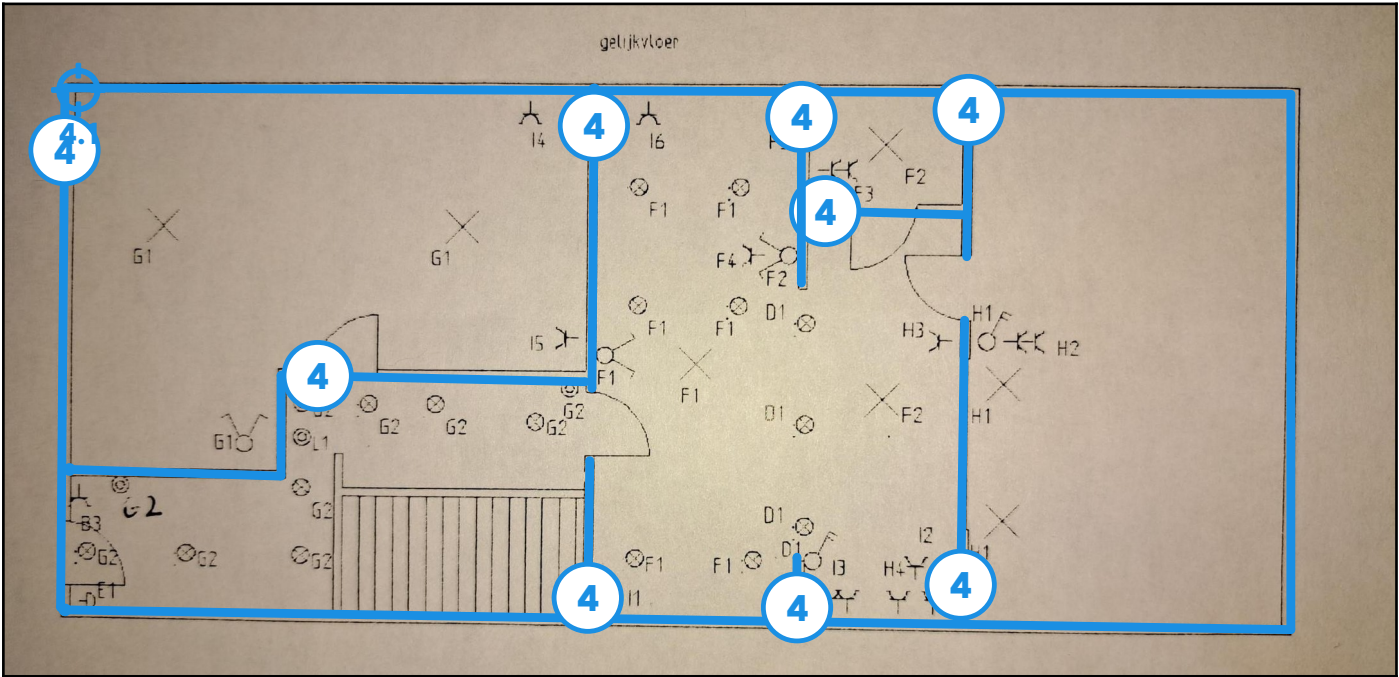
# Plan 1.6: GLV pleisterwerk wand

| Beschrijving | Type | Actie |
|---|---|---|
| 4.1 Code: 2302374001 | Mengmonster | - |

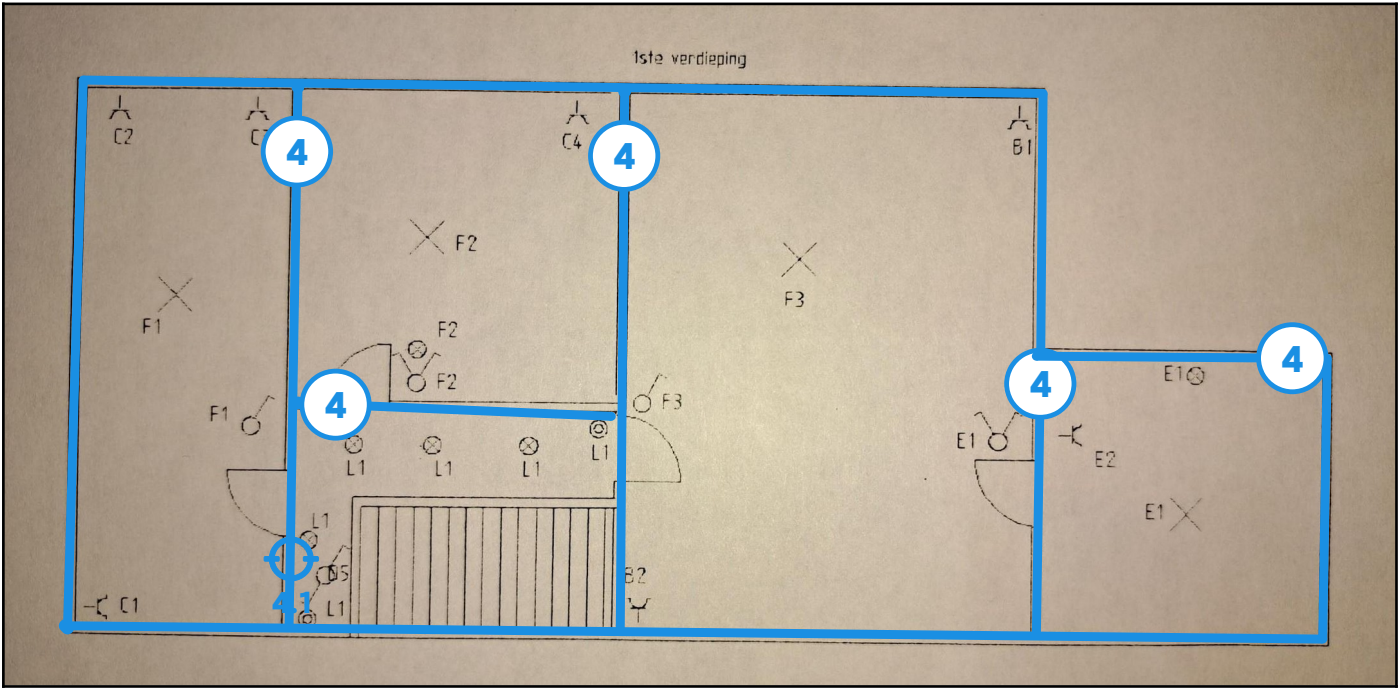
# Plan 1.7: 1VE pleisterwerk wand

| Beschrijving | Type | Actie |
|---|---|---|
| 4.1 Code: 2302374001 | Mengmonster | - |

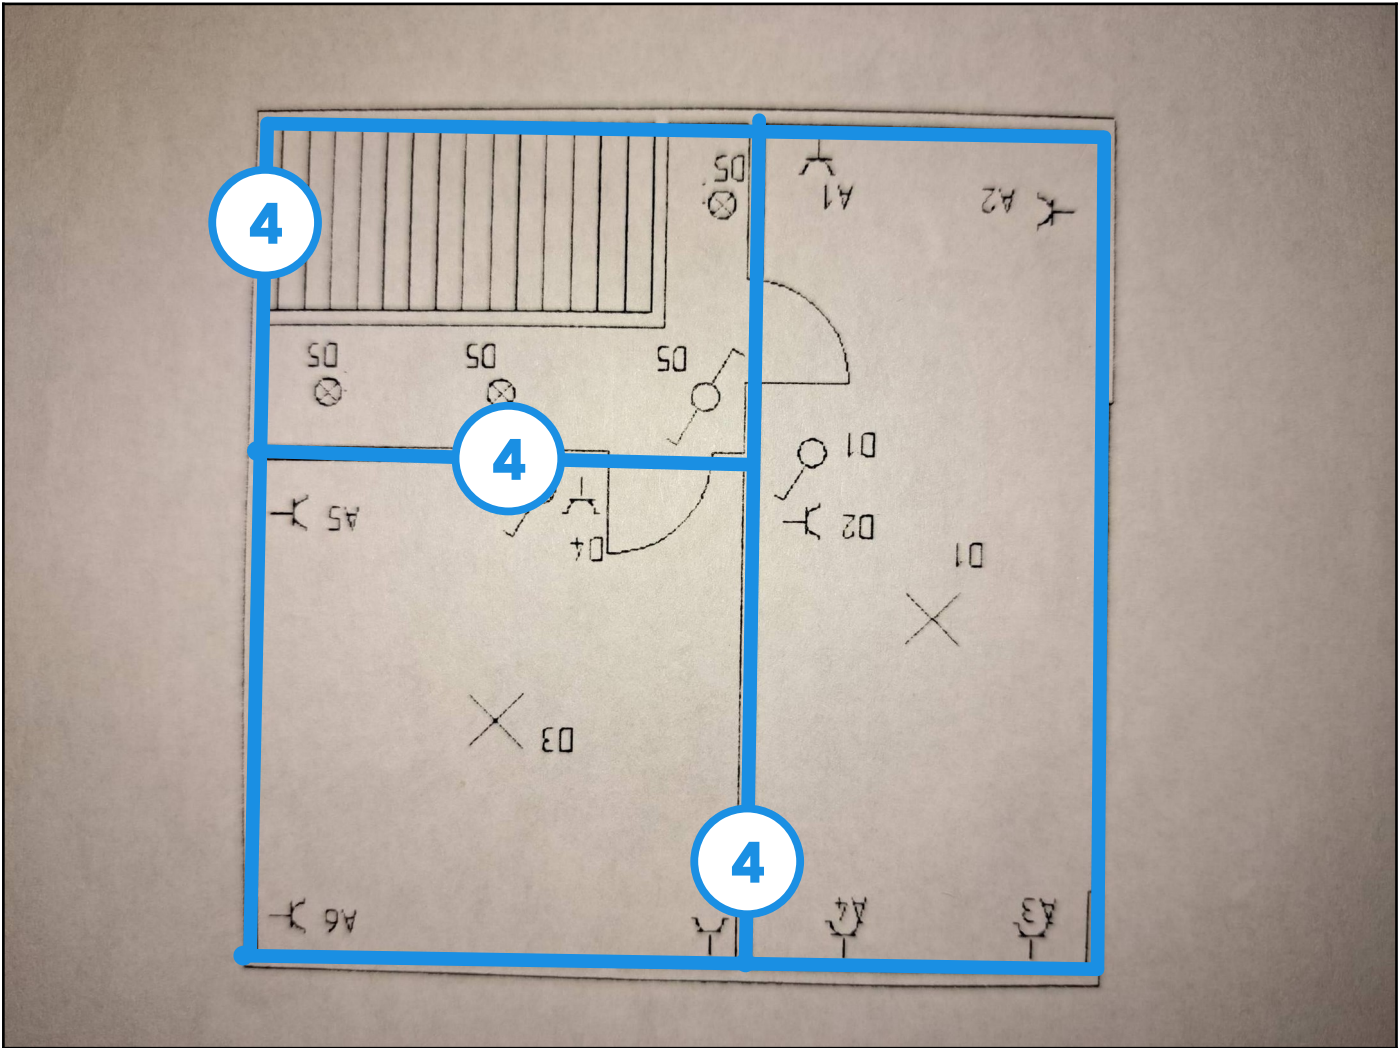
# Plan 1.8: zolder pleisterwerk wand

| Beschrijving | Type | Actie |
|---|---|---|
| 4. pleisterwerk wand | Geen asbest | - |
