Asbestinventarisatetest

Wolstraat 31, 2000 Antwerpen

Attestnummer : 20260125-000077.000

Uitgegeven op : 25.01.2026

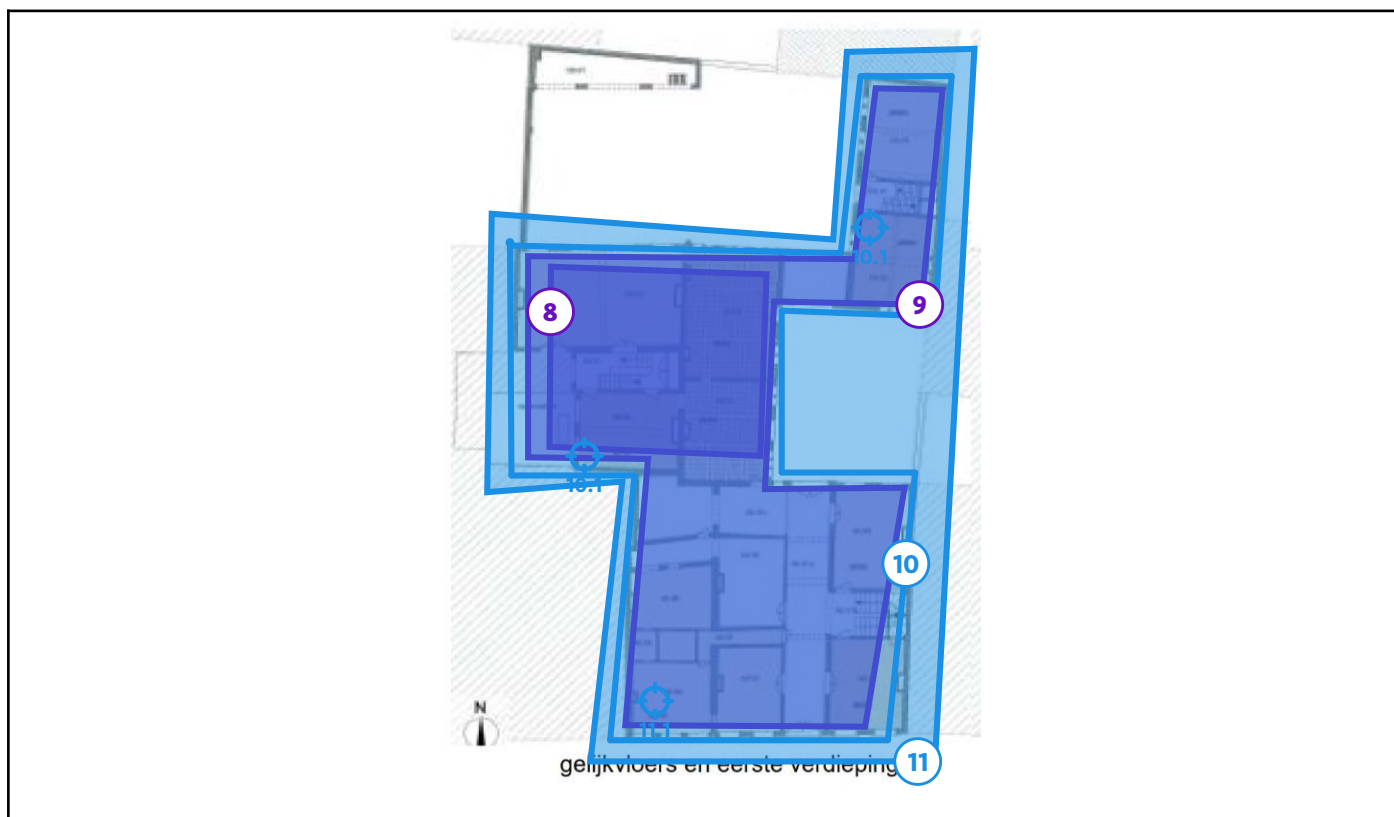
Plan 1.1: GELIJKVLOERS

Beschrijving	Type	Actie
8. PLAFONDAFWERKING	Advies	-
9. Onderliggende lagen - TEGELS	Advies	-
10. Pleisterwerk muren	Geen asbest	-
10.1 Code: M01	Mengmonster	-
11. Pleisterwerk plafond	Geen asbest	-
11.1 Code: 1.2 PLEISTERWERK PLAFOND	Mengmonster	-

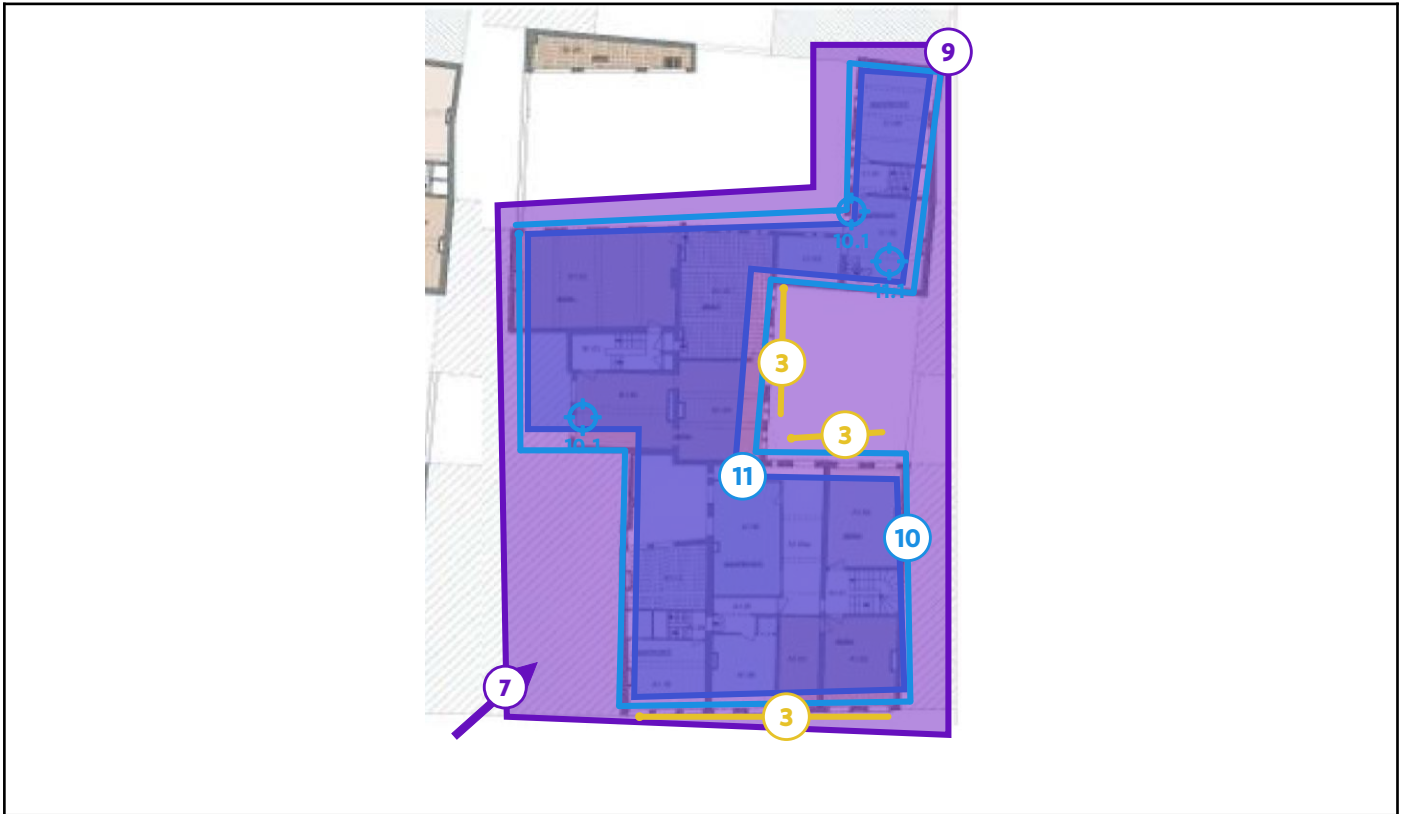
Plan 1.2: VERDIEP 1

Beschrijving	Type	Actie
3. Massalplaten	Asbestmateriaal	Zorgvuldig beheren
7. NIET ALLE RUITES betreedbaar	Beperking	-
9. Onderliggende lagen - TEGELS	Advies	-
10. Pleisterwerk muren	Geen asbest	-
10.1 Code: M01	Mengmonster	-
11. Pleisterwerk plafond	Geen asbest	-
11.1 Code: 1.2 PLEISTERWERK PLAFOND	Mengmonster	-

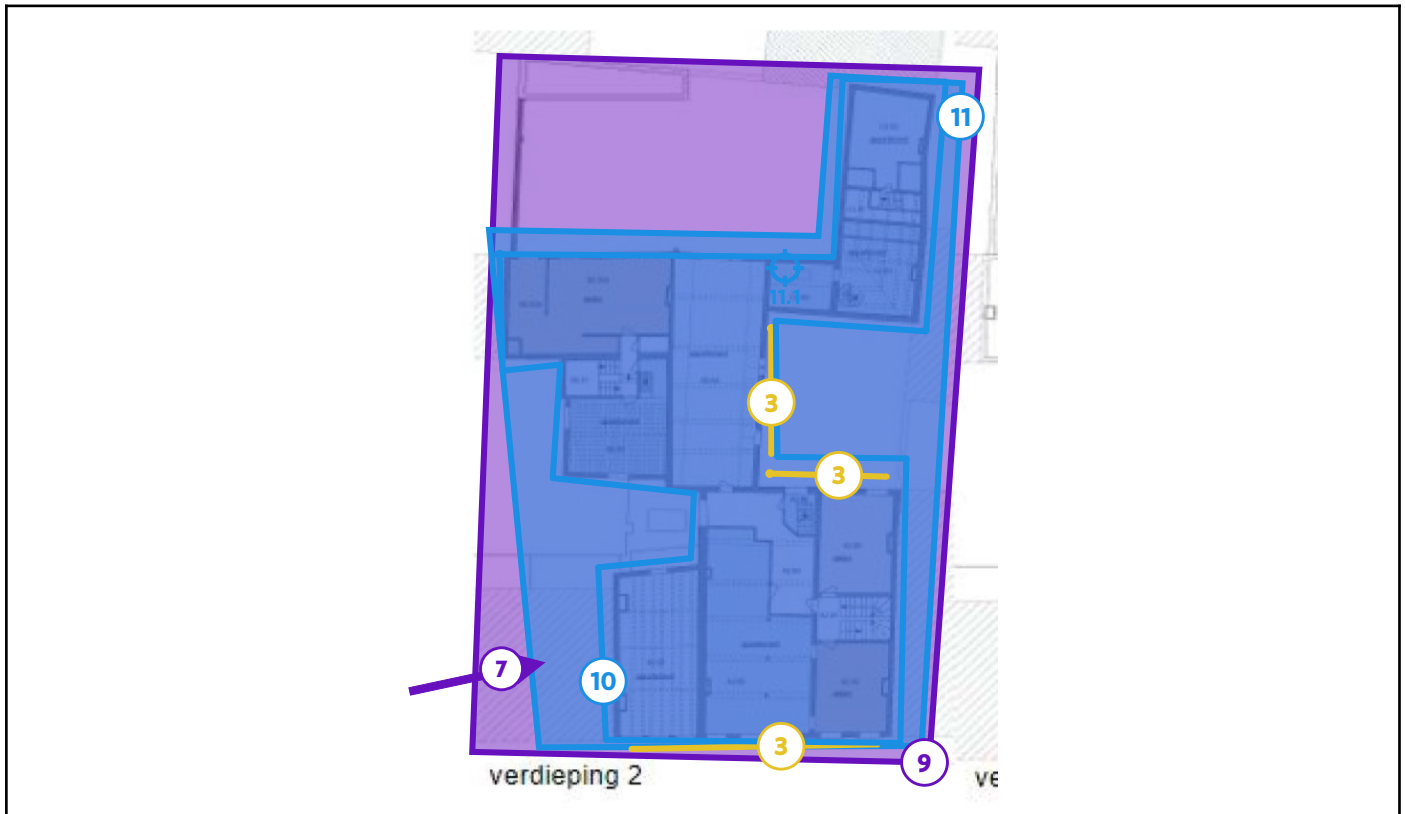
Plan 1.3: VERDIEP 2

Beschrijving	Type	Actie
3. Massalplaten	Asbestmateriaal	Zorgvuldig beheren
7. NIET ALLE RUIMTES betreedbaar	Beperking	-
9. Onderliggende lagen - TEGELS	Advies	-
10. Pleisterwerk muren	Geen asbest	-
11. Pleisterwerk plafond	Geen asbest	-
11.1 Code: 1.2 PLEISTERWERK PLAFOND	Mengmonster	-

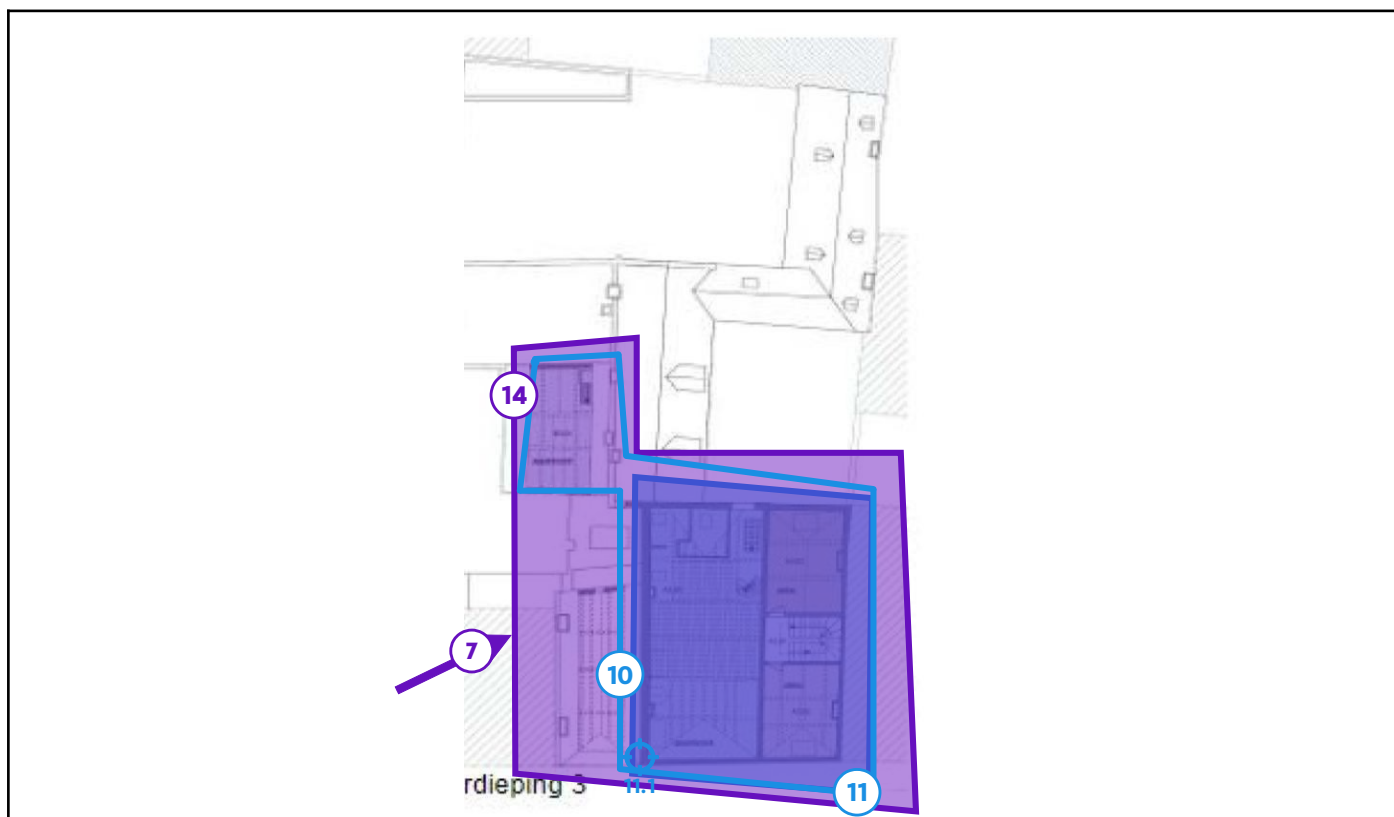
Plan 1.4: VERDIEP 3

Beschrijving	Type	Actie
7. NIET ALLE RUIMTES betreedbaar	Beperking	-
10. Pleisterwerk muren	Geen asbest	-
11. Pleisterwerk plafond	Geen asbest	-
11.1 Code: 1.2 PLEISTERWERK PLAFOND	Mengmonster	-
14. Dakafwerking	Overige ruimte of materiaal	-

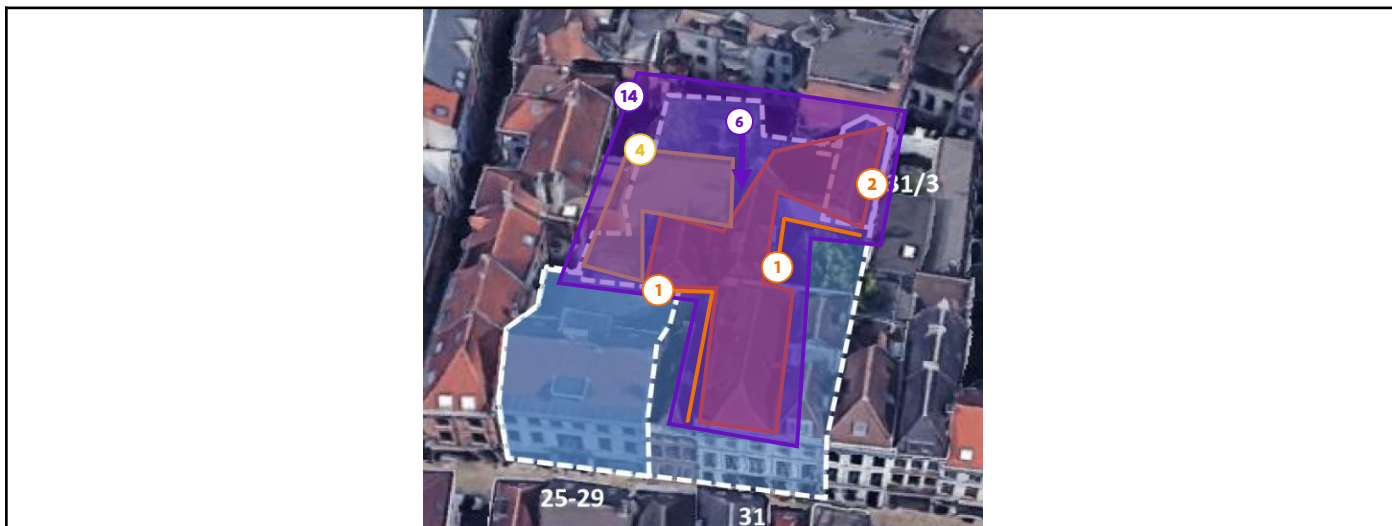
Plan 1.5: DAKPLAN

Beschrijving	Type	Actie
1. Leien GEVEL	Asbestmateriaal	Verwijderen
2. Leien DAK	Asbestmateriaal	Verwijderen
4. Roofing	Asbestmateriaal	Zorgvuldig beheren
6. Binnenkant schouw	Beperking	-
14. Dakafwerking	Overige ruimte of materiaal	-

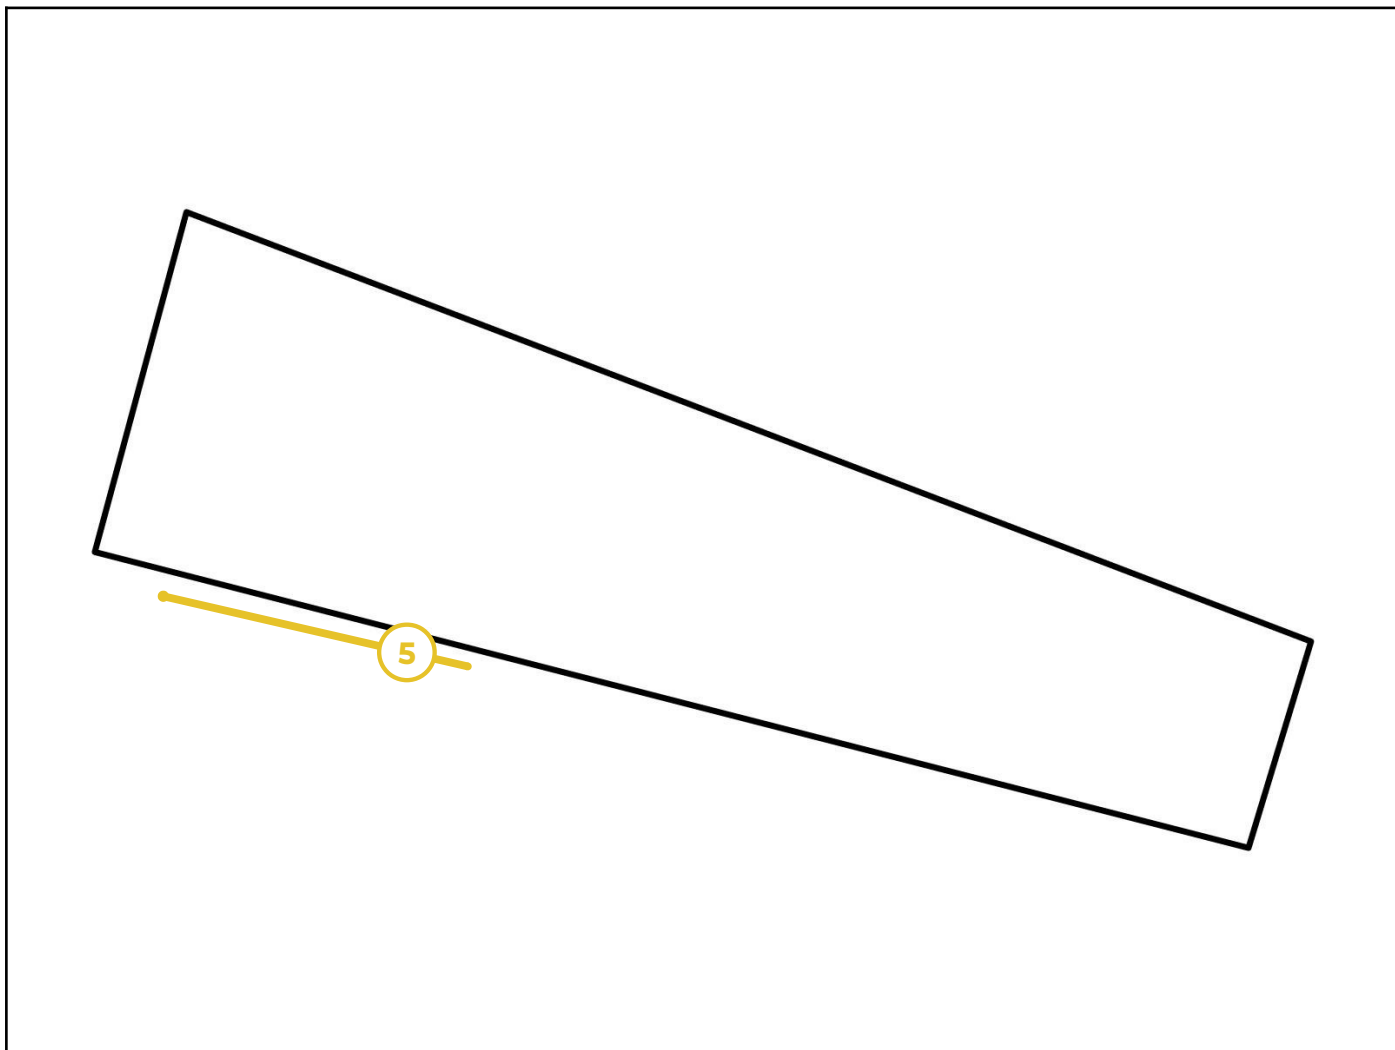
Plan 2.1: Bijgebouw plan

Beschrijving	Type	Actie
5. Glasal PANEEL	Asbestmateriaal	Zorgvuldig beheren

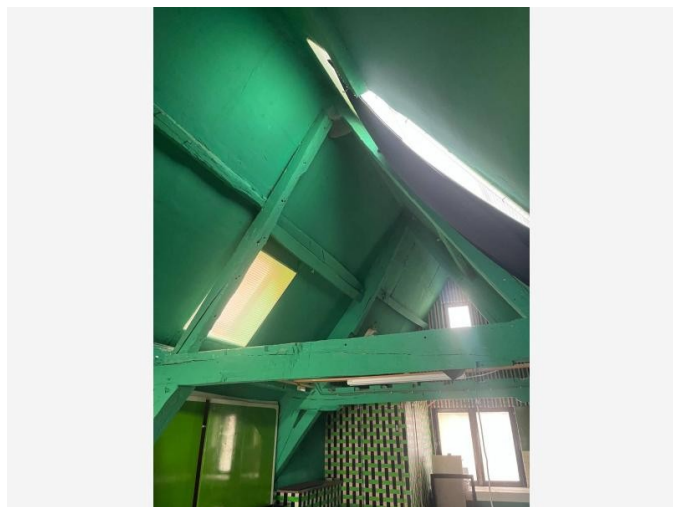
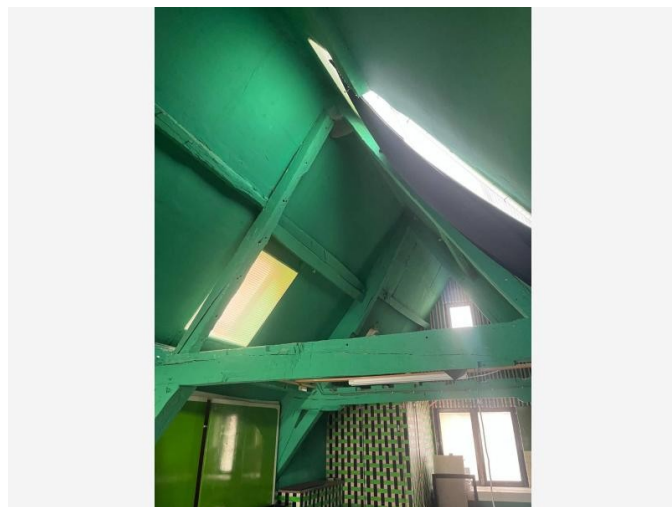
Beschrijving	Notitie	Terug te vinden op plannen
Fiche 12: Stookinstallatie - niet aanwezig	-	-
Fiche 13: Leidingisolatie - niet aanwezig	-	-
Fiche 14: Dakafwerking	ONDERLIGGENDE LAGEN NIETN INSPECTEERBAAR. ONDERDAKPLATEN MOGELIJK.	Plan 1.4: VERDIEP 3 Plan 1.5: DAKPLAN
Fiche 15: Lift - niet aanwezig	-	-
Fiche 16: Mastiek - niet aanwezig	-	-
