LE/LEM/7200/A : ASBESTINVENTARIS

RAPPORT	<i>R-23-00626</i>
PROJECT	<i>Draakplaats 6 , Antwerpen</i>
OPDRACHTGEVER	<i>Stad Antwerpen</i>
UITVOERING	<i>ECCA+</i>
DATUM RAPPORT	<i>14/03/2024</i>
VERSIE	<i>00</i>

Draakplaats 6 , Antwerpen

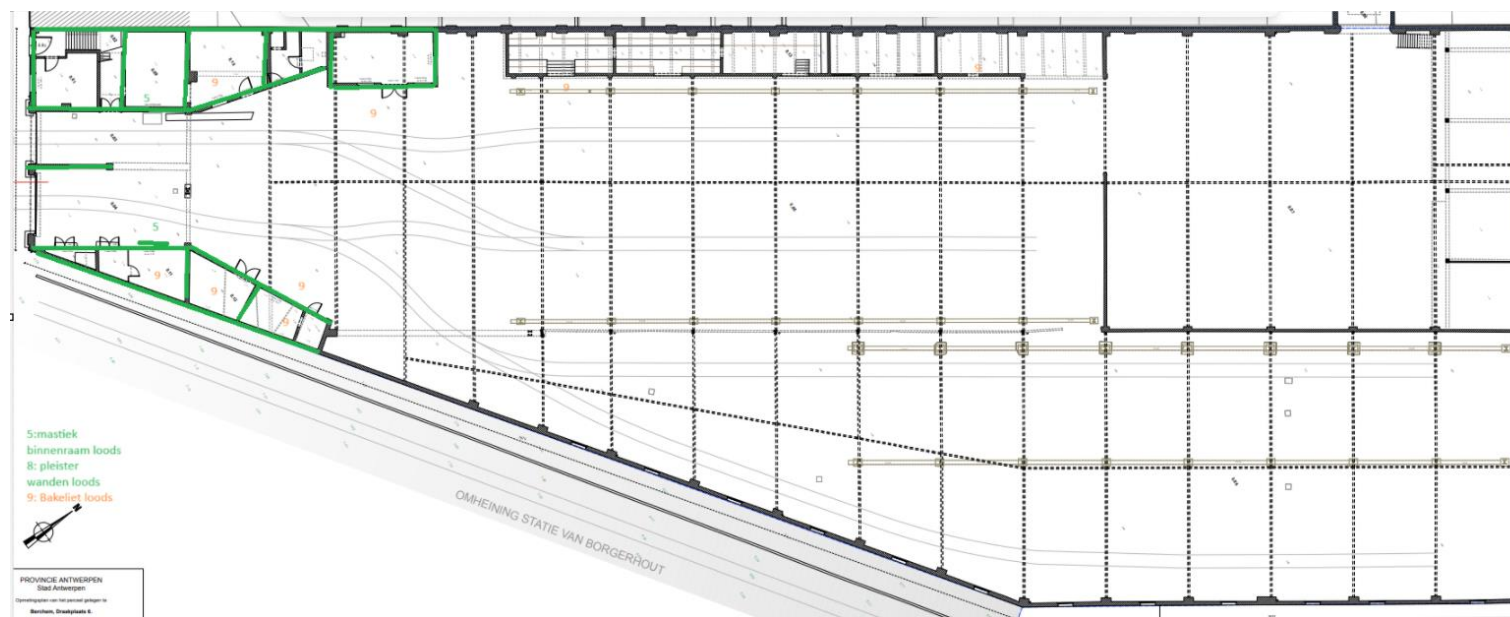
Loods:

Op onderstaand monsternameplan (figuur 2) worden de asbestverdachte materialen aangeduid. Tijdens het controlebezoek werd **9** monsters vastgesteld, opgelijst en beschreven in art. 2.1. Deze monsters worden, indien mogelijk, geanalyseerd op aanwezigheid van asbest door een erkend analyse labo, ECCA NV, zie art. 2.2. Asbesthoudende toepassing worden vervolgens volledig beschreven in art. 2.3. Beschrijvend fiche.

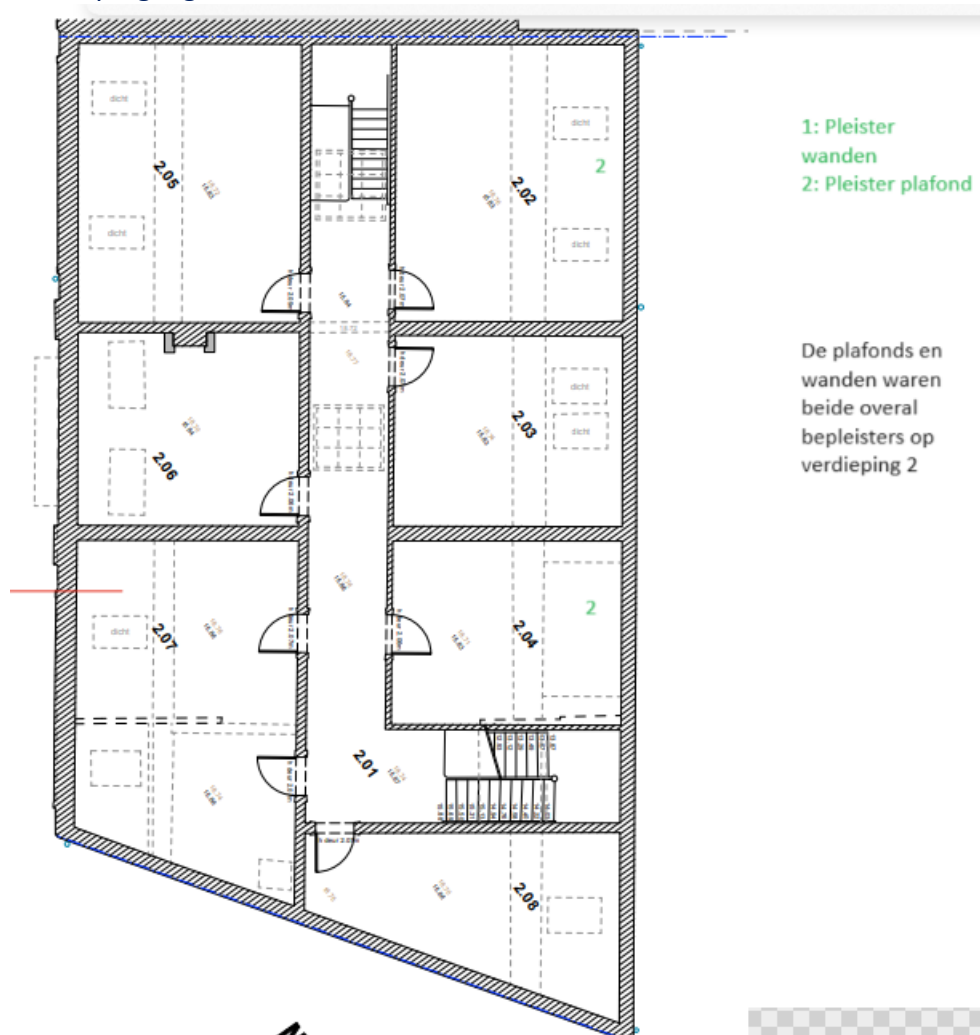
Verdieping 2 gebouw naast loods:

Figuur 2: Monsternameplan (geen detailplan beschikbaar): asbesthoudende materialen worden rood aangeduid, mogelijk asbesthoudende materialen oranje, asbestvrije materialen in groen.
