# Asbestinventarisatetest

Schijfstraat 73, 2020 Antwerpen

Attestnummer : 20260119-000346.000

Uitgegeven op : 19.01.2026

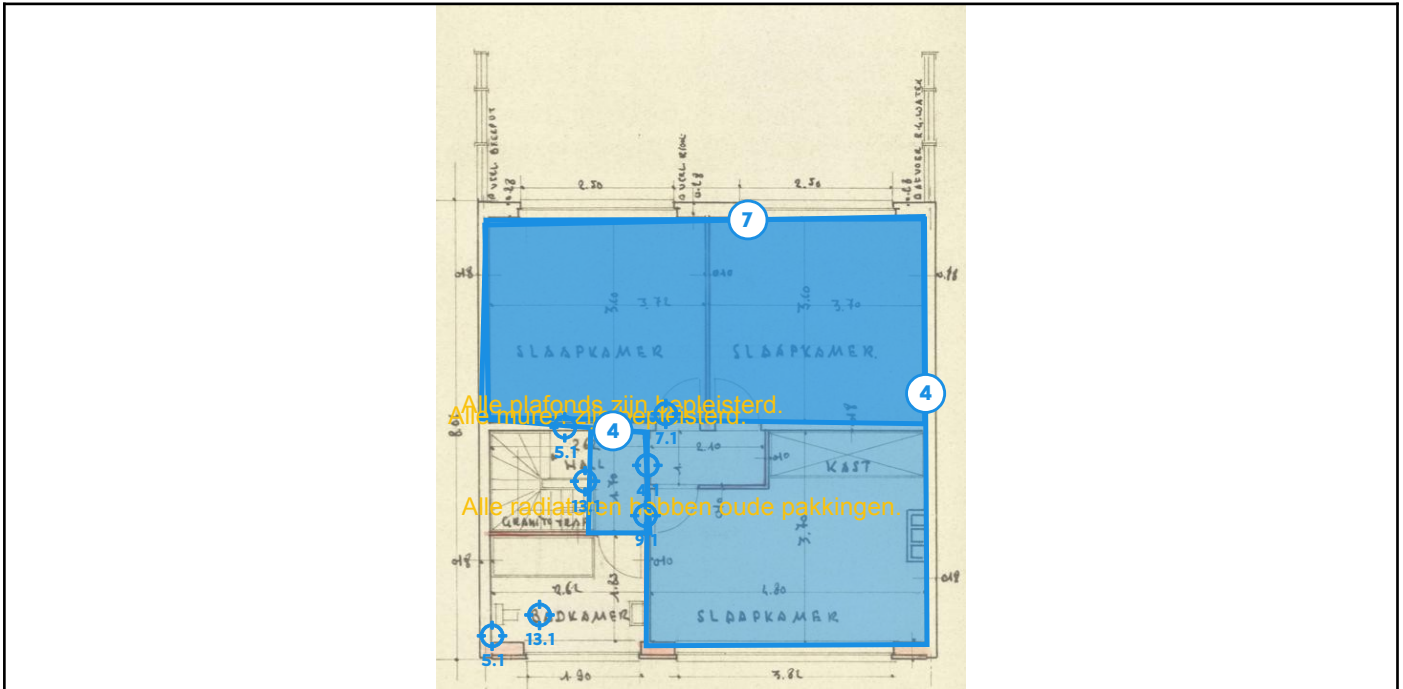
## Plan 1.3: Tweede verdieping

Beschrijving	Type	Actie
4. Zwarte lijm vinylvloer	Geen asbest	-
4.1 Code: SCH-ZWARTE-LIJM	Puntmonster	-
5. Pleister muur	Geen asbest	-
5.1 Code: SCH-PL-MUUR	Mengmonster	-
7. Vinylvloer	Geen asbest	-
7.1 Code: SCH-VINYL-1	Puntmonster	-
9. Pakking oude verwarming	Geen asbest	-
9.1 Code: SCH-PAKKING	Puntmonster	-
13. Pleister plafond	Geen asbest	-
13.1 Code: SCH-PL-PLAFOND	Mengmonster	-

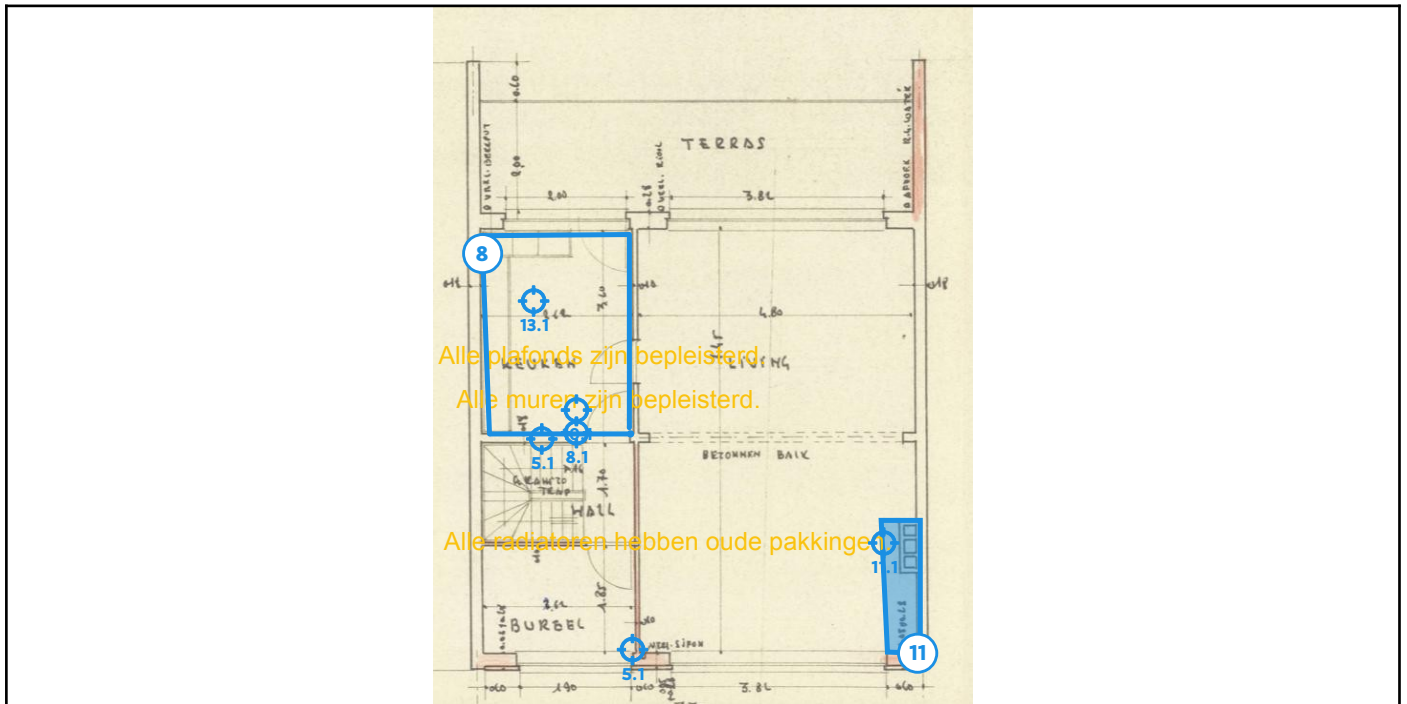
# Plan 1.4: 1ste verdiep

Beschrijving	Type	Actie
5. Pleister muur	Geen asbest	-
5.1 Code: SCH-PL-MUUR	Mengmonster	-
8. Zwarte tegelplinten	Geen asbest	-
8.1 Code: SCH-TEGEL	Puntmonster	-
9. Pakking oude verwarming	Geen asbest	-
10. Vinylvloer 2	Geen asbest	-
10.1 Code: SCH-VINYL-2	Puntmonster	-
11. Masal vensterbank	Geen asbest	-
11.1 Code: SCH-MASAL	Puntmonster	-
13. Pleister plafond	Geen asbest	-
13.1 Code: SCH-PL-PLAFOND	Mengmonster	-

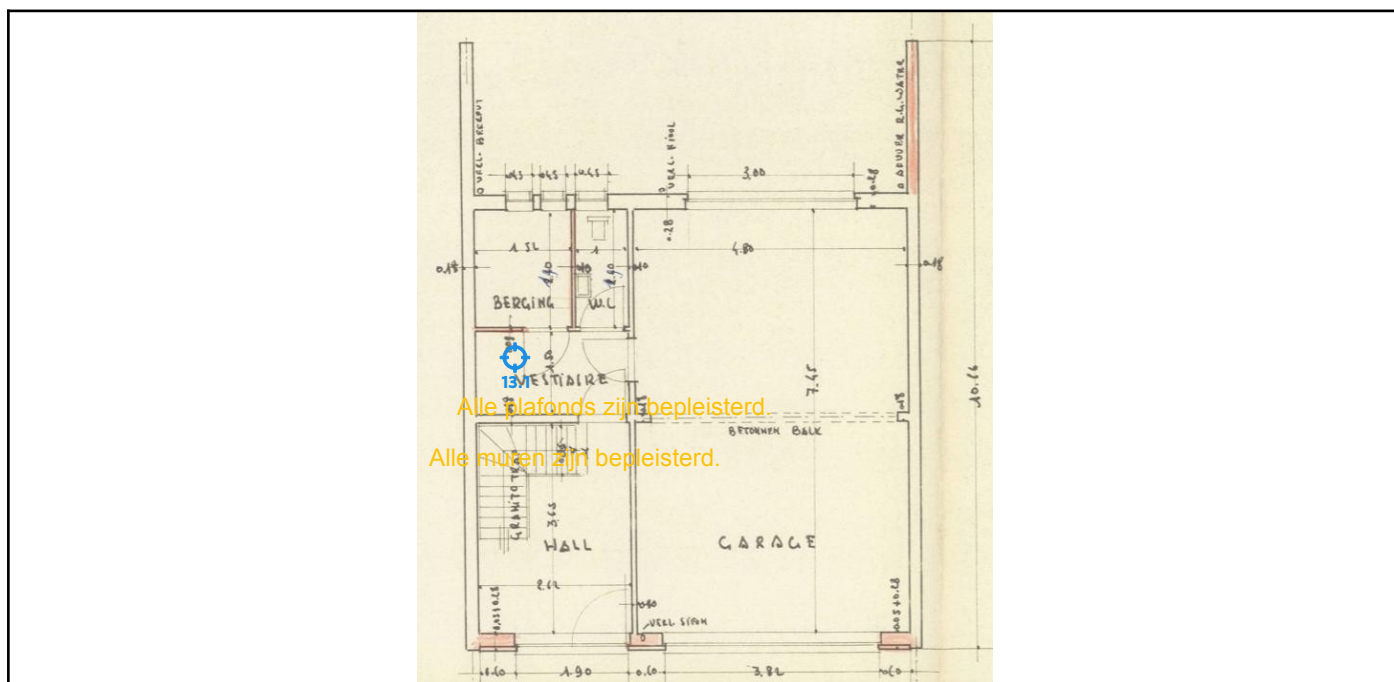
## Plan 1.5: Gelijkvloers

Beschrijving	Type	Actie
5. Pleister muur	Geen asbest	-
13. Pleister plafond	Geen asbest	-
13.1 Code: SCH-PL-PLAFOND	Mengmonster	-

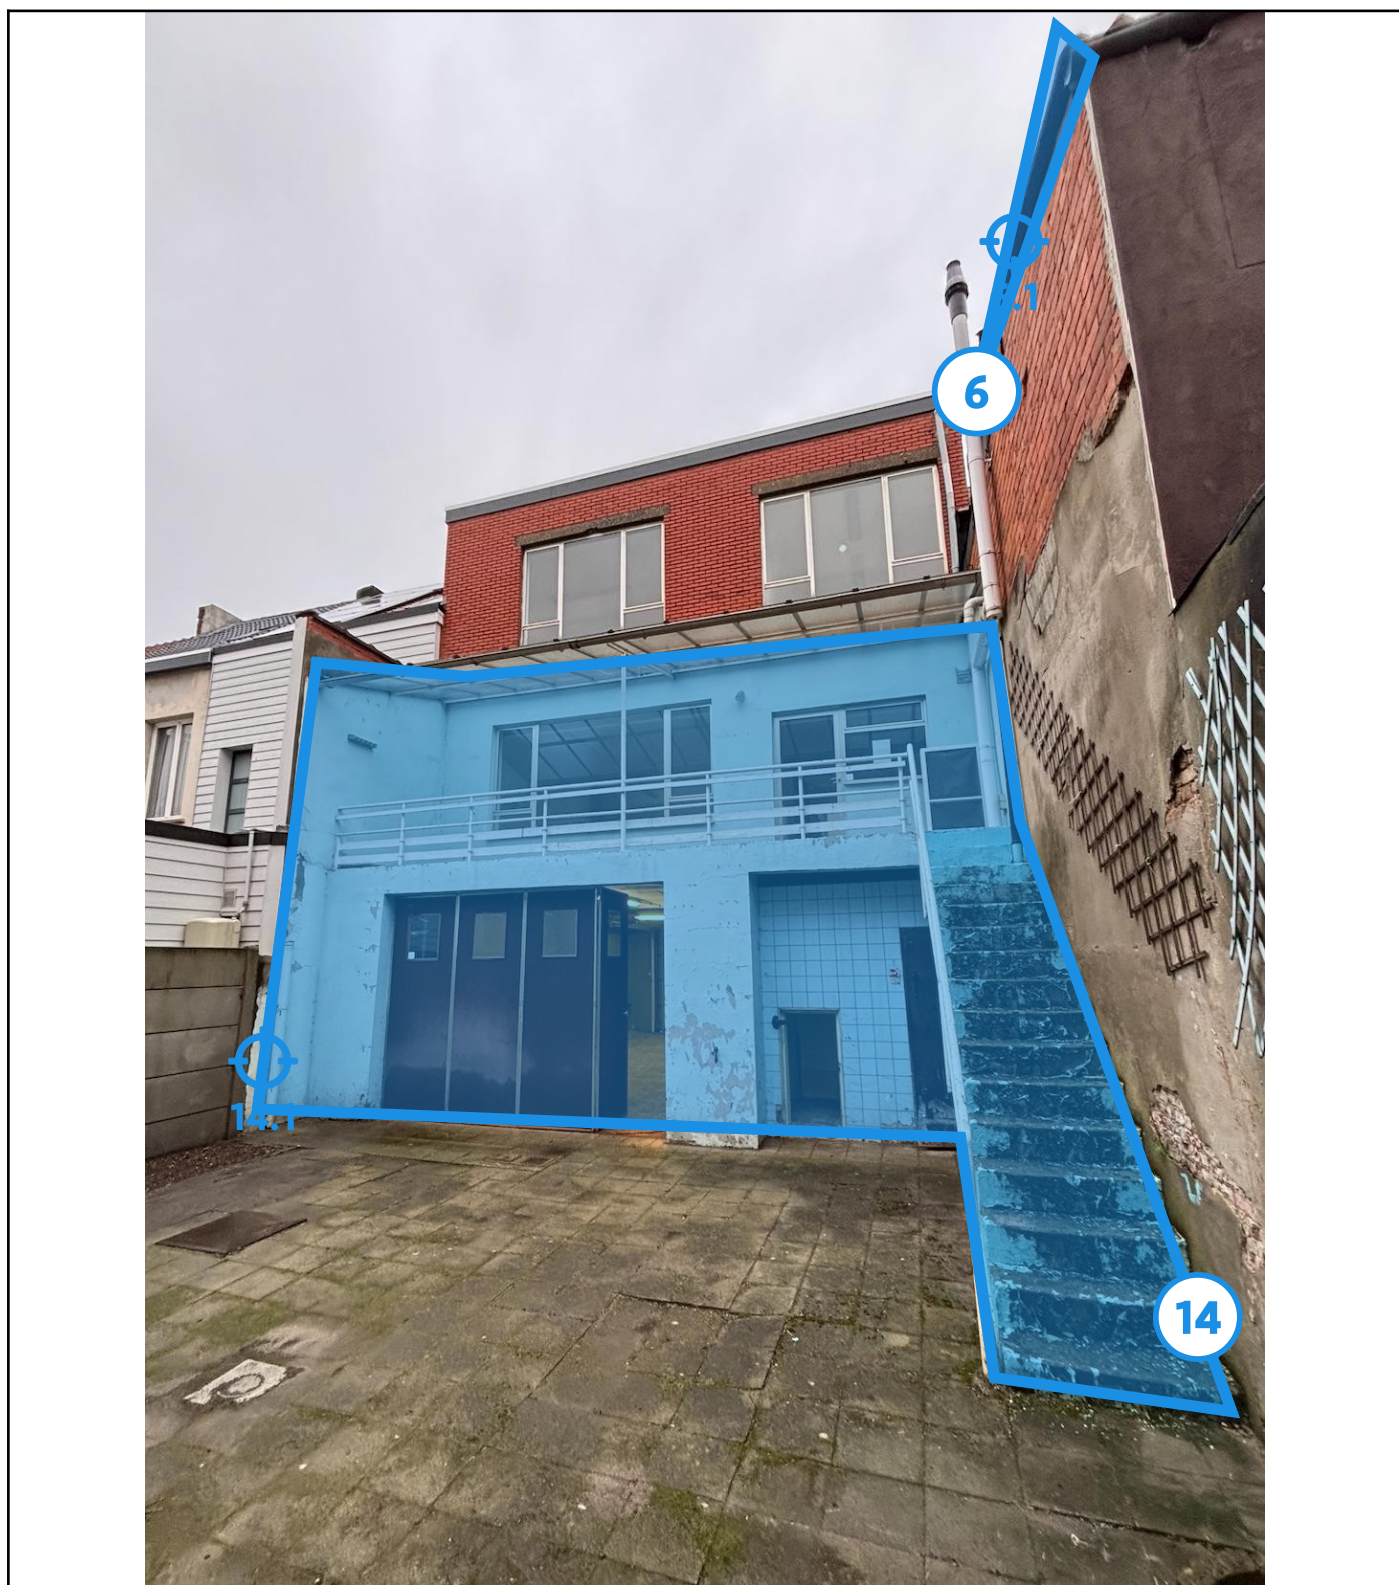
## Plan 1.6: Achtergevel

6. Roofing gemene muur	Geen asbest	-
6.1 Code: SCH-ROOFING	Puntmonster	-
14. Crepi buitengevel	Geen asbest	-
14.1 Code: SCH-CREPI	Puntmonster	-

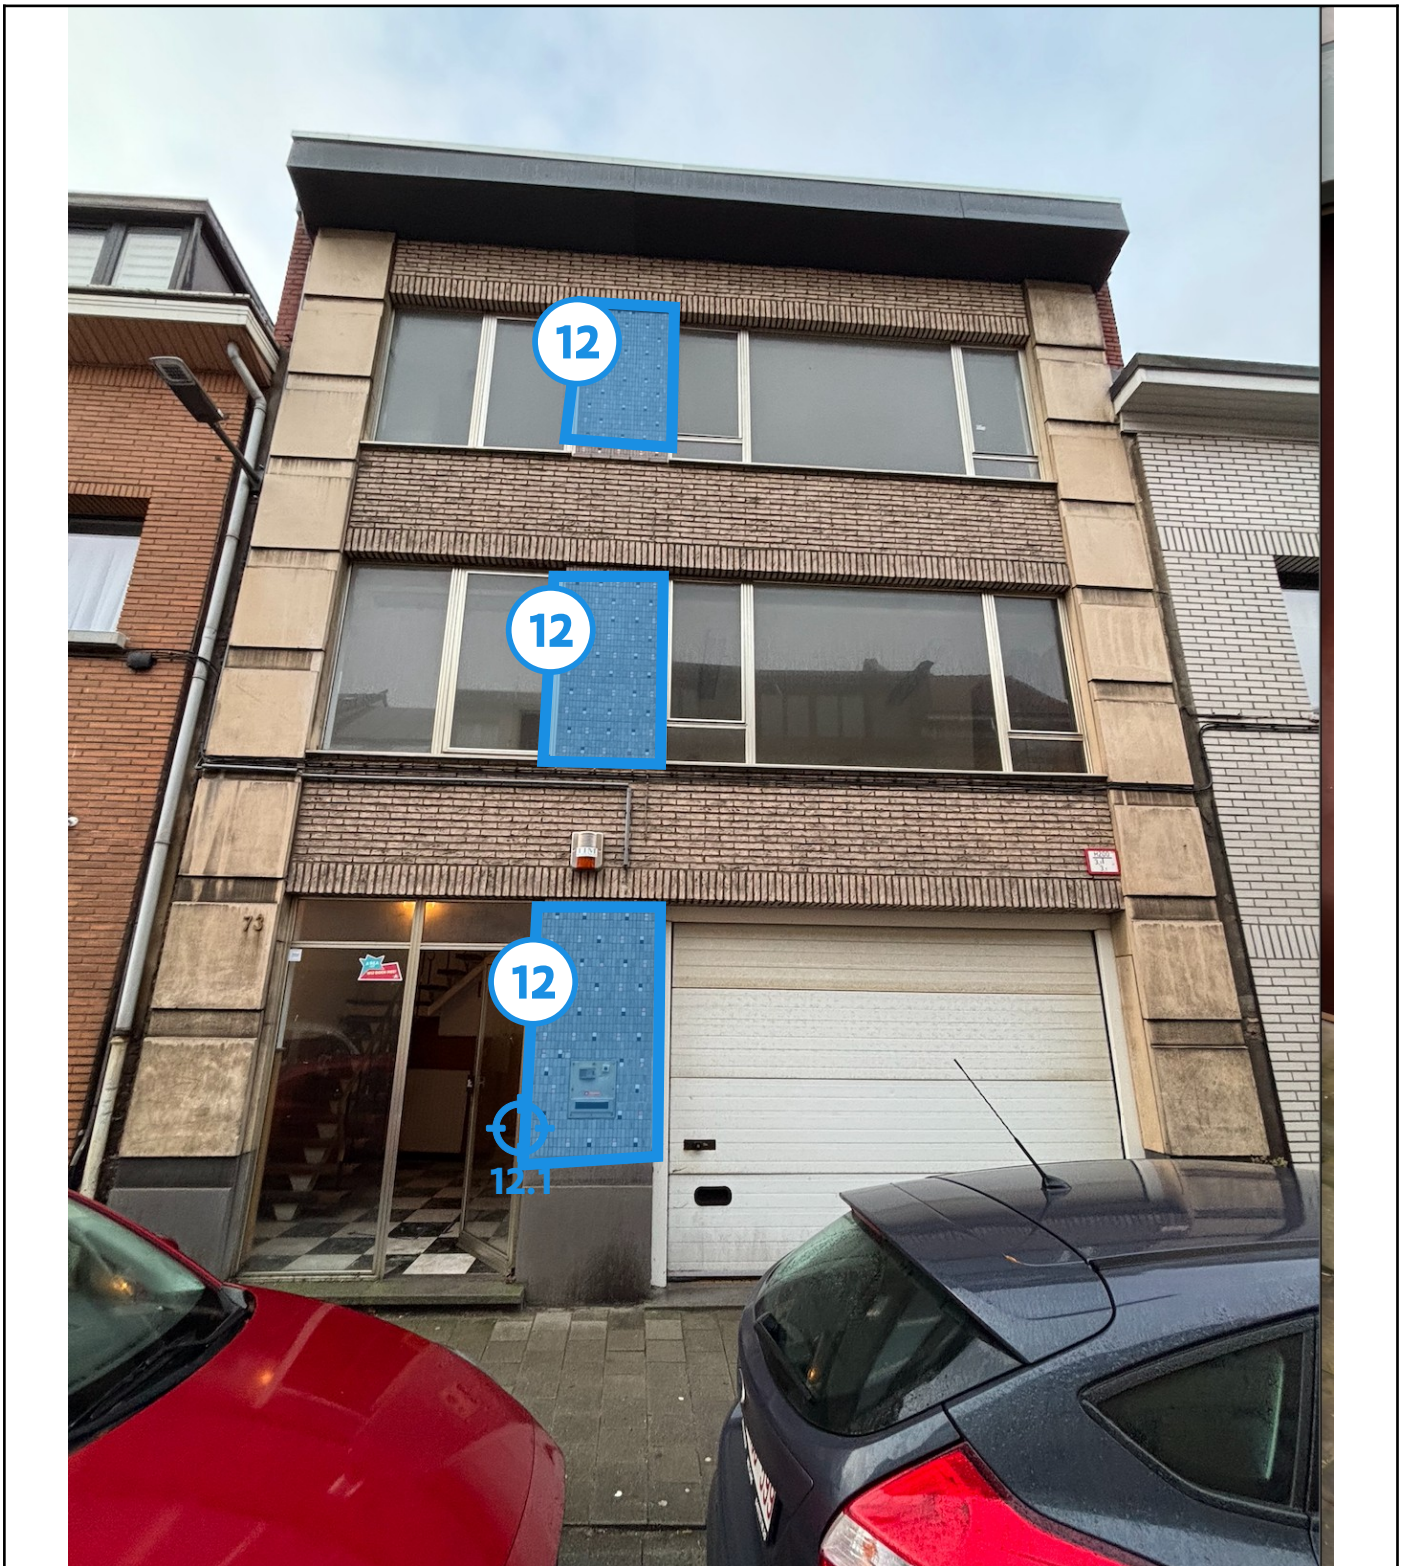
## Plan 1.7: Schermafbeelding 2026-01-14 om 19.52.47

Beschrijving	Type	Actie
12. Faience tegel voorgevel	Geen asbest	-

12.1 Code: SCH-FAIENCE	Puntmonster	-

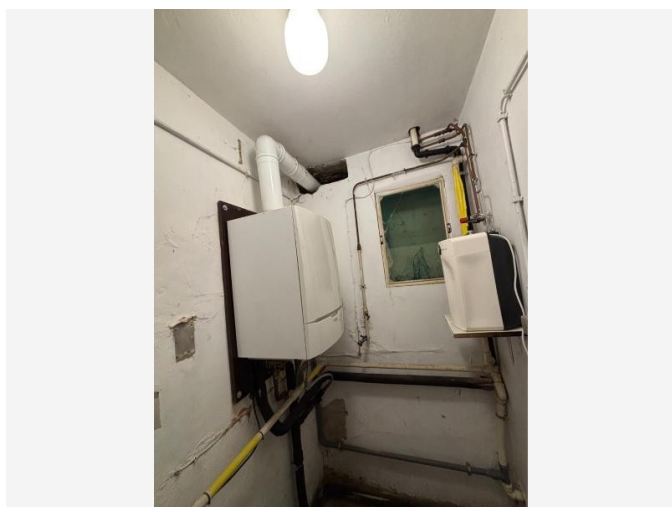
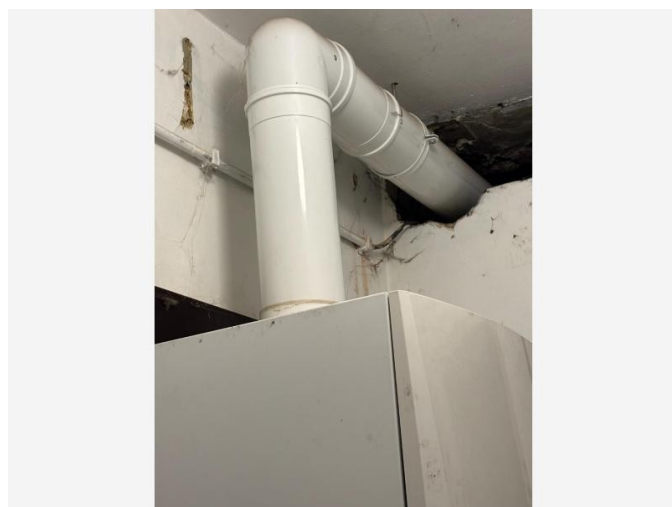
### Fiche 15: Rookgaskanaal in PVC

Beschrijving	Notitie	Terug te vinden op plannen
Fiche 15: Rookgaskanaal in PVC	De rookgaskanalen zijn in PVC of hittebestendige kunststof.	-

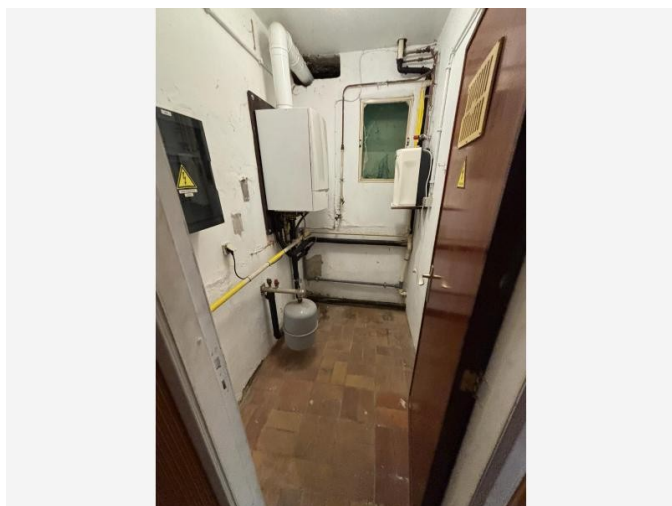
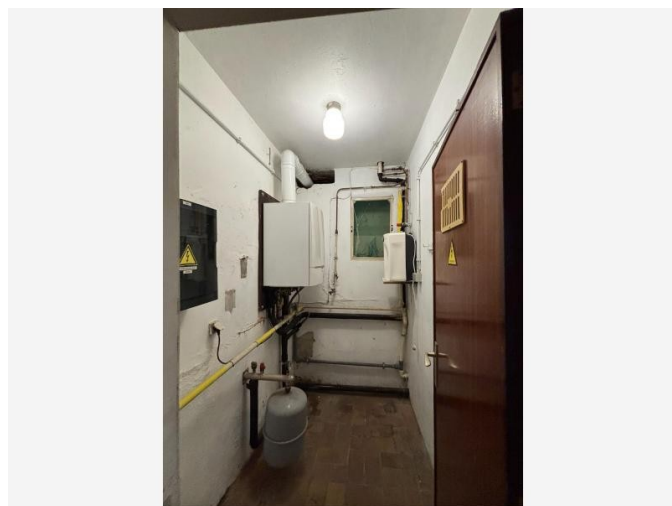
### Fiche 18: Materialen aan de leidingisolatie

Beschrijving	Notitie	Terug te vinden op plannen
Fiche 16: Geen lift aanwezig	-	-
Fiche 17: Geen onderdak	Er is geen onderdak aanwezig	-
Fiche 18: Materialen aan de leidingisolatie	Er is geen leidingisolatie aanwezig.	-
