Asbestinventarisatetest

Van Schoonbekestraat 58, 2018 Antwerpen

Attestnummer : 20240527-000150.000

Uitgegeven op : 27.05.2024

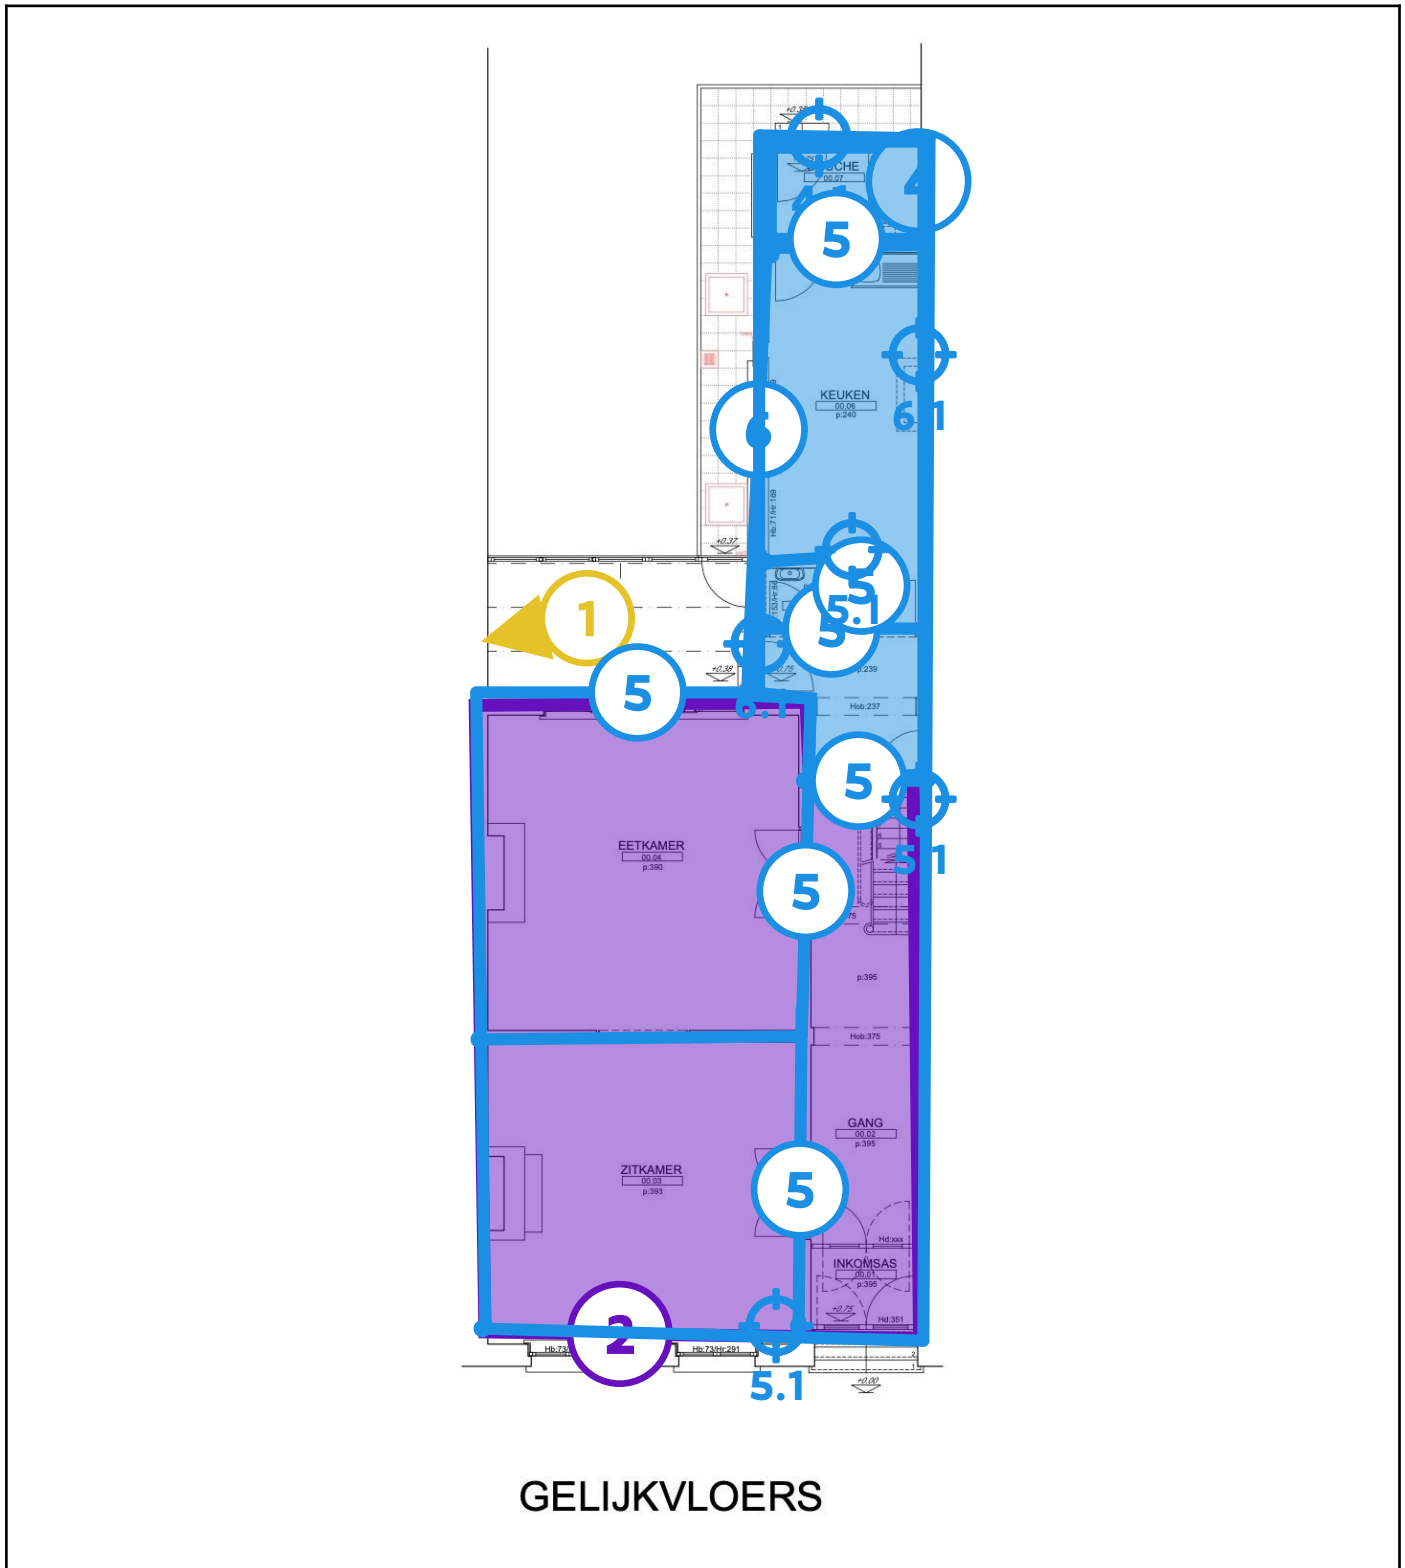
Plan 1.2: Gelijkvloers

1. Bloembak in veranda	Asbestmateriaal	Zorgvuldig beheren
2. Plafonds hoger dan 3,5m	Beperking	-
4. Zwarte tegelplint	Geen asbest	-
4.1 Code: VAN58-TEGELLIJM	Mengmonster	-
5. Pleisterwerken - muren	Geen asbest	-
5.1 Code: VAN58-PL-MUUR	Mengmonster	-
6. Pleister plafond	Geen asbest	-
6.1 Code: VAN58-PL-PL	Mengmonster	-

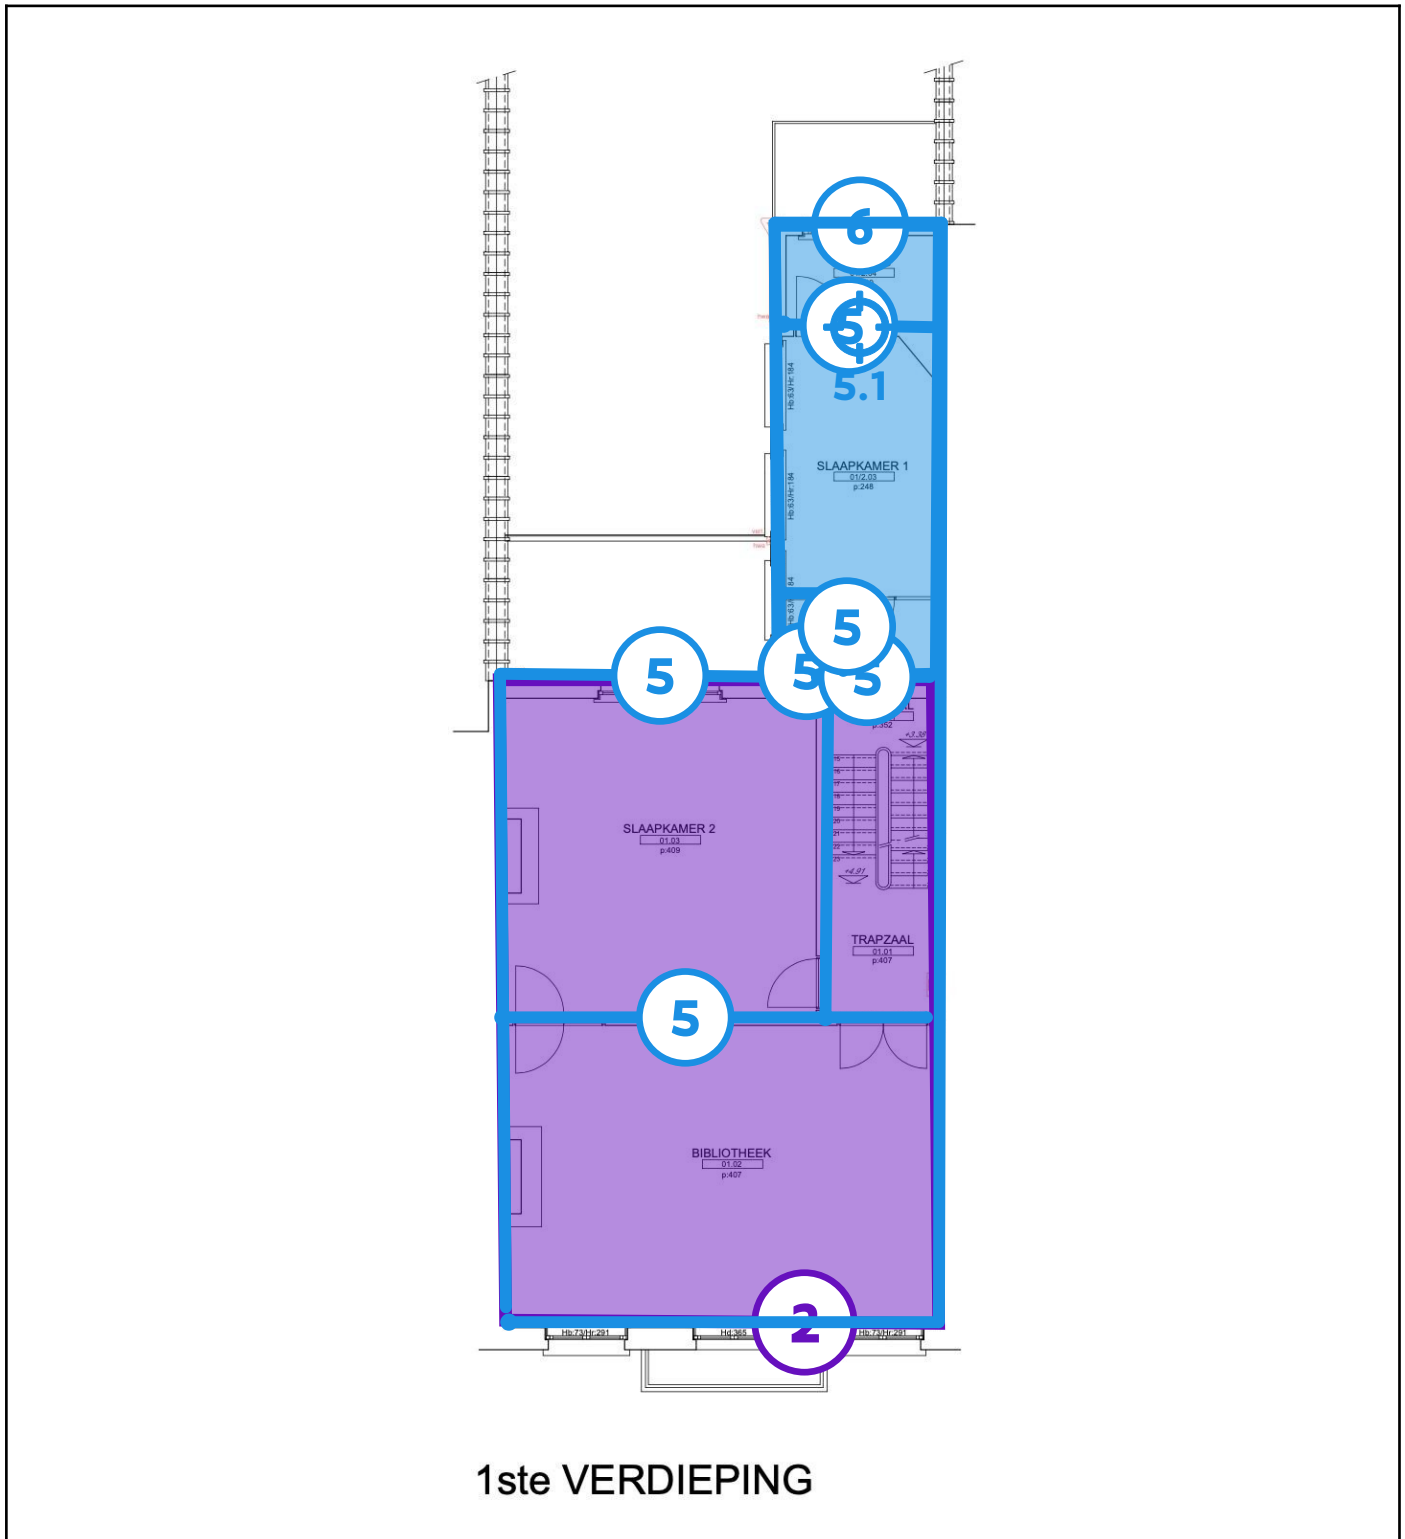
Plan 1.3: Eerste verdieping

Beschrijving	Type	Actie
2. Plafonds hoger dan 3,5m	Beperking	-

5. Pleisterwerken - muren	Geen asbest	-
5.1 Code: VAN58-PL-MUUR	Mengmonster	-
6. Pleister plafond	Geen asbest	-

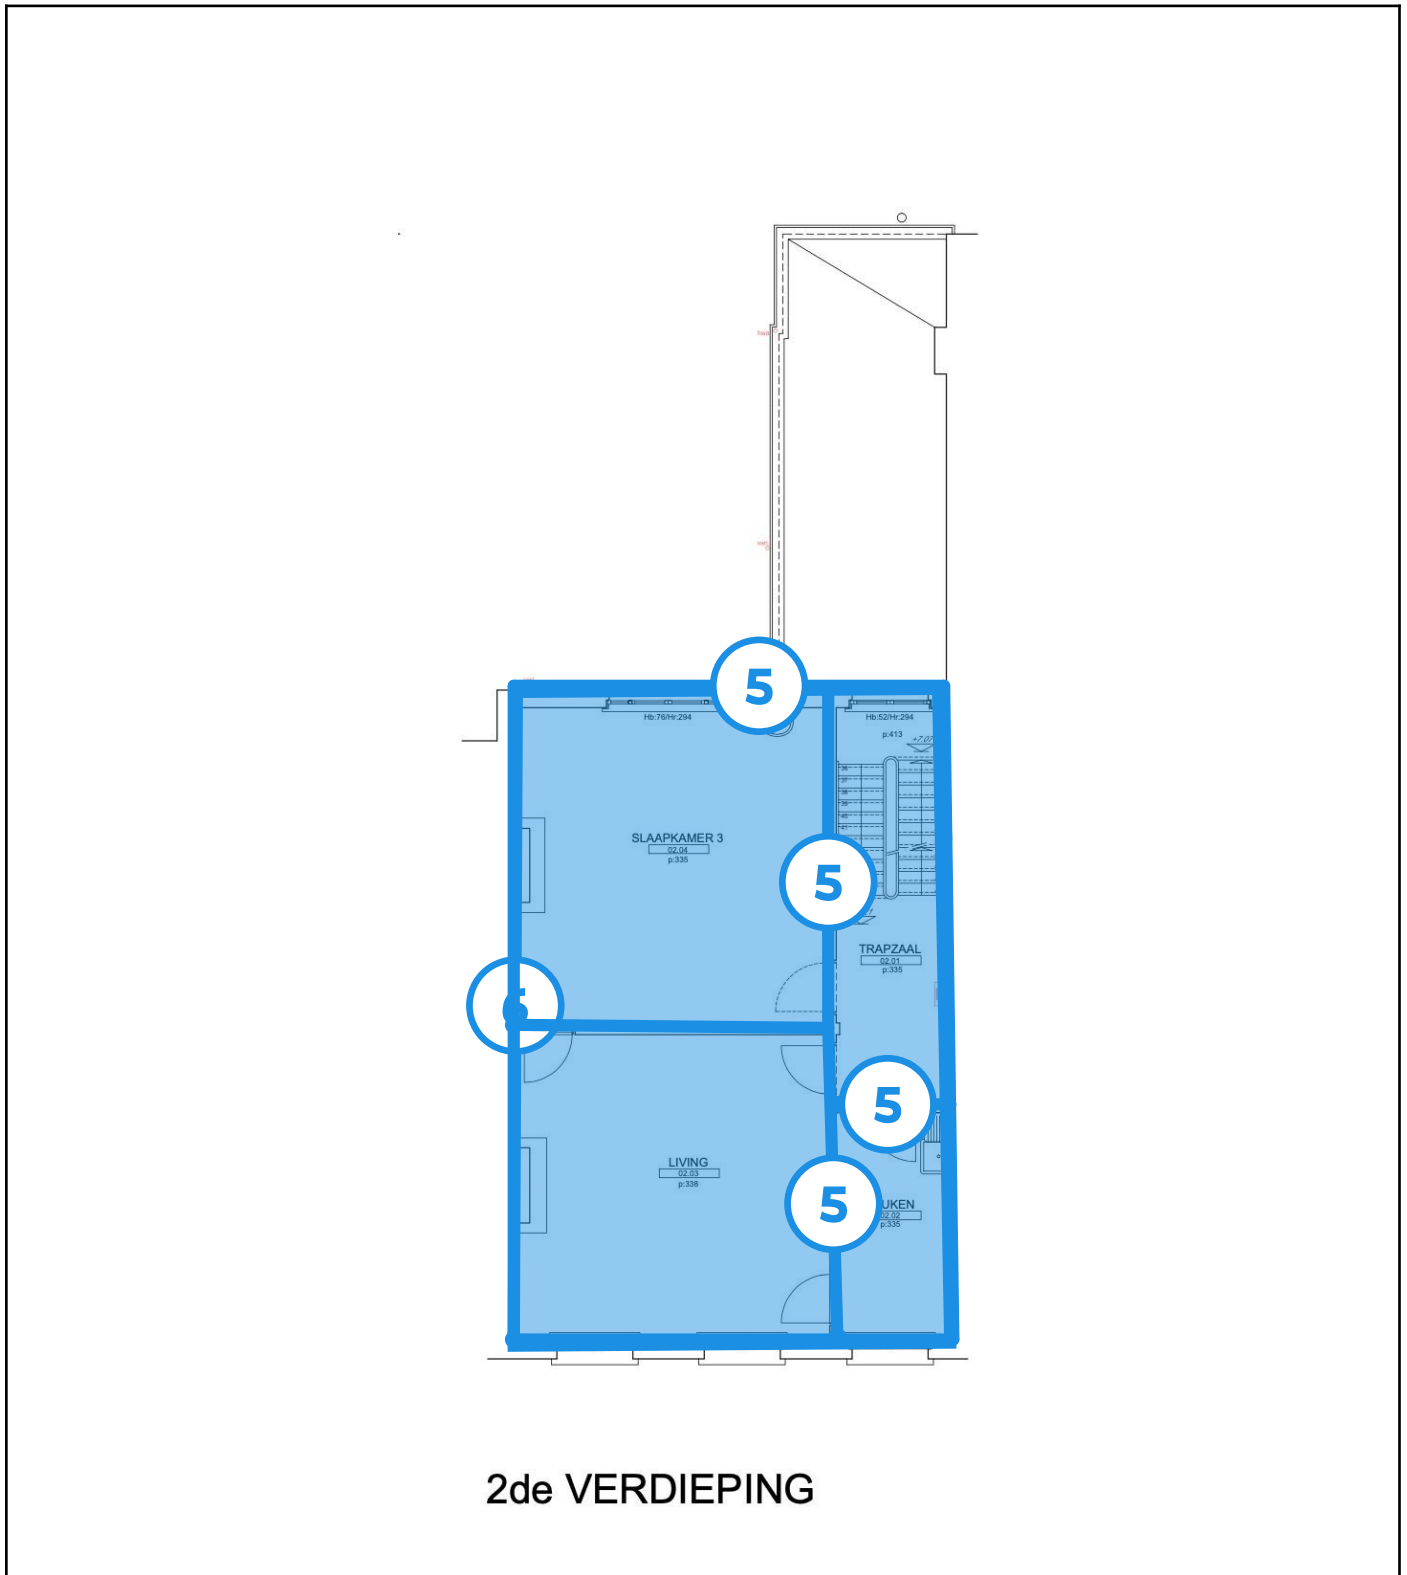
Plan 1.4: Tweede verdieping

5. Pleisterwerken - muren	Geen asbest	-
6. Pleister plafond	Geen asbest	-

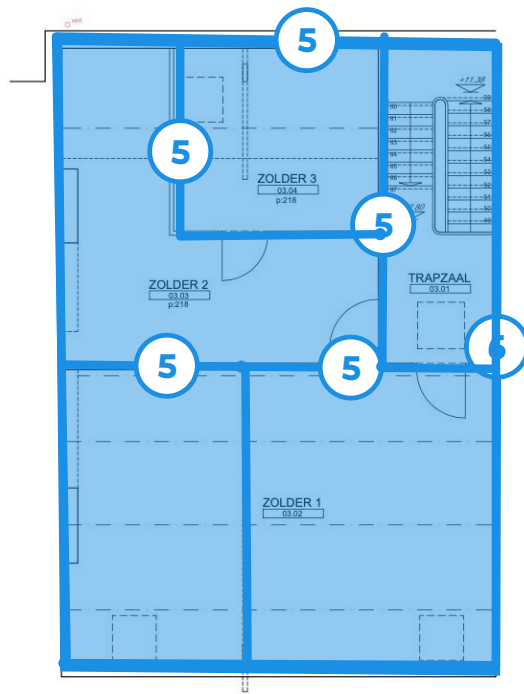
Plan 1.5: Zolderverdieping

Beschrijving	Type	Actie
5. Pleisterwerken - muren	Geen asbest	-
6. Pleister plafond	Geen asbest	-

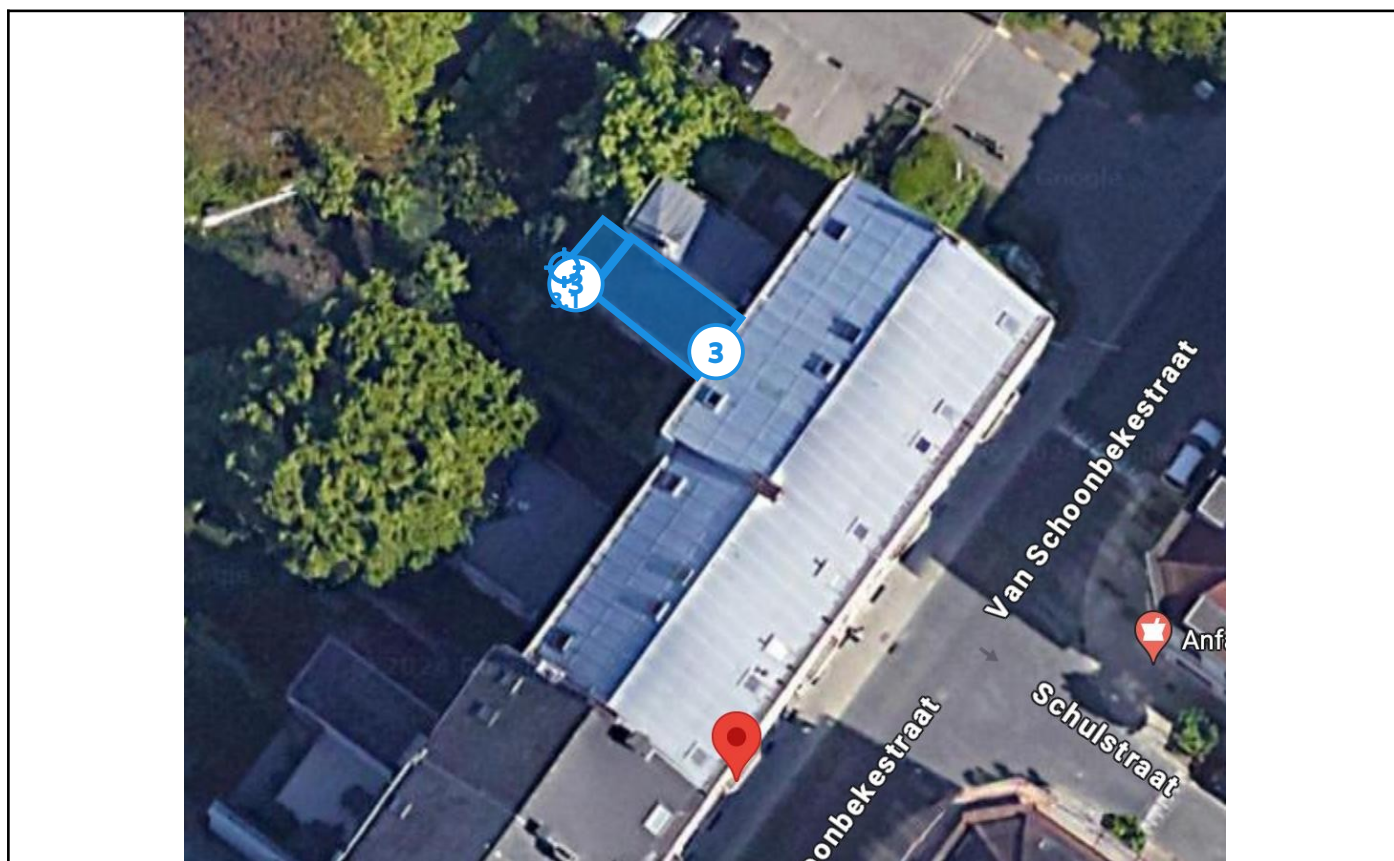
Plan 1.6: Luchtfoto

Beschrijving	Type	Actie
3. Roofing	Geen asbest	-
3.1 Code: VAN58-ROOFING	Puntmonster	-
