Asbestinventarisatetest

Van Gistelstraat 39, 2040 Antwerpen

Attestnummer : 20250703-000271.000

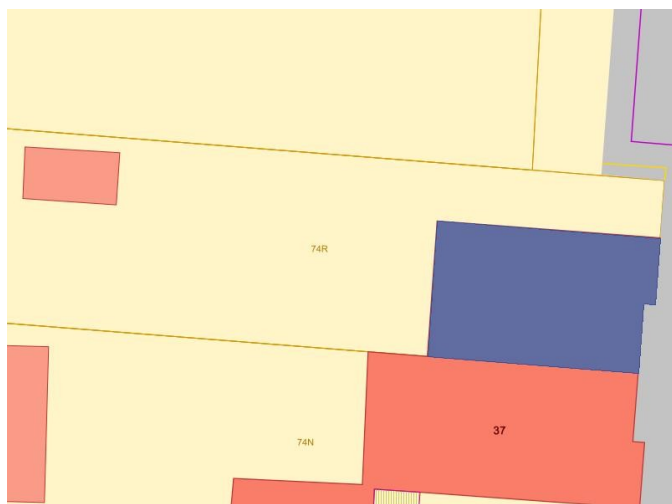
Zone 1: Hoofdgebouw

- 4 Asbestmaterialen**
- 0 Beperkingen
- 0 Uitsluitingen
- 0 Roerende goederen
- 0 Puin, steenslag, (water)bodem
- 1 Advies**
- 6 Geen asbest**

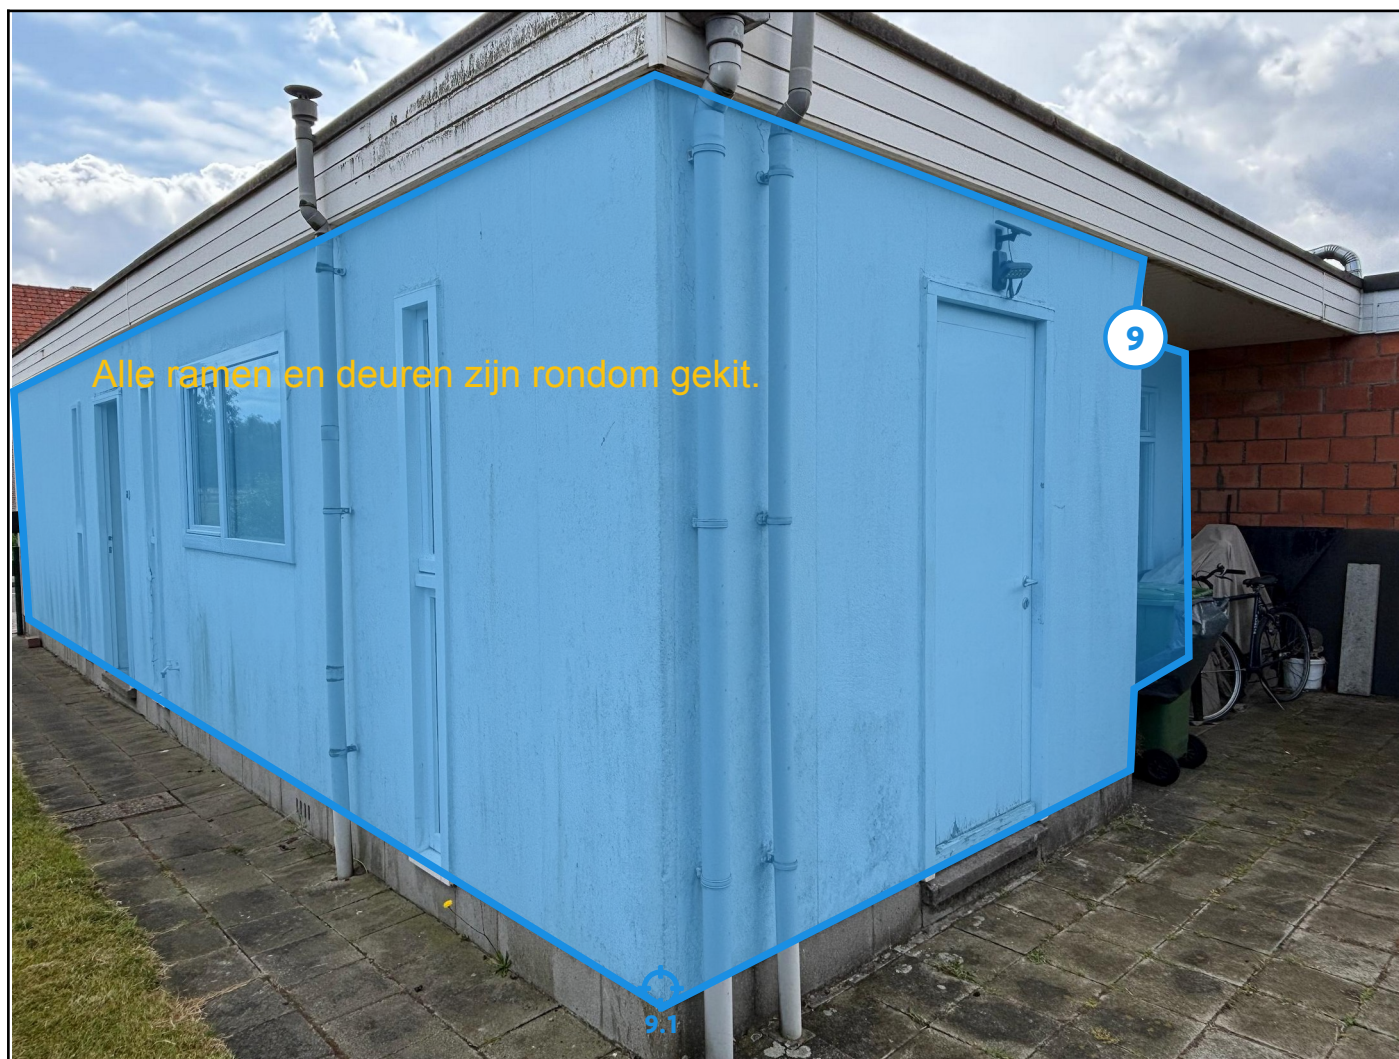
Plan 1.3: Gevels 1

Beschrijving	Type	Actie
9. Crepi buitengevel	Geen asbest	-
9.1 Code: GIS39-CREPI	Puntmonster	-
11. Kit ramen en deuren	Geen asbest	-

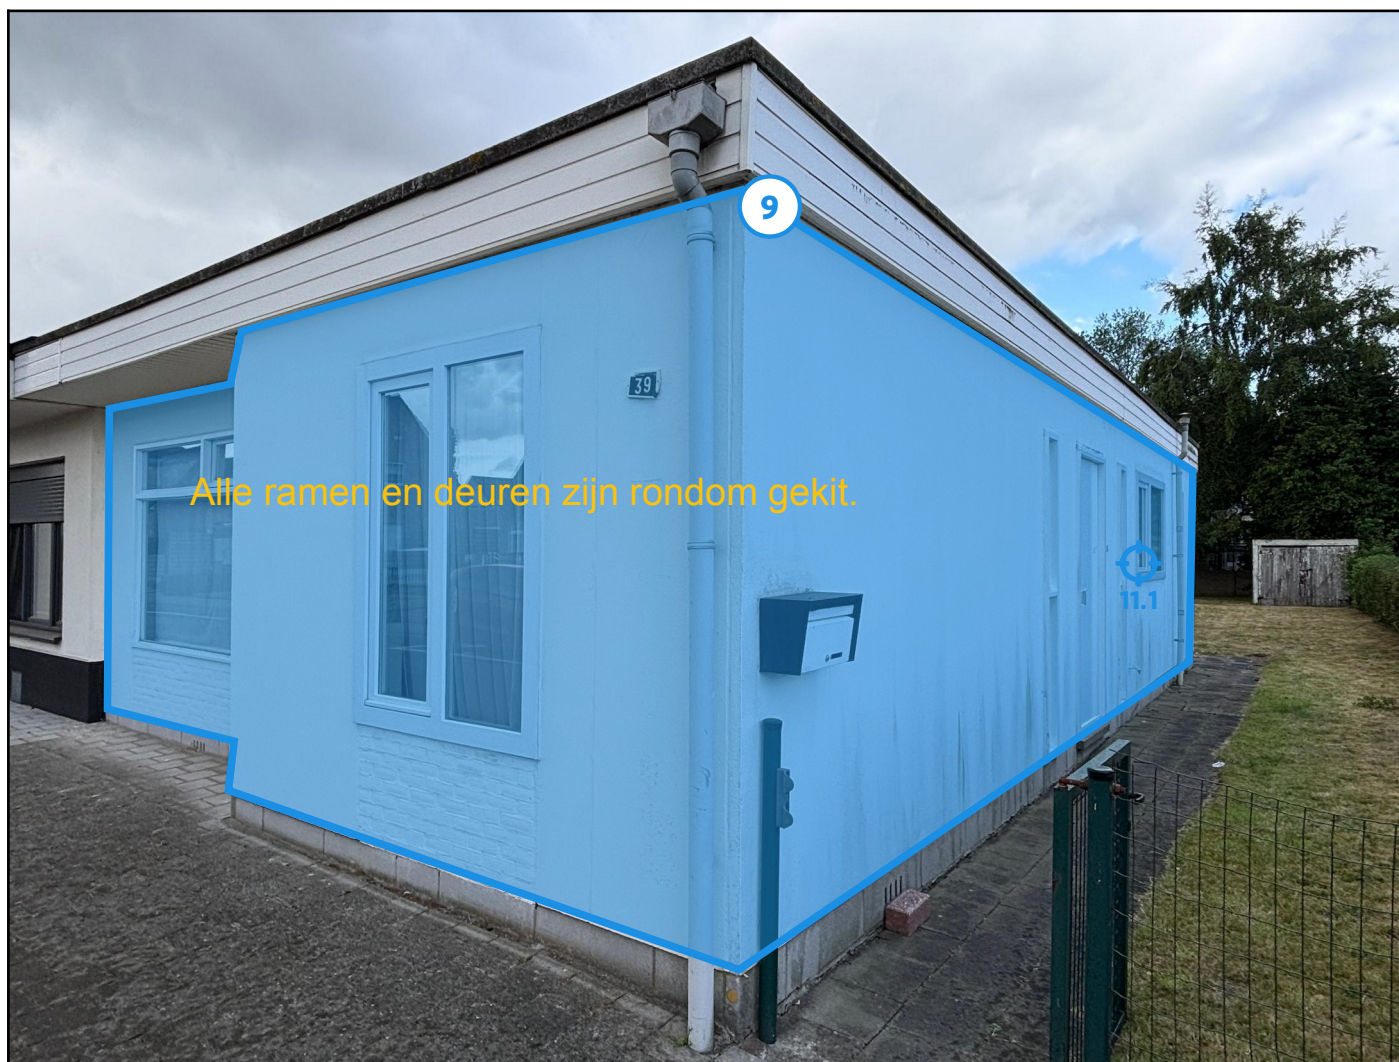
Plan 1.4: Gevels 2

Beschrijving	Type	Actie
9. Crepi buitengevel	Geen asbest	-
11. Kit ramen en deuren	Geen asbest	-
11.1 Code: GIS39-KIT	Puntmonster	-

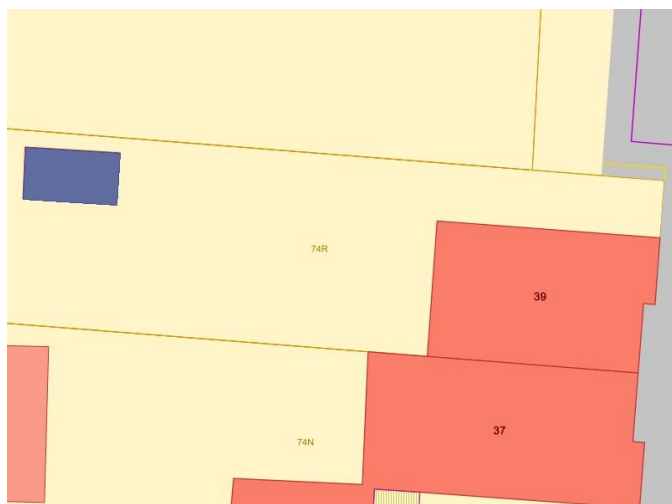
Zone 2: Bijgebouw

- 1 Asbestmateriaal**
- 0 Beperkingen
- 0 Uitsluitingen
- 0 Roerende goederen
- 0 Puin, steenslag, (water)bodem
- 0 Adviezen
- 0 Geen asbest
