Energieprestatiecertificaat

Niet-residentiële eenheid (oppervlakte \leq 500 m²)

Wolstraat 25, 2000 Antwerpen

certificaatnummer: 20260126-0003782619-KNR-1

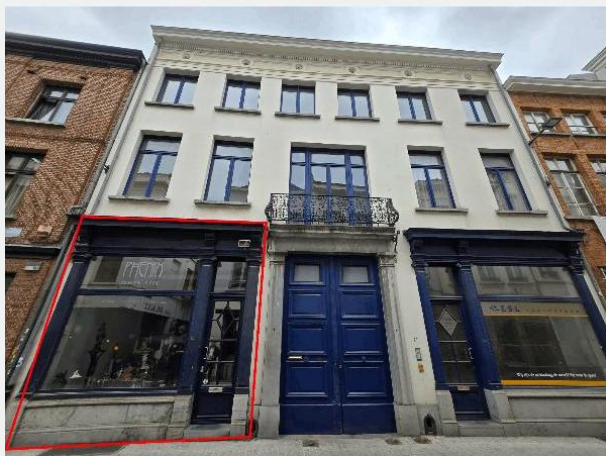
bestemming handel | oppervlakte niet-residentiële eenheid: 90 m²

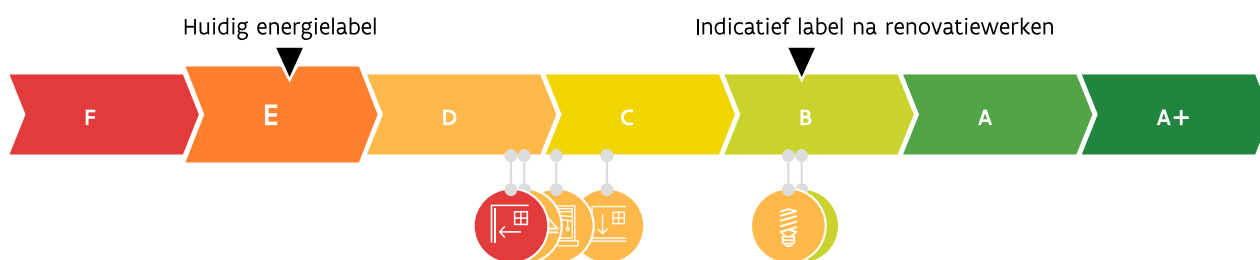
Energie label na uitvoering van de aanbevelingen

Als u beslist om uw eenheid stapsgewijs te renoveren in de hierboven gesuggereerde volgorde, geeft de onderstaande energieschaal een overzicht van waar uw eenheid zich na elke stap zal bevinden op de energieschaal. Verandert u de volgorde, dan verandert ook de impact van elke maatregel. Dat kan hier niet weergegeven worden. Bij de plaatsing van een installatie op zonne-energie zal het energielabel nog verder verbeteren.
